# Besiktningsprotokoll

Anticimex Försäkringsbesiktning i samarbete med Fastighetsbyrån

| Fastighetsadress:<br>Lerviksvägen 5 | |

| Besiktningsdatum:<br>2025-06-02 | Protokollnummer:<br>69079581 |

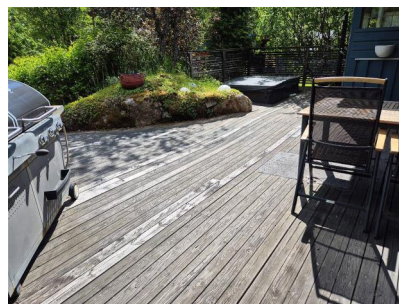
Altangolvet är ojämnt.

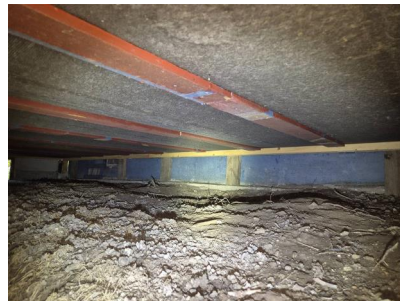
På de ställen där grunden är besiktningsbar finns inga synliga tecken på några pågående problem, men det finns ingen åldersbeständig plastfolie på marken som förhindrar markfukten från att avdunsta. Vid kontroll av konstruktionen i krypgrund uppmättes fuktvärden strax under kritisk fuktnivå för mikrobiell tillväxt och normal lukt upplevdes.

Risk för mikrobiell tillväxt finns om den relativa fuktigheten i luften är över 75 % vilket i furuvirke motsvarar en fuktkvot på 17 %. Fuktkvoten uppmättes till 15 % i golvbjälklagets undersida. Detta värde varierar dock under året beroende på årstid och utomhusklimat.

Golvbjälklaget ovan den utluftsventilerade krypgrunden riskerar dock att drabbas av fuktskador på grund av en naturlig fuktpåverkan.

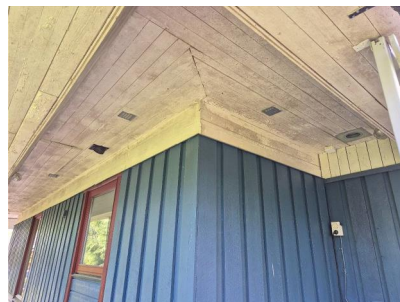
Underspikningen i takfoten är dock missfärgad mot norr, vilket den kan bli på naturlig väg då det är fuktigare på norrsidan eftersom solen aldrig kommer åt.

Men här kommer även fläkten från både badrummet och köket ut genom takfoten. När badrummet används och fläkten är igång samt när köksfläkten körs så strömmar det alltså ut fuktig luft i takfoten här.

Antingen får man räkna med lite tätare underhållsintervaller här eller så leder man ut dessa fläktar på ett annat sätt. Fördelen är i och för sig att man slipper takgenomföringar på detta vis.

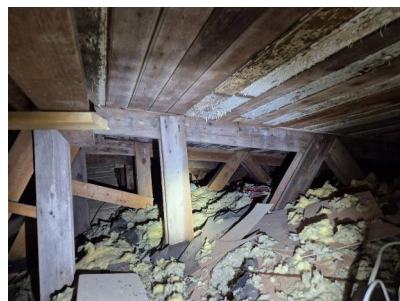
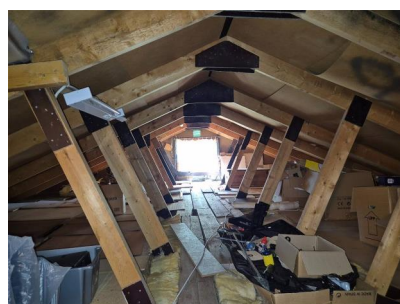
Vindsutrymmet är inte riktigt besiktningsbart på hela huset, framförallt på de lägre delarna av pulpettak, men på de ställen man kommer åt att besiktiga finns inget att notera. Vid kontroll av vinden uppmättes fuktvärden under kritisk fuktnivå för mikrobiell tillväxt och en normal lukt upplevdes.

Risk för mikrobiell påväxt finns om den relativa fuktigheten i den omgivande luften är över 75 % vilket i furuvirke motsvarar en fuktkvot på 17 %. Fuktkvoten i underlagstak/takbjälkar uppmättes vid besiktningsstillfället till 7-8 %.

På den äldre delen av taket där det sitter råspont och papp som underlagstak har vissa brädor varit målade men färgen har flagnat vilket inte är så konstigt med tanke på att det kan bli upp emot 50-60°C på en sådan här vind under varma högsommar dagar.
