# Besiktningsprotokoll

Anticimex Försäkringsbesiktning i samarbete med Fastighetsbyrån

| Fastighetsadress:<br>Västra Banvägen 70 | |

| Besiktningsdatum:<br>2025-06-12 | Protokollnummer:<br>69070224 |

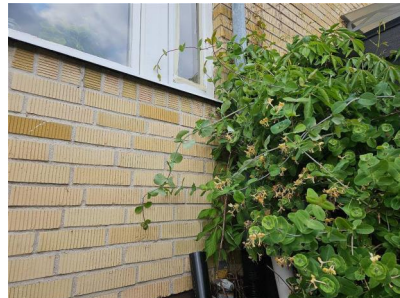
Växter finns i anslutning till grundmur och på fasad.

När det finns rabatter och växter nära grundmuren finns risk att fukt stannar kvar i väggarna. Detta kan i sin tur orsaka invändiga fuktskador. Växternas rötter kan också skada grundmuren och sätta dräneringsledningen ur funktion.

Området närmast huset rekommenderas att vara fritt från växtlighet.

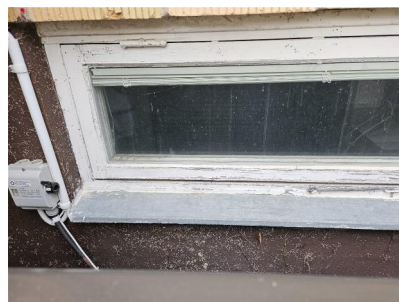
Ej ommålade fönster och balkongdörr är i behov av målning/underhåll.

Fönsterbågar och fönsterkarmar där målningsbehov finns riskerar att få fukt- och rötskador på grund av sämre vattenavvisande förmåga.

För att öka livslängden på fönster rekommenderas målning och underhåll.

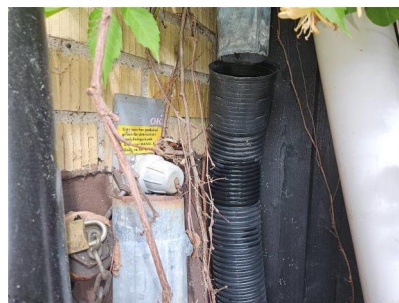
Stuprör är bristfälligt anslutet till markledning.

Stuprör som avslutas intill huset (ovan mark) kan medföra en ökad fuktbelastning på grundmur/sockel som i sin tur kan leda till fuktrelaterade skador.

Det noteras ytrost på hängrännor/ stuprör.

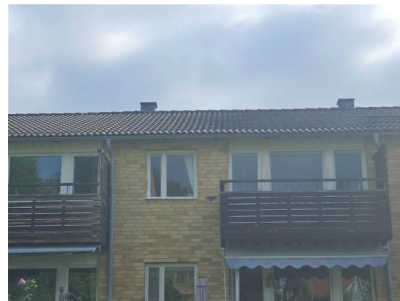
Inget att notera.

Då godkänd stege saknas är taket besiktat från mark med kikare.

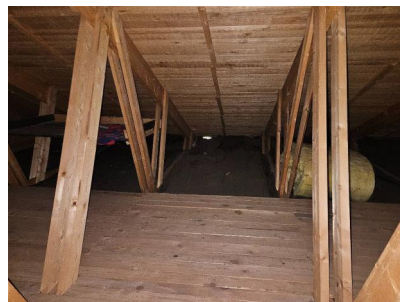
Vid kontroll av vinden uppmättes fuktvärden under kritisk fuktnivå för mikrobiell tillväxt och en normal lukt upplevdes. Fuktkvoten i underlagstak/takbjälkar uppmättes till <8 %.

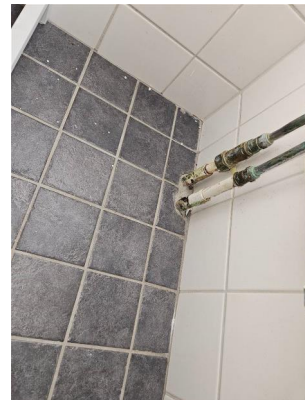
Våutrymmet har äldre yt-/tätskikt.  
Rör genomföringar finns i golv.  
Bristfälligt golvfall utanför duschzonen

Eftersom funktionen, som innebär att ytskiktet/tätskiktet ska vara vattentätt, kan vara nedsatt finns en ökad risk att vatten tränger igenom ytskiktet/tätskiktet med vattenskador i omkringliggande konstruktioner som följd.

Normala fuktvärden indikerades mot klinker/kakel.
