# Besiktningsprotokoll

Anticimex Försäkringsbesiktning i samarbete med Fastighetsbyrån

| Fastighetsbeteckning:<br>Löparen 25 | |
| Fastighetsadress:<br>Vilans Väg 7a | |

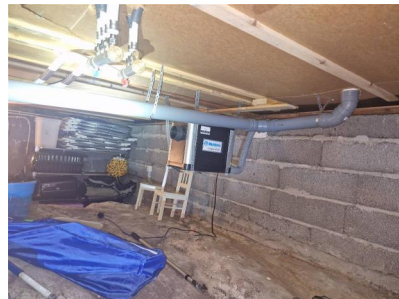
Krypgrund med installerad avfuktare.

I husets krypgrund finns en krypgrundsavfuktare installerad. Syftet med denna installation är att genom avfuktning hålla fuktigheten i krypgrunden på en så låg nivå att ingen tillväxt av mikroorganismer är möjlig. För att detta ska fungera är det viktigt att installationen servas årligen med bland annat filterbyte och kontroll av inställningar så att fuktigheten inte stiger.

Vid kontroll av konstruktionen i krypgrund uppmättes fuktvärden under kritisk fuktnivå för mikrobiell tillväxt och normal lukt upplevdes. Fuktkvoten uppmättes till mellan 9-11%

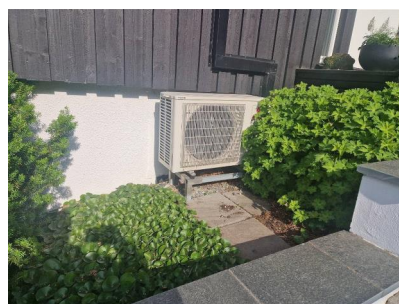
Växter finns i anslutning till byggnaden.

När det finns rabatter och växter nära byggnaden finns risk att fukt stannar kvar i väggarna. Detta kan i sin tur orsaka invändiga fuktskador. Växternas rötter kan också skada grundmuren och sätta dräneringsledningen ur funktion.

Området närmast huset rekommenderas att vara fritt från växtlighet.

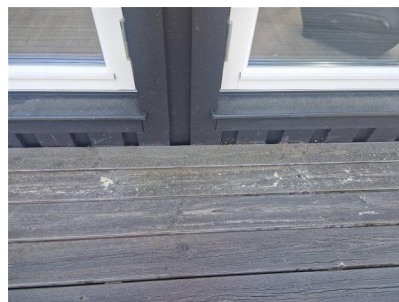
Fasaden ser bra ut dock noteras  
- Altan ligger mot fasadpanelen  
När altan ligger mot fasadpanelen finns risk att smuts/löv lägger sig mellan altan/panel med fukt och rötskador som följd. Det är också svårare att underhålla panelen

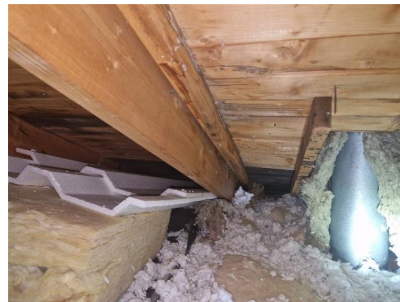
På vinden noteras äldre och vid besiktningstillfället torra missfärgningar/fuktfläckar, viktigt att fortsätta hålla koll på sin vind efter förändringar (man kan med fördel markera fuktfläckar för att lättare se om dom förändras)

Vid kontroll av vinden uppmättes fuktvärden under kritisk fuktnivå för mikrobiell tillväxt och en normal lukt upplevdes.

Fuktkvoten i underlagstak/takbjälkar uppmättes till 9%.

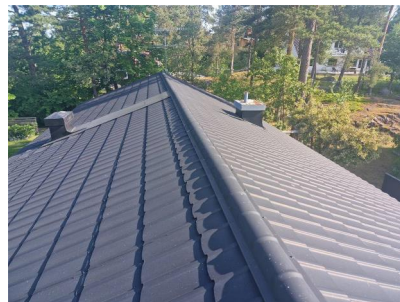
Yttertaket är besiktigtat från takstege samt anliggande stege  
Inget att notera.

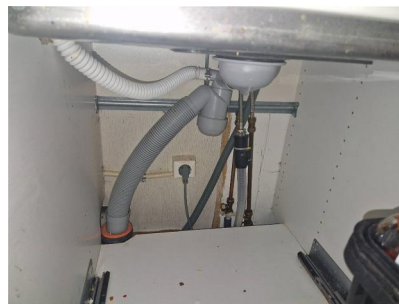
Fuktskydd saknas i diskbänksskåp och under kyl/frys

Utan fuktskydd är det svårt att upptäcka läckage från rörledningar. Vatten kan då tränga in i omkringliggande konstruktioner och orsaka fuktskador.

För att upptäcka eventuella läckage, installera ett fuktskydd.

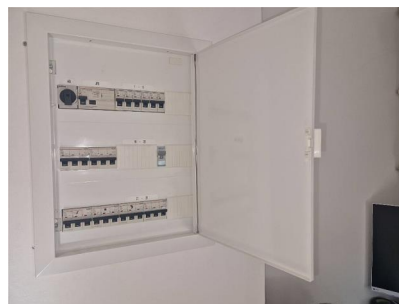
Gruppförteckning över elcentralen saknas.

"Gruppförteckning" är en lista som ska vara placerad vid elcentralen. Den visar vilka säkringar som är anslutna till vilka armaturer, vägguttag och apparater. Den är också till för att underlätta vid felsökning och elarbeten.

Kontakta en elektriker för att upprätta en gruppförteckning som placeras i närheten av elcentralen.

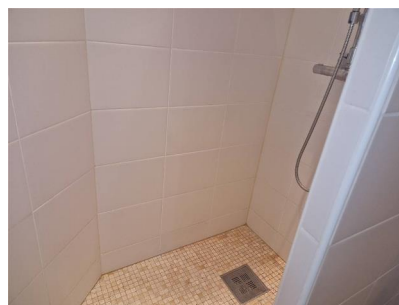
Våutrymmet har äldre yt-/tätskikt.

Eftersom funktionen, som innebär att ytskiktet/tätskiktet ska vara vattentätt, kan vara nedsatt finns en ökad risk att vatten tränger igenom ytskiktet/tätskiktet med vattenskador i omkringliggande konstruktioner som följd.
