# Besiktningsprotokoll

Anticimex Försäkringsbesiktning i samarbete med Fastighetsbyrån

| Fastighetsadress:<br>Prästgårdsvägen 12 | |

| Besiktningsdatum:<br>2025-06-11 | Protokollnummer:<br>69039368 |

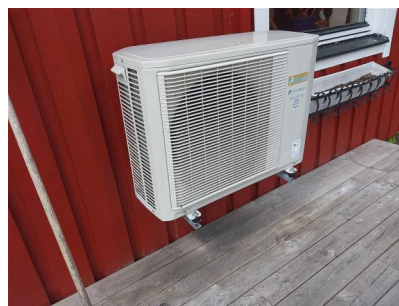
- Kondensvatten från luftvärmepumpens utedel leds inte bort från husgrunden.

Detta medför ökad risk för att vatten tränger in i anslutande konstruktioner, vilket i sin tur kan leda till fuktrelaterade skador. Observera att besiktning av byggnadens värmesystem eller värmepumpen inte har ingått i uppdraget.

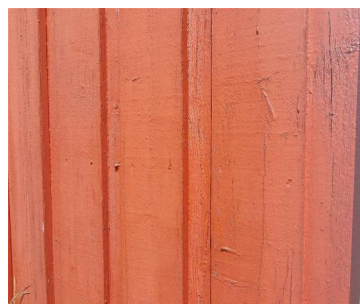
- Fasadpanelen är i behov av målning/underhåll.

Fasadbeklädnad och träkonstruktioner där målningsbehov finns riskerar att få fukt- och rötskador på grund av sämre vattenavvisande förmåga. För att öka livslängden på fasadbeklädnaden rekommenderas målning och underhåll.

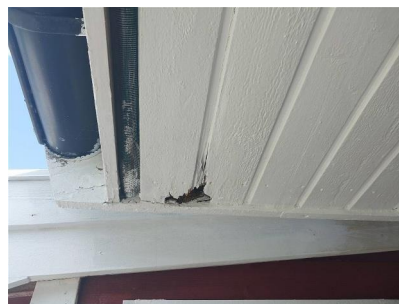
- Enstaka brädor har mindre rötskador.  
Takutsprång i behov av målning/underhåll.

Träkonstruktioner där målningsbehov finns riskerar att få fukt- och rötskador på grund av sämre vattenavvisande förmåga. För att öka livslängden på fasadbeklädnaden rekommenderas målning och underhåll. I samband med ommålning rekommenderas att de rötskadade panelbrädorna byts ut.

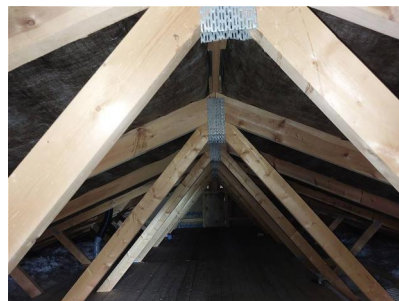
Underlagstaket består av underlagsduk

Eftersom underlagstaket består av underlagsduk finns risk vid ogynnsam väderlek att regnvatten/snö tränger in under den yttre takbeläggningen och ner mellan plastöverlapp eller i andra otätheter med läckage på vindsutrymmet som följd.

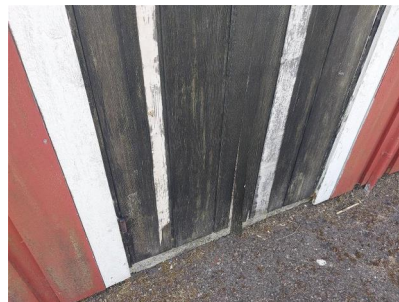
- Dörr är i behov av målning/underhåll.

Dörrar där målningsbehov finns riskerar att få fukt- och rötskador på grund av sämre vattenavvisande förmåga.

För att öka livslängden på dörr rekommenderas målning och underhåll.

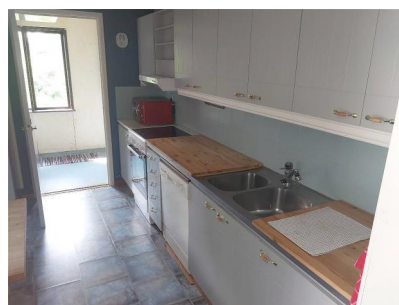
- Fuktskydd saknas i diskbänksskåp.
- Fuktskydd saknas under kyl & frys.
- Fuktskydd saknas under diskmaskinen.

Utan fuktskydd är det svårt att upptäcka läckage från rörledningar. Vatten kan då tränga in i omkringliggande konstruktioner och orsaka fuktskador.

För att upptäcka eventuella läckage, installera ett fuktskydd.

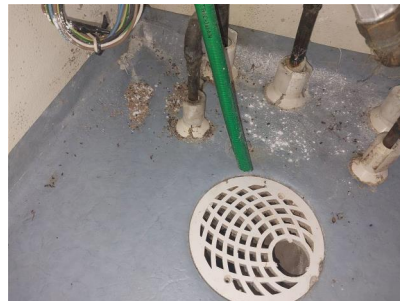
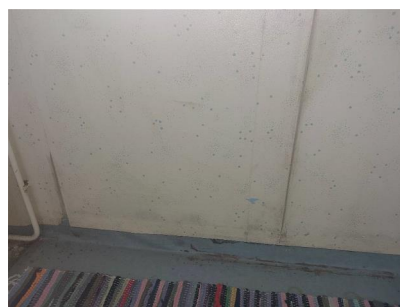
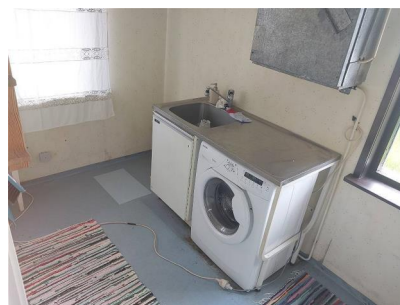
- Golvbeläggning har släppt från underlaget vid golvbrunn.
- Våtutrymmet har äldre yt-/tätskikt.
- Väggbeklädnad har släppt från underlaget.
- Förhöjningsring finns i golvbrunnen.

Eftersom funktionen, som innebär att ytskiktet/tätskiktet ska vara vattentätt, kan vara nedsatt finns en ökad risk att vatten tränger igenom ytskiktet/tätskiktet med vattenskador i omkringliggande konstruktioner som följd.

Förhöjningsringen i golvbrunnen är en riskkonstruktion eftersom det ofta förekommer otätheter mellan förhöjningsringen och brunnen. Detta kan i sin tur leda till fuktskador i omkringliggande konstruktioner.

Vi rekommenderar en fördjupad undersökning för att bedöma orsak och omfattning.

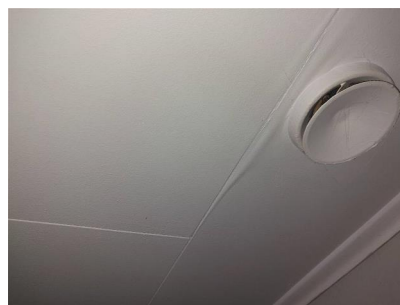
- Färg har släppt på innetak lokalt.

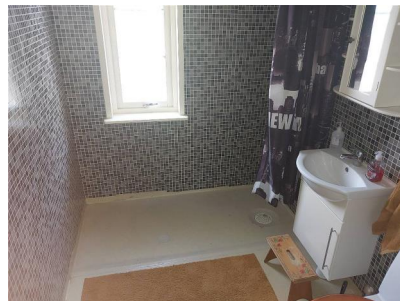
- Våtutrymmet har äldre yt-/tätskikt.
- Fönster placerat i duschzon.

Eftersom funktionen, som innebär att ytskiktet/tätskiktet ska vara vattentätt, kan vara nedsatt finns en ökad risk att vatten tränger igenom ytskiktet/tätskiktet med vattenskador i omkringliggande konstruktioner som följd.

Fönstrets placering i våtutrymmet utgör en risk för fuktskador i fönster- och väggkonstruktionen.

För att minska risken för fuktskador på fönster och väggkonstruktion rekommenderas att man skyddar fönstret mot vattenbegjutning.

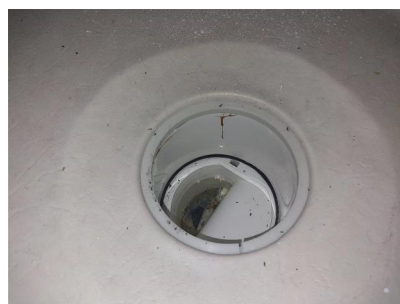
- Förhöjningsring finns i golvbrunnen.
- Klämring i golvbrunn är lös.

Den lösa klämringen i golvbrunnen medför att vatten kan tränga ner i omkringliggande konstruktioner med fuktskador som följd. Detta kan i sin tur leda till mikrobiella skador (angrepp av mikroorganismer).

Förhöjningsringen i golvbrunnen är en riskkonstruktion eftersom det ofta förekommer otätheter mellan förhöjningsringen och brunnen. Detta kan i sin tur leda till fuktskador i omkringliggande konstruktioner.

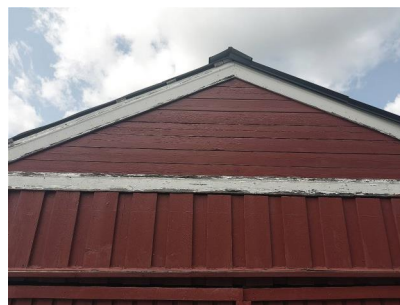
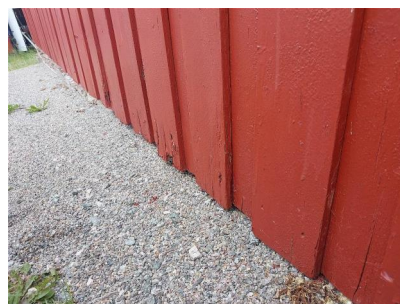
- Enstaka panelbrädor har mindre rötskador. Fasadpanelen är i behov av målning/underhåll.
- Vindskiveplåt saknas.

Fasadbeklädnad och träkonstruktioner där målningsbehov finns riskerar att få fukt- och rötskador på grund av sämre vattenavvisande förmåga. För att öka livslängden på fasadbeklädnaden rekommenderas målning och underhåll. I samband med ommålning rekommenderas att de rötskadade panelbrädorna byts ut.
