# Besiktningsprotokoll

Anticimex Försäkringsbesiktning i samarbete med Fastighetsbyrån

| Fastighetsadress:<br>Lekbäcksvägen 10 B | |

| Besiktningsdatum:<br>2025-05-22 | Protokollnummer:<br>69020664 |

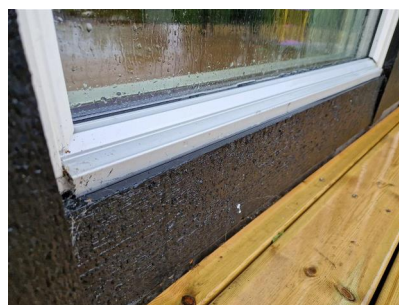
Fönsterbleck är feldimensionerade lokalt.

Detta medför en ökad risk för att vatten kan rinna in och orsaka fuktrelaterade skador i omkringliggande konstruktioner.

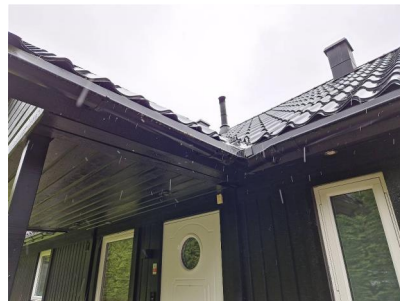
Hängrännor lutar fel lokalt.

När hängrännor har en felaktig lutning (bakfall) finns risk att regnvatten svämmar över vilket i sin tur kan leda till fuktskador på fasad och sockel.

- Lokala delar av husets och garagets hängrännor lutar fel. Detta riskerar att öka fuktbelastningen mot fasad vilket kan resultera i fuktrelaterade skador. Det rekommenderas att lutningen justeras rätt för att förebygga problem.

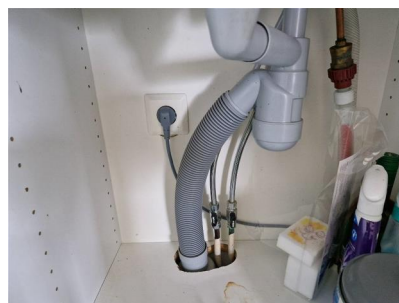
- Fuktskydd saknas under kyl/frys och i diskbänksskåp.

Utan fuktskydd är det svårt att upptäcka läckage. Vatten kan då tränga in i omkringliggande konstruktioner och orsaka fuktskador.

För att upptäcka eventuella läckage, installera ett fuktskydd.

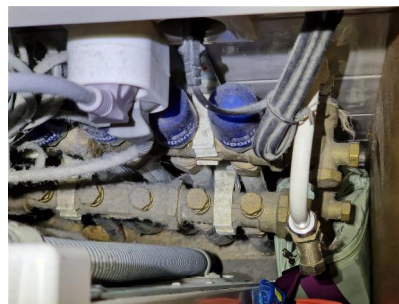
- Rör genomföring finns i golv.

Rör genomföringar i golv medför en ökad risk för att vatten tränger ner i omkringliggande konstruktioner och orsakar fuktskador. Vid uppbyggnaden av utrymmet var detta tillåtet och utförandet anses därför vara fackmässigt utfört. I dagens branschregler är detta inte längre tillåtet.

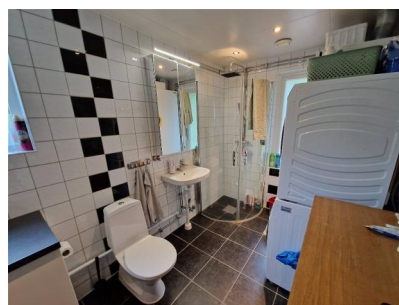
- Normala fuktvärden indikerades mot klinker/kakel.

En viss fukt tränger alltid in bakom kakel/klinker via fogarna, detta är helt normalt och innebär inte att tätskiktet/ våtrumsisoleringen under kaklet/klinkern är bristfälligt eller ur funktion.

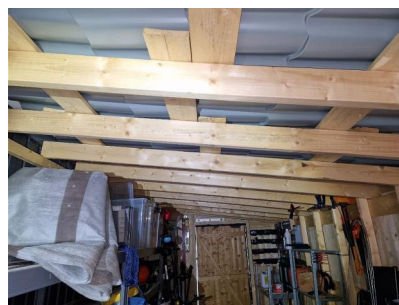
- Underlagstak/kondensskydd saknas under plåttak vid vidbyggt förråd.

Eftersom ett kondensskydd ska leda bort kondensvatten samt vatten från smärre läckage, vid spikhål, skarvar och dylikt, ställs större krav på yttertaketets täthet om kondensskydd saknas. När kondensskydd saknas finns en ökad risk för fuktskador i de omkringliggande konstruktionerna.

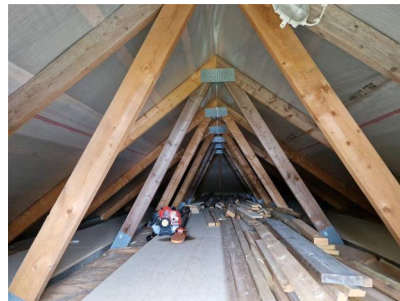
Vid kontroll av vinden uppmättes fuktvärden under kritisk fuktnivå för mikrobiell tillväxt och en normal lukt upplevdes. Fuktkvoten i takbjälkar uppmättes vid besiktningstillfället till ca 8 %. Detta värde varierar dock under året beroende på årstid och utomhusklimat.

Det finns risk för mikrobiell tillväxt om den relativa fuktigheten (RF) i den omgivande luften är över 75 %. I furuvirke motsvarar det en fuktkvot (FK) på 17 %.
