Besiktningssprotokoll

Fastighetsbeteckning: Härminge 3:15	
Fastighetsadress: Härminge 424	
Postnummer: 70594	Ort: Örebro

Besiktningdatum: 2025-06-09	Protokollnummer: 69049804
Temperatur: 11 °C	Väderlek: Sol
Tekniker: Axel Guldmar	
E-post: axel.guldmar@anticimex.se	
Kontor: Örebro	
Närvarande: Fastighetsägare Axel Guldmar: Besiktningssman Anticimex

Försäkringsbesiktning

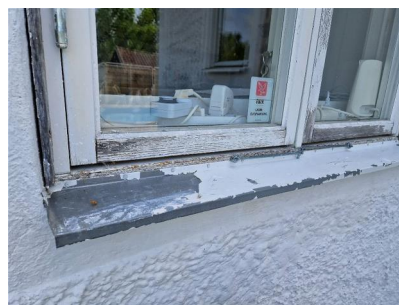
Fönster är i behov av målning/underhåll lokalt.

Fönsterbågar och fönsterkarmar där målningsbehov finns riskerar att få fukt- och rötskador på grund av sämre vattenavvisande förmåga.

För att öka livslängden på fönster rekommenderas målning och underhåll.

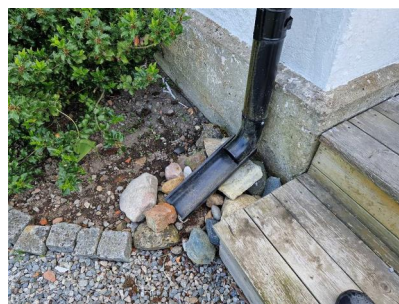
Stuprör avslutas nära husliv lokalt.

Stuprör som avslutas intill husliv (ovan mark) kan medföra en ökad fuktbelastning på grundmur/sockel med fuktrelaterade skador som följd.

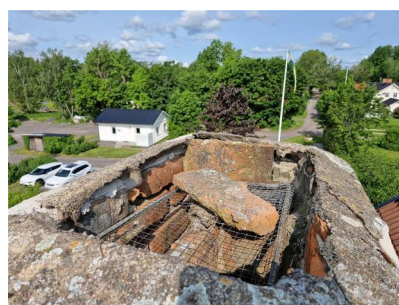
- Skorstenar saknar väderskydd.

Väderskydd kan monteras för att skydda mot nederbörd som annars kan orsaka fuktskador och frostsprängning i skorstenar/ murstocken.

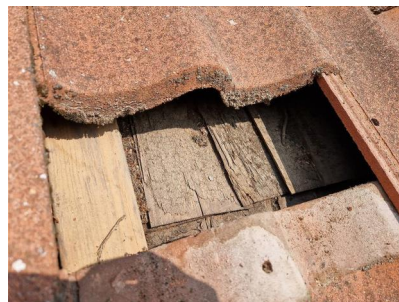
- Huset har ett underlagstak av träfiberskivor (spåne).
- Nocktätning saknas.

Med denna konstruktion är det extra viktigt att takpannorna är hela. Eftersom underlagstaket inte har en papp kan regn och snö som tränger in genom otätheter leda till fuktskador i underliggande konstruktion.

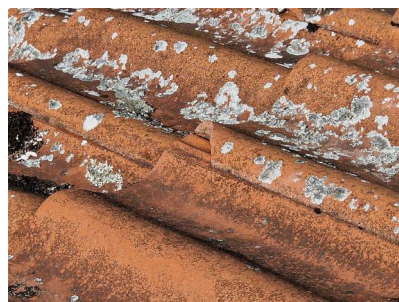
- Takpannor är skadade lokalt.

De skadade takpannorna medför risk för fuktskador på underliggande konstruktioner.

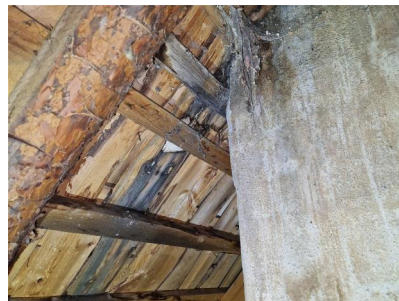
- Underlagstaket har äldre fuktfläckar.

Noterade fuktfläckar bedöms ha uppstått innan takomläggningen.

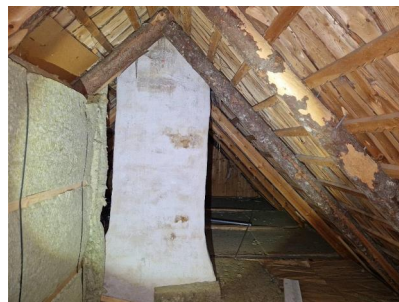
- Vid kontroll av vinden uppmättes fuktvärden under kritisk fuktnivå för mikrobiell tillväxt och en normal lukt upplevdes. Fuktkvoten i underlagstak/takbjälkar uppmättes vid besiktningstillfället till ca 8 %.
- Detta värde varierar dock under året beroende på årstid och utomhusklimat.

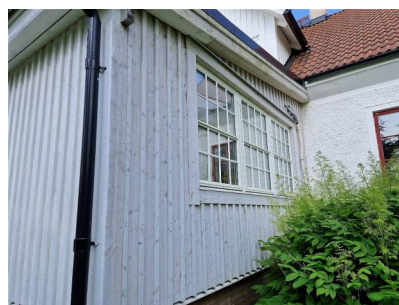
Fasadpanelen är i behov av målning/underhåll lokalt.

Fasadbeklädnad och träkonstruktioner där målningsbehov finns riskerar att få fukt- och rötskador på grund av sämre vattenavvisande förmåga. För att öka livslängden på fasadbeklädnaden rekommenderas målning och underhåll.

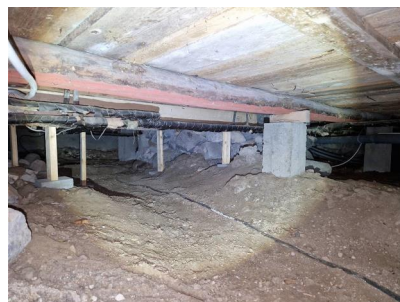
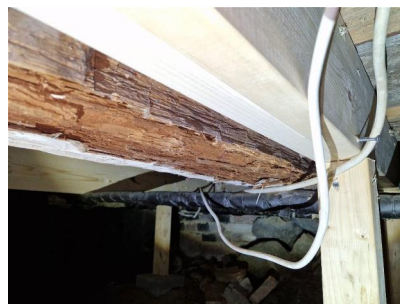
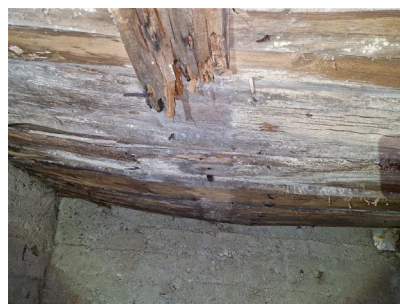
- I husets torpargrund noterades lokala fuktrelaterade skador som uppkommer när konstruktionen varit fuktig en längre tid. Om fuktnivån är för hög under för lång tid, finns risk att mikroorganismer utvecklas. Detta kan leda till att svamp, mögel och röta växer samt att lukter sprids från grunden till boendemiljön. Det rekommenderas att en fördjupad undersökning utförs för att ta reda på orsaken till och omfattningen av detta, samt lämplig åtgärd.

- Vid kontroll av torpargrunden uppmättes fuktvärden över kritisk nivå för mikrobiell tillväxt och avvikande lukt upplevdes, det är denna lukt som kan kännas svagt i bostadsdel.
- Lokala rötskador och mindre mikrobiell påväxt noterades i blindbotten.
- Organiskt material (spån) noterades på mark.
- Markplast saknas.
- Lokala delar är uppstärkta med nya bärlinor vid äldre rötskador.

Uteluftsventilerade kryppgrunder med bjälklag av organiskt material har ofta fuktskador på grund av naturlig fuktpåverkan. Fuktkvoten uppmättes till 19-23 %.

Vi rekommenderar en fördjupad undersökning för att bedöma orsaken till och omfattningen av detta, samt lämplig åtgärd.

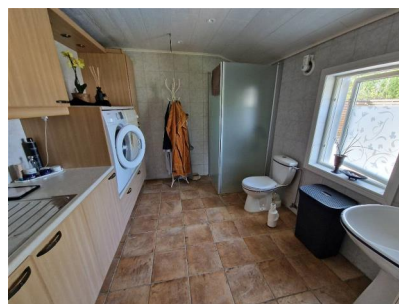
• Våtutrymmet har äldre tätskikt.

Eftersom funktionen, som innebär att tätskiktet ska vara vattentätt, kan vara nedsatt finns en ökad risk att vatten tränger igenom tätskiktet med vattensador i omkringliggande konstruktioner som följd.

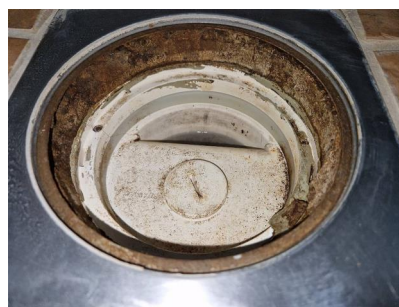
• Golvbrunnen är inte utbytt i samband med renovering.

Denna brunn gick att återanvända vid renoveringstillfället.

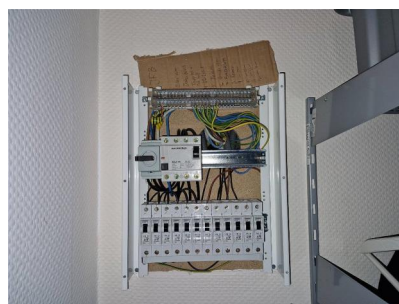
✎ El-centralen saknar skyddshölje.
Montera skyddshölje i el-centralen.

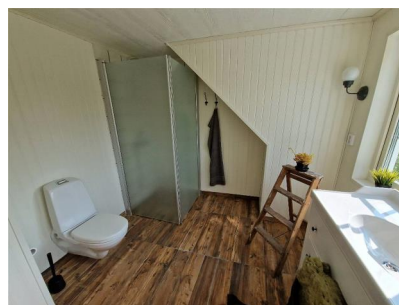
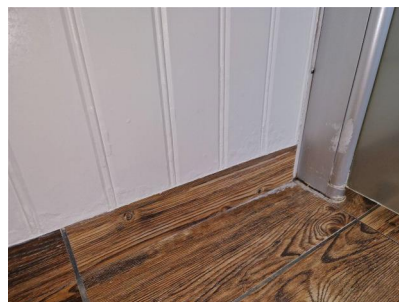
- ⚠
- Väggbeklädnaden utanför duschväggar saknar vattentätt ytskikt.
 - Lokala, mindre svällskador noterades i ytskiktet.

Detta medför att vatten kan tränga ner i bakomliggande konstruktioner med fuktskador som följd. Detta kan i sin tur leda till mikrobiella skador (angrepp av mikroorganismer).
