# Besiktningsprotokoll

Anticimex Försäkringsbesiktning i samarbete med Fastighetsbyrån

| Fastighetsadress:<br>Strömsborgsvägen 10 | |

| Besiktningsdatum:<br>2025-06-11 | Protokollnummer:<br>69065205 |

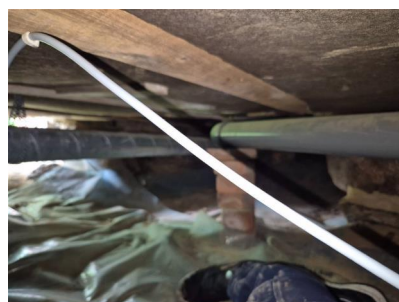
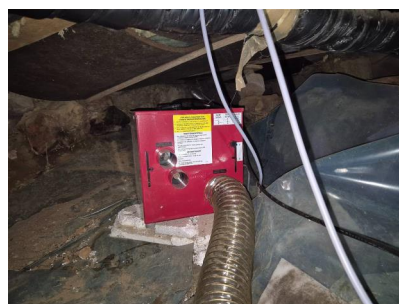
Utvändig lucka.

Kryppgrund är en riskkonstruktion.

Uteluftsventilerade kryppgrunder med bjälklag av organiskt material har ofta fuktskador på grund av naturlig fuktpåverkan. Detta kan resultera i mikrobiella skador (angrepp av mikroorganismer) och, i värsta fall, rötskador. Mikrobiell lukt kan då spridas till boendemiljön.

- Några blindbottenskivor har hamnat ur sitt läge.
- Mikrobiell påväxt förekommer av blindbottenskivorna.
- Trädetaljer förekommer mot natursten utan fuktskydd.
- Stöttor av olika material förekommer i grunden.
-

Vid kontroll av konstruktionen i kryppgrunden uppmättes fuktvärden under kritisk fuktnivå.

Fuktkvoten uppmättes till ca 10 %.

I husets kryppgrund finns en kryppgrundsavfuktare installerad. Syftet med denna installation är att genom avfuktning hålla fuktigheten i kryppgrunden på en så låg nivå att ingen tillväxt av mikroorganismer är möjlig. För att detta ska fungera är det viktigt att installationen servas årligen med bland annat filterbyte och kontroll av inställningar så att fuktigheten inte stiger.

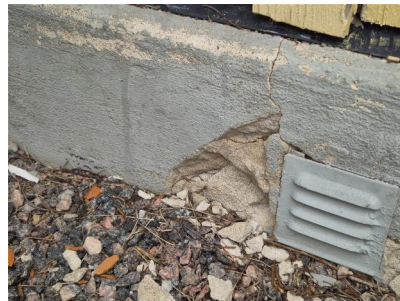
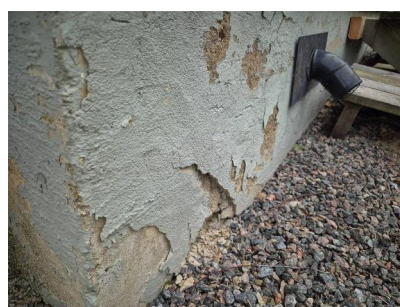
Sprickor och putssläpp finns i sockel.

Detta kan leda till fukt- och frysskador i konstruktionen.

Sockelplåten är av olika dimensioner.

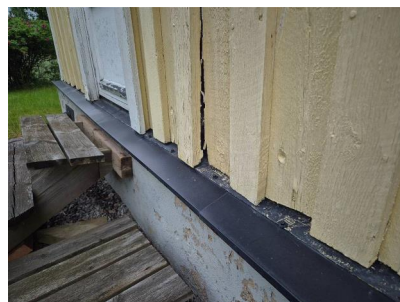
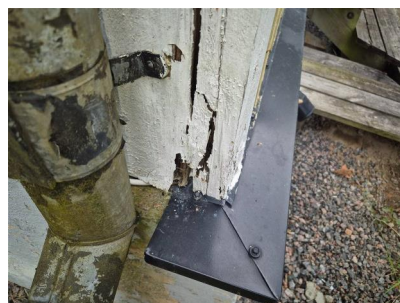
Enstaka panelbrädor har mindre rötskador.  
Fasadpanelen är i behov av målning/underhåll.

Fasadbeklädnad och träkonstruktioner där målningsbehov finns riskerar att få fukt- och rötskador på grund av sämre vattenavvisande förmåga. För att öka livslängden på fasadbeklädnaden rekommenderas målning och underhåll. I samband med ommålning rekommenderas att de rötskadade panelbrädorna byts ut.

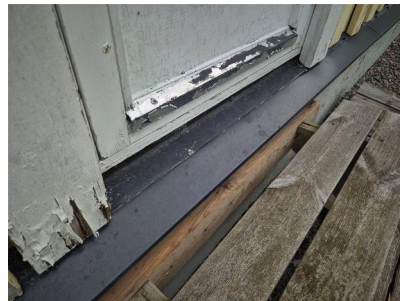
Dörrar är i behov av målning/underhåll.

Dörrar där målningsbehov finns riskerar att få fukt- och rötskador på grund av sämre vattenavvisande förmåga.

För att öka livslängden på dörr rekommenderas målning och underhåll.

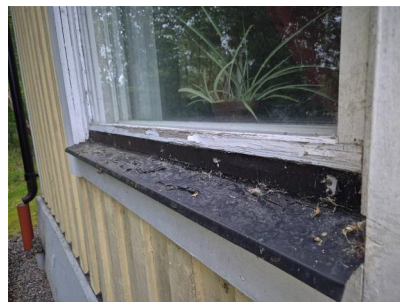
Fönster har målning och underhållsbehov.

Fönsterbågar och fönsterkarmar där målningsbehov finns riskerar att få fukt- och rötskador på grund av sämre vattenavvisande förmåga.

För att öka livslängden på fönster rekommenderas målning och underhåll.

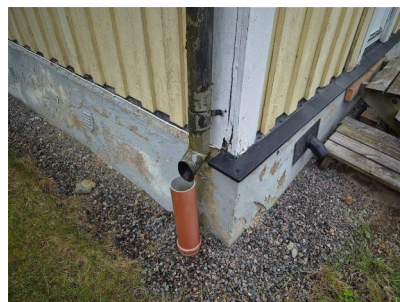
Lövsilar finns inte.

När det saknas lövsilar så finns det risk att det blir stopp i dagvattenledningen.

Färgflagningar förekommer av stuprör och hängrännor.

För att hindra stopp i dagvattenledningar rekommenderas komplettering av lövsilar.

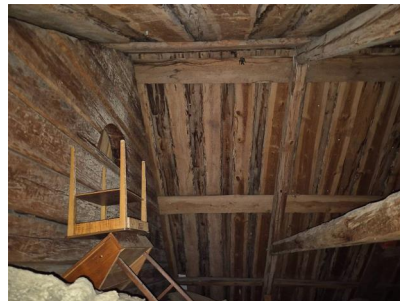
Invändig uppgång till vindsutrymmet sker vid sidovind 1.

Besiktningen utfördes från stegen då landgångar saknas.

Rinnmärken och fuktfläckar kunde noteras.

Vid kontroll av vinden uppmättes fuktvärden under kritisk fuktnivå för mikrobiell tillväxt.

Fuktkvoten i underlagstak/takbjälkar vid uppgången till utrymmet uppmättes vid besiktningstillfället till ca 9 %.

Rekommenderar en kompletterande besiktning av utrymmet när en landgång har installerats.

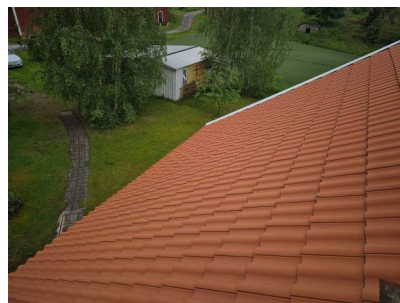
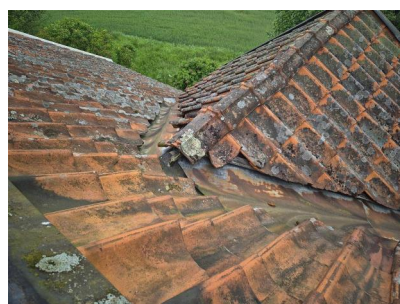
Ena delen av yttertaket är äldre.

Takpannor, plåtdetaljer och underlagspapp har enligt vår bedömning en begränsad livslängd. Eftersom husets taktäckning är äldre har det ett minskat motstånd mot vatteninträngning. Detta i sin tur kan leda till fuktskador på träläkt och vidare ner i underliggande konstruktioner.

- Några takpannor på den äldre delen har hamnat ur sitt läge/saknas.
- Plåtdetaljer runt skorstenen är äldre.
- Väderskydd över skorsten finns ej.
- Vindskivor och takfotsbräder är i behov av målning och underhåll.
- Takduk vid takfoten är ej fast monterad i nederkant.

Rekommenderar att en takläggare kontaktas för bedömning och åtgärd.

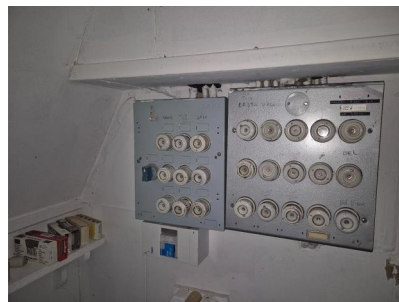
Jordfelsbrytare finns installerad och betjänar endast delar av installationen.

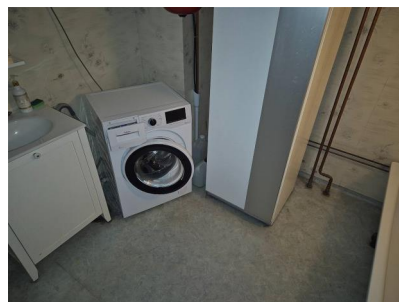
Våtutrymmet har äldre yt-/tätskikt.

Eftersom funktionen, som innebär att ytskiktet/tätskiktet ska vara vattentätt, kan vara nedsatt finns en ökad risk att vatten tränger igenom ytskiktet/tätskiktet med vattenskador i omkringliggande konstruktioner som följd.

- Rör genomföring i golvet finns och otätheter runt rören förekommer.
- Borrade hål i väggar förekommer.
- Plan golvyta.

Ena golvbrunnen är ej besiktningsbar.

Fuktindikering på mätbara ytor i utrymmet gav inga förhöjda fuktindikationer.

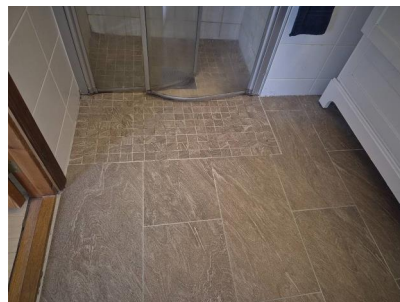
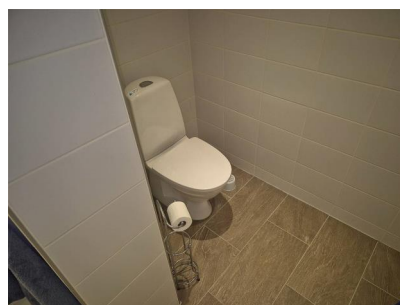
Rör genomföring finns i golv via en klack.

Rör genomföringar i golv via en klack medför en ökad risk för att vatten tränger ner i omkringliggande konstruktioner och orsakar fuktskador.

Normala fuktvärden på mätbara ytor indikerades mot klinker/kakel.
