**Fastighetsuppgifter**

Braxen 21

Solvägen 10A

| Besiktningsdatum | 2025-06-12 |

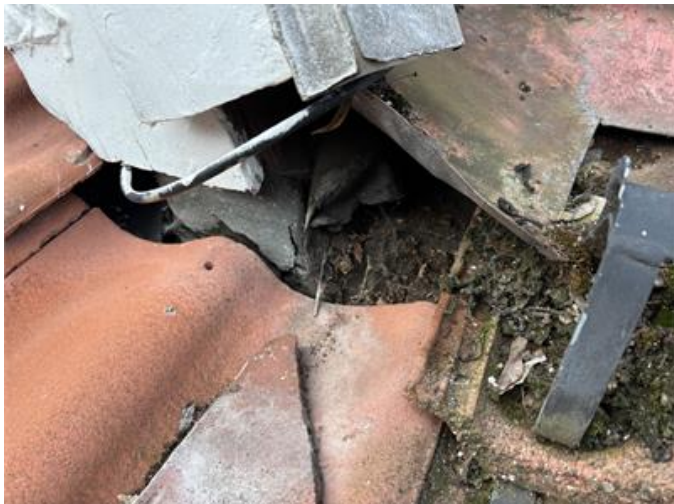
| Besiktningsresultat | | | | | |
|---|---|---|---|---|---|
| Tak (betongpannor) | | | X | | Takpappens tekniska livslängd anses passerad och brister förekommer avseende takbeklädnaden och det rekommenderas därför att en fackman kontaktas för avgörande av åtgärdsbehov.<br>- Otätheter och skadad underlagspapp noterades där sadeltak och pulpettak möts ovan kök. Se bild längre bak i protokollet.<br>- Takpannor bör justeras under skorsten.<br>- Fel läktavstånd vidnock.<br>- Fotplåt saknas. Plåtlucka till vind är rostskadad. |

Bilden är tagen på taket ovanför köket och visar brister i underlagspapp och tätning.

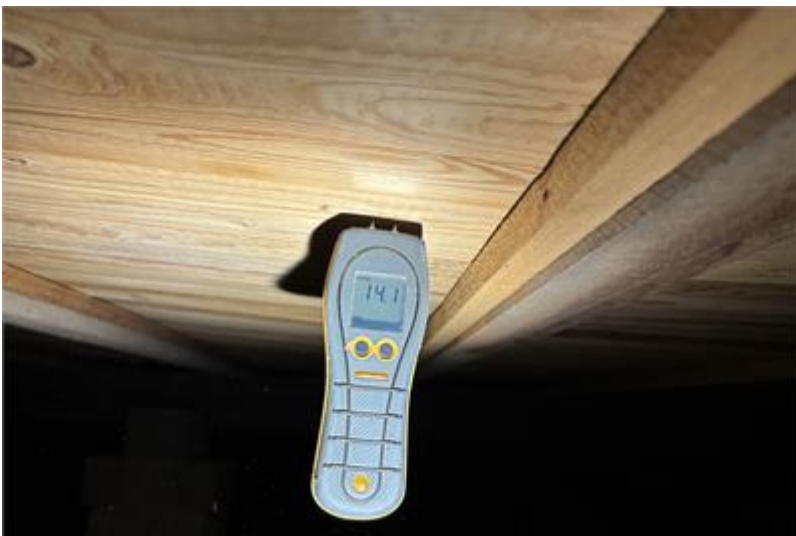
Fuktkvotsmätning utfördes på undersida golvbjälklag i krypgrunderna som var åtkomliga. (under hall och under tillbyggnad).

Fuktkvoten uppmättes till ca. 14-15% FK vilket understiger gränsvärdet.

Det kritiska gränsvärdet för mikrobiell tillväxt brukar anges till ca 15-17% fuktkvot (FK).

Fuktkvot under gränsvärdet uppmättes.
