# Besiktningsprotokoll

Anticimex Försäkringsbesiktning i samarbete med Fastighetsbyrån

| Fastighetsadress:<br>Risänget 77 | |

| Besiktningsdatum:<br>2025-06-13 | Protokollnummer:<br>69062980 |

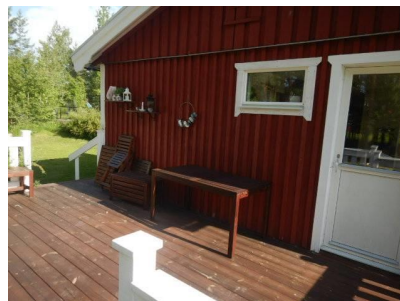
#### Utvändigt / Fasad

Vanligt underhållsbehov med torrsprickor och färgsläpp mot solsidor

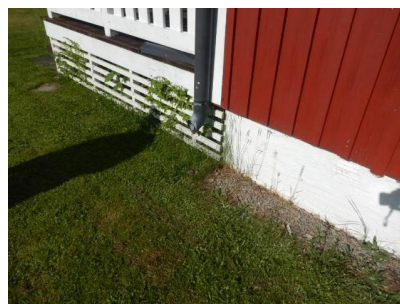
### Utvändigt / Hängrännor / Stuprör

Stuprör är inte anslutet till markledning.  
Stuprör som inte är anslutet till markledning kan medföra en ökad fuktbelastning på grundmur/sockel som i sin tur kan leda till fuktrelaterade skador.

Mindre marklutning noterades mot huset i anslutning till stuprör.

Rekommenderas att markytan justeras så att det lutar från huset.

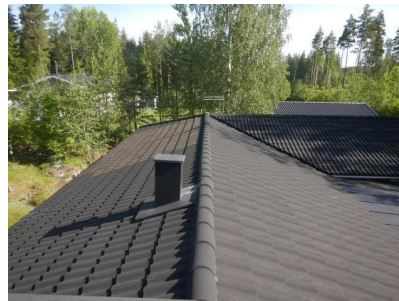
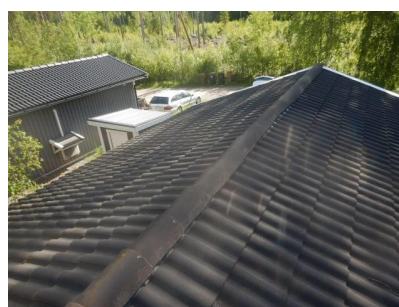
## Utvändigt / Tak

Delar av yttertaket är äldre (sedan byggåret 1977)

Takpannor, plåtdetaljer och träfiberskivor som underlagstak utan yttre täckning av takpapp har enligt vår bedömning en begränsad livslängd. Eftersom husets taktäckning är äldre har det ett minskat motstånd mot vatteninträngning. Detta i sin tur kan leda till fuktskador på träläkt och vidare ner i underliggande konstruktioner.

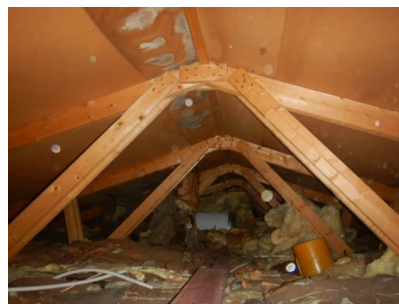
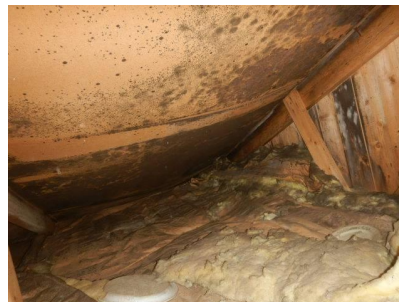
## Utvändigt / Vind

Underlagstaket består av träfiberskivor. Eftersom underlagstaket består av träfiberskivor utan yttre täckning av papp under takbeklädnaden, finns risk vid ogynnsam väderlek att regnvatten/snö tränger in i skivskarvar med läckage på vindsutrymmet som följd. Med tiden kan även träfiberskivorna drabbas av fuktskador.

Mindre fuktfläckar noterades på underlagstak. Detta är vanligt förekommande (normalt) med tanke på att underlagstaket består av träfiberskivor.

Vid kontroll av vinden har fuktvärden under kritisk fuktnivå för mikrobiell tillväxt uppmätts, dock finns mikrobiell påväxt på underlagstak. Fuktkvoten i underlagstak/takbjälkar uppmättes till 9 %.

Den upptäckta mikrobiella påväxten på underlagstaket är ett tecken på att vinden har tillförts eller tillförs fukt inifrån bostaden. Observera att besiktning av bostadens ventilationssystem inte har ingått i uppdraget.

För att komma tillrätta med detta kan fukttillförseln inifrån bostaden behöva minskas. Det kan göras genom att ventilationen i bostaden förbättras samt att eventuella otätheter i vindsbjälklaget (tak-/väggvinklar, taklucka med mera) tätas. Läs Anticimex faktablad om uppvärmda vindsutrymmen för tips och råd.

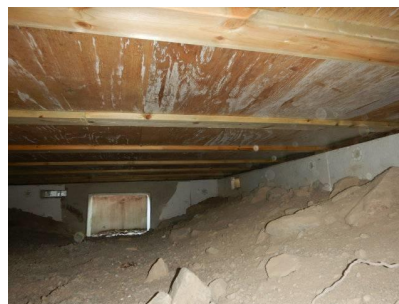
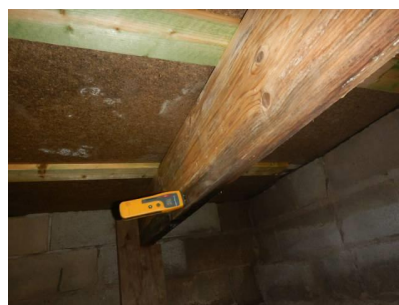
### Utvändigt / Krypgrund

Vid kontroll av konstruktion i krypgrund noterades fuktvärden över kritisk fuktnivå och det förekommer mikrobiell påväxt.

De höga fuktvärdena och den mikrobiella påväxten innebär att grundens klimat under delar av året är för fuktigt. Detta kan i förlängningen leda till rötskador i konstruktionen. För att undvika detta så måste krypgrundens klimat bli torrare. Fuktkvoten uppmättes till mellan 24-28 %.

Det finns risk för mikrobiell tillväxt om den relativa fuktigheten (RF) i den omgivande luften är över 75 %. I furuvirke motsvarar det en fuktkvot (FK) på 17 %.

För att undvika detta så måste grundens klimat bli torrare. Läs Anticimex faktablad om uteluftsventilerade krypgrunder för tips och råd.

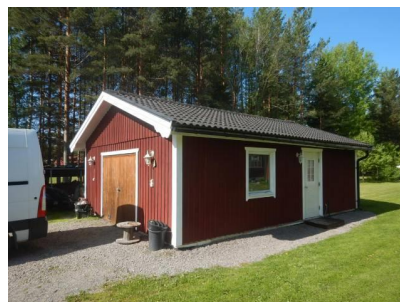
### Garage utvändigt / Fasad / Portar / Fönster

Vanligt underhållsbehov (torrsprickor, färgsläpp)
