**Fastighetsuppgifter**

Garns-Ekskogen 1:442

Skärenvägen 37

| Uppdragsnummer | AB5390 |

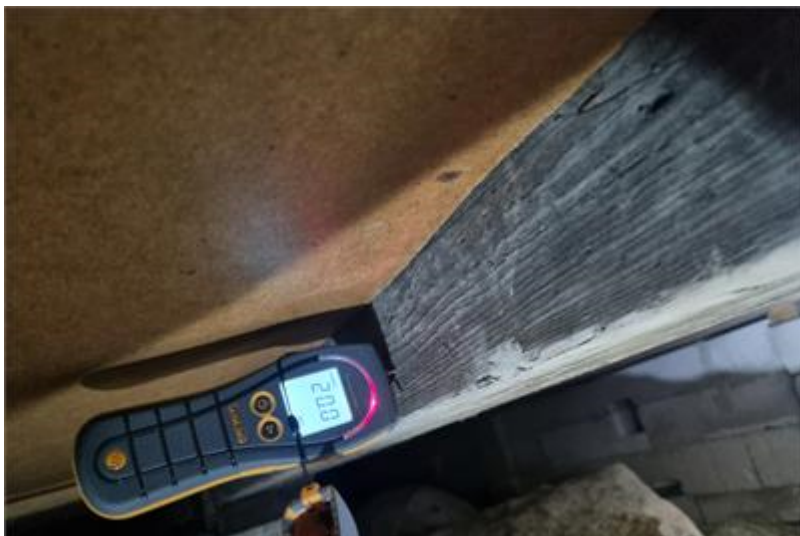
En krypgrund är en riskkonstruktion med avseende på fukt- och mikrobiella skador. Förhöjda fuktvärden har erhållits, se bilaga. För att säkert fastställa grundens funktion och golvbjälklagets kondition krävs alltid en fortsatt teknisk undersökning. Se även protokollets näst sista sida Pos. 10.

Det kritiska gränsvärdet för mikrobiell tillväxt brukar anges till ca 17% fuktkvot (FK).

Fuktkvot uppmättes i krypgrunden till mellan ca 17% och 20% FK.

Lokalt finns vattenansamlingar på mark/berg i lågpunkter, åtgärd med dränering bör övervägas. Installation av en krypgrundsavfuktare bör övervägas.

Pga uppmätta fuktvärden i grunden bör en forstsatt teknisk undersökning utföras för att förbättra klimatet i grunden.
