# Besiktningsprotokoll

Anticimex Försäkringsbesiktning i samarbete med Fastighetsbyrån

| Fastighetsadress:<br>Länsmansvägen 21 | |

| Besiktningsdatum:<br>2025-06-09 | Protokollnummer:<br>69061691 |

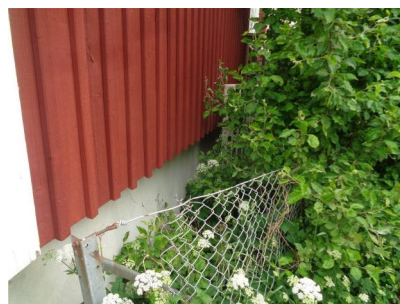
Växter finns i anslutning till byggnaden.

När det finns rabatter och växter nära byggnaden finns risk att fukt stannar kvar i väggarna. Detta kan i sin tur orsaka invändiga fuktskador. Växternas rötter kan också skada grundmuren och sätta dräneringsledningen ur funktion.

Området närmast huset rekommenderas att vara fritt från växtlighet.

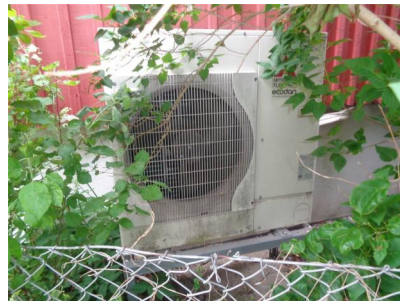
Kondensvatten från luftvärmepumpens utedel leds inte bort från husgrunden.

Detta medför ökad risk för att vatten tränger in i anslutande konstruktioner, vilket i sin tur kan leda till fuktrelaterade skador. Observera att besiktning av byggnadens värmesystem eller värmepumpen inte har ingått i uppdraget.

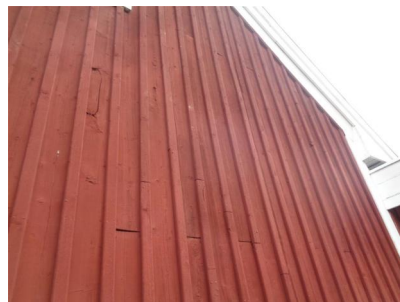
Fasadpanel med skarvar/glipor/torrspäckor noteras  
Fasadpanelen är ställvis i behov av målning/underhåll.

Fasadbeklädnad och träkonstruktioner där målningsbehov, otätheter finns riskerar att få fukt- och rötskador på grund av sämre vattenavvisande förmåga. För att öka livslängden på fasadbeklädnaden rekommenderas målning och underhåll.

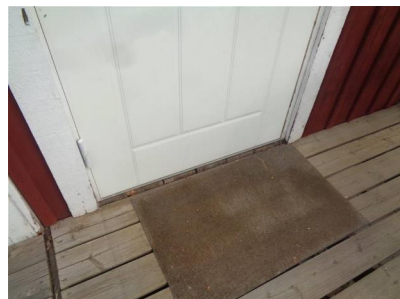
Tröskelbleck saknas under dörr.

Avsaknad av tröskelbleck medför att det finns risk för att vatten kan rinna in och orsaka fuktskador på tröskel och/eller i kringliggande vägg och bjälklag.

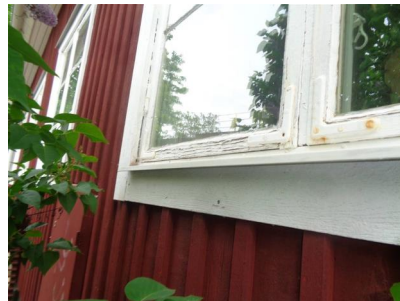
Fönster är delvis i behov av målning/underhåll.

Fönsterbågar och fönsterkarmar där målningsbehov finns riskerar att få fukt- och rötskador på grund av sämre vattenavvisande förmåga.

För att öka livslängden på fönster rekommenderas målning och underhåll.

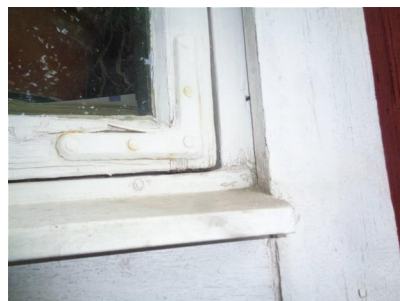
Fönsterbleck är delvis otäta vid infästningar och saknar uppvik.

Eftersom fönsterblecken är otäta finns risk att vatten rinner in i väggen vilket i sin tur kan leda till fuktskador i väggkonstruktionen.

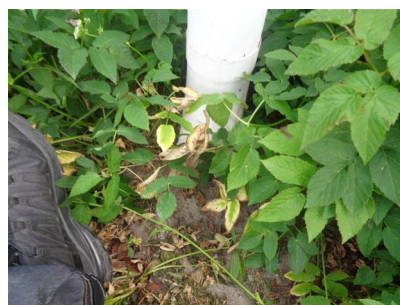
Stuprör är inte anslutet till markledning.

Stuprör som inte är anslutet till markledning kan medföra en ökad fuktbelastning på grundmur/sockel som i sin tur kan leda till fuktrelaterade skador.

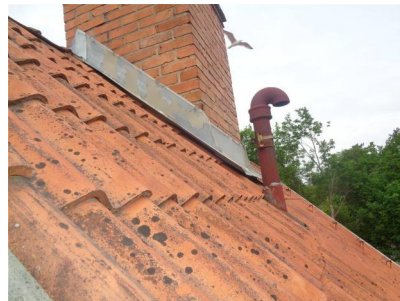
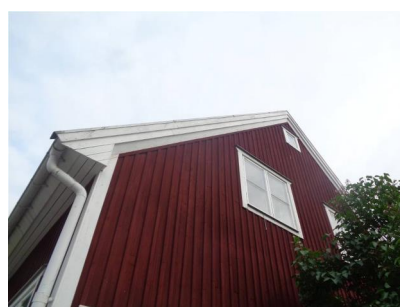
Äldre plåtdetaljer på yttertaket är inte utbytta i samband med takrenoveringen. Delvis lavpåväxt finns på taket och vindskivor noteras delvis med underhållsbehov.

Detta kan leda till fuktskador i bakomliggande konstruktioner.

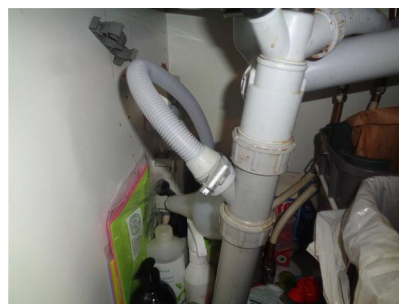
Fuktskydd saknas under kyl/frys och i diskbänksskåp, tätt sockel noteras framför diskmaskinen, upphängningsbygel saknas på spillvattenledningen från diskmaskinen.

Utan fuktskydd eller med ett bristfälligt är det svårt att upptäcka läckage. Vatten kan då tränga in i omkringliggande konstruktioner och orsaka fuktskador.

För att upptäcka eventuella läckage, installera ett fuktskydd.

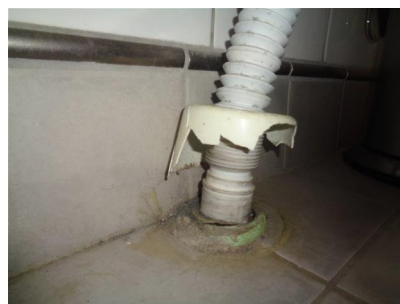
Våtutrymmet har äldre yt-/tätskikt.

Golvbrunnen och avloppsstos noteras placerad för nära vägg och trasig plastkåpa.

Väggbrickor saknas på rör genomföringar i kommod. Golvlutning noteras mot dörren.

Eftersom funktionen, som innebär att ytskiktet/tätskiktet ska vara vattentätt, kan vara nedsatt finns en ökad risk att vatten tränger igenom ytskiktet/tätskiktet med vattenskador i omkringliggande konstruktioner som följd.

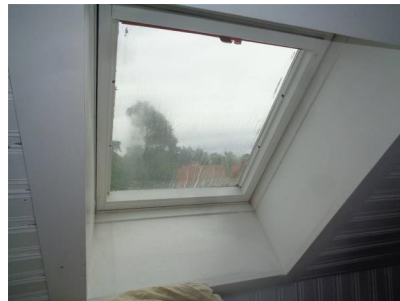
Isolerglas är punkterade (missfärgade/imma mellan rutorna).

Isolerglas som är punkterade tyder på att tätningen mellan rutorna är bristfälliga.

Kontakta glasmästare för åtgärdsförslag och bedömning av omfattningen av ett eventuellt fönsterbyte.

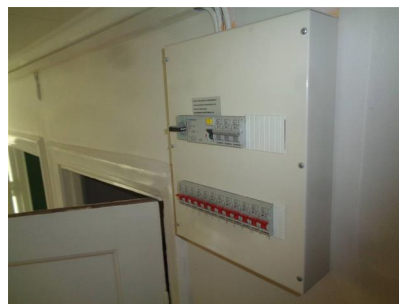
Gruppförteckning över elcentraler saknas delvis.

Skyddsglas på porslinsproppar saknas delvis på äldre el central i källaren.

"Gruppförteckning" är en lista som ska vara placerad vid elcentralen. Den visar vilka säkringar som är anslutna till vilka armaturer, vägguttag och apparater. Den är också till för att underlätta vid felsökning och elarbeten.

Kontakta en elektriker för att upprätta en gruppförteckning som placeras i närheten av elcentraler.
