# Besiktningsprotokoll

Anticimex Försäkringsbesiktning i samarbete med Fastighetsbyrån

| Fastighetsadress:<br>Vibystrand 410 | |

| Besiktningsdatum:<br>2025-06-12 | Protokollnummer:<br>69063335 |

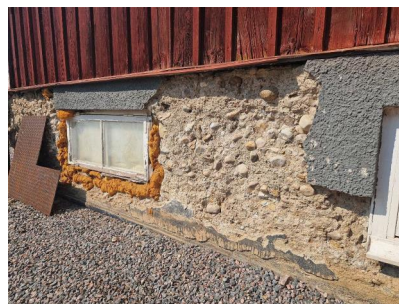
Sprickor och putssläpp förekommer.

Bedöms inte ha lett till bakomliggande skador.

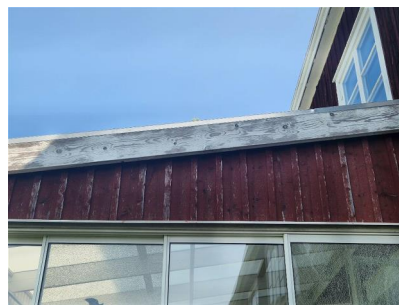
Fasadpanelen är i behov av målning/underhåll.

Fasadbeklädnad och träkonstruktioner där målningsbehov finns riskerar att få fukt- och rötskador på grund av sämre vattenavvisande förmåga.

För att öka livslängden på fasadbeklädnaden rekommenderas målning och underhåll.

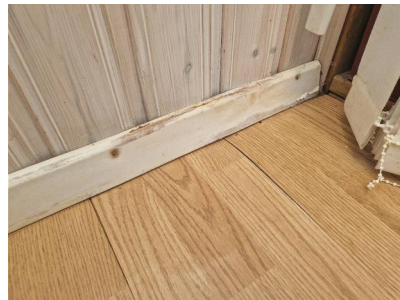
Svällskador förekommer på trädetaljer.

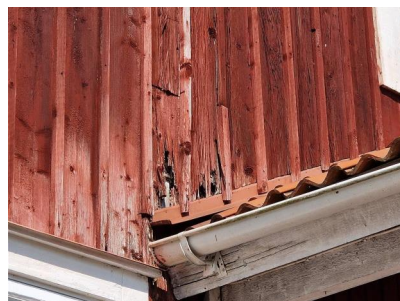
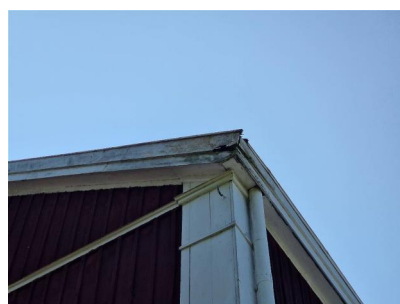
Rötskador förekommer i fasadpanel och vindschivor.

Rötskador är ett tecken på bristande fuktskydd/hög fuktpåverkan, som även kan leda till fuktrelaterade skador i bakomliggande konstruktioner.

En fördjupad undersökning rekommenderas för att bedöma orsak och omfattning.

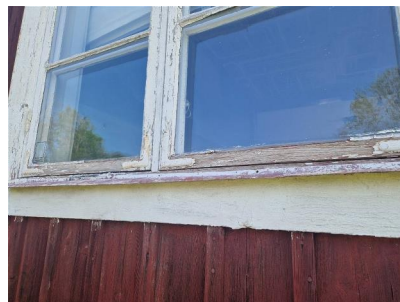
Fönster är i behov av målning/underhåll.

Fönsterbågar och fönsterkarmar där målningsbehov finns riskerar att få fukt- och rötskador på grund av sämre vattenavvisande förmåga.

För att öka livslängden på fönster rekommenderas målning och underhåll.

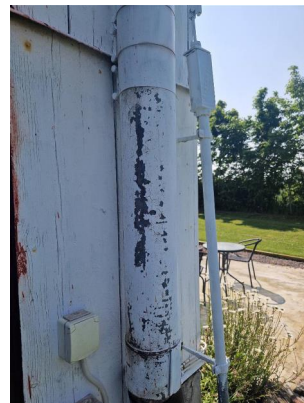
Färg flagnar från stuprör.

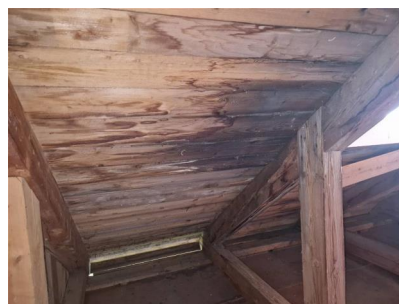
- På husets vind noterades fuktskador i takkonstruktionen, för att säkerställa orsak och omfattning så rekommenderas det att en fördjupad undersökning utförs.

Fuktfläckar och lokala rötskador förekommer på underlagstaket.

- Förhöjda fuktvärden uppmättes lokalt.

En fördjupad undersökning rekommenderas för att bedöma orsak och omfattning.

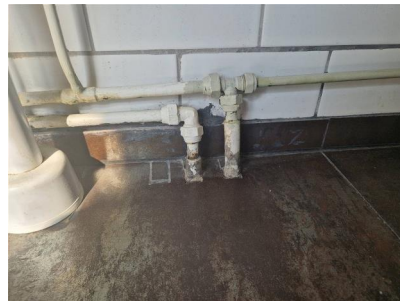
Rör genomföring finns i golv.

Rör genomföringar i golv medför en ökad risk för att vatten kan tränga ner i omkringliggande konstruktioner och orsaka fuktskador.

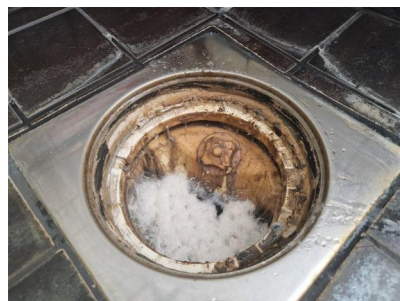
Golvbrunnen är inte utbytt i samband med tidigare renovering.

Risk finns att det nya tätskiktet inte har kunnat anslutas till golvbrunnen på ett riktigt sätt, vilket kan leda till fuktskador i omkringliggande konstruktioner.

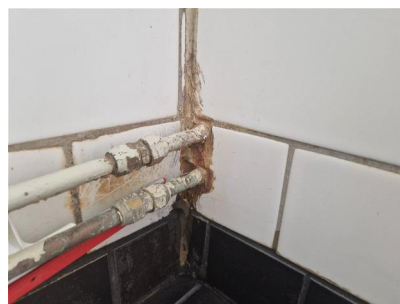
Rör genomföring finns i vägg.

Rör genomföringar i väggen medför en ökad risk för att vatten kan tränga in i omkringliggande konstruktioner och orsaka fuktskador.

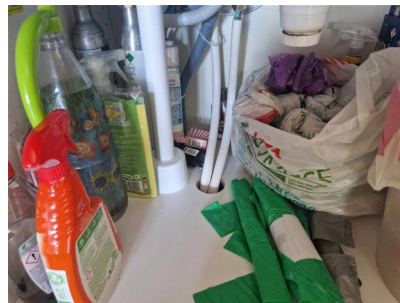
Fuktskydd saknas i diskbänksskåp.

Utan fuktskydd är det svårt att upptäcka läckage från rörledningar. Vatten kan då tränga in i omkringliggande konstruktioner och orsaka fuktskador.

För att upptäcka eventuella läckage, montera ett fuktskydd.

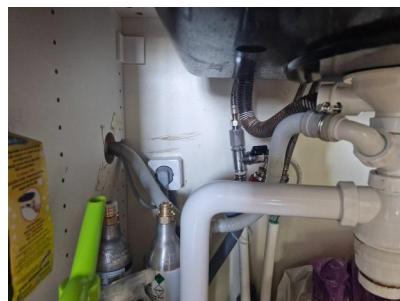
Upphängningsbygel saknas på avloppslang från diskmaskinen.

När upphängningsbygel saknas ökar risken för brott på slangen med läckage som möjlig följd.

För att hindra brott på avloppsslang rekommenderas komplettering av upphängningsbygel.

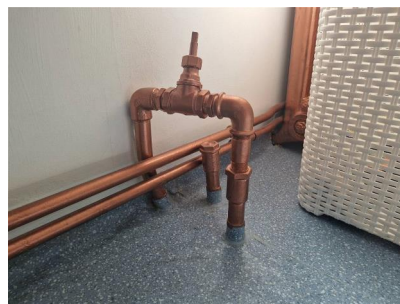
Rör genomföring finns i golv.

Rör genomföringar i golvet medför en ökad risk för att vatten kan tränga ner i omkringliggande konstruktioner och orsaka fuktskador.

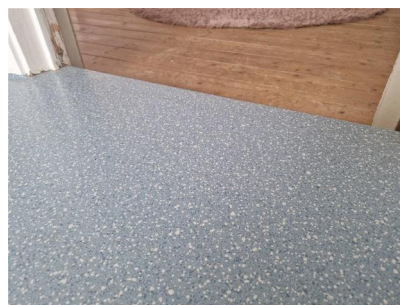
Tröskel är låg.

En låg tröskel medför risk att vatten kan tränga in i angränsande konstruktioner och rum vilket i sin tur kan leda till fuktrelaterade skador.

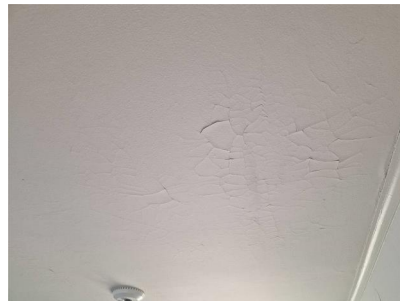
Färgsläpp förekommer i tak.

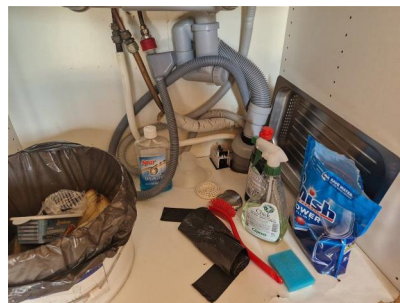
Fuktskydd saknas i diskbänksskåp samt under kyl och frys.

Utan fuktskydd är det svårt att upptäcka läckage. Vatten kan då tränga in i omkringliggande konstruktioner och orsaka fuktskador.

För att upptäcka eventuella läckage, montera ett fuktskydd.

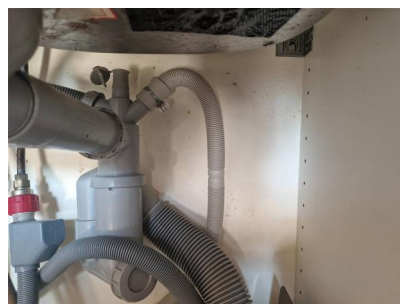
Upphångningsbygel saknas på avloppslang från diskmaskinen.

När upphångningsbygel saknas ökar risken för brott på slangen med läckage som möjlig följd.

För att hindra brott på avloppsslang rekommenderas komplettering av upphångningsbygel.

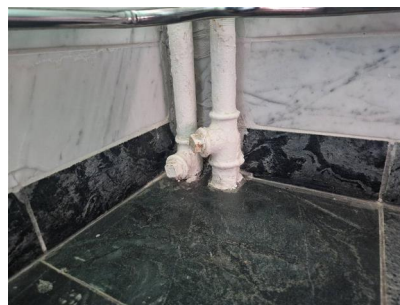
Rör genomföring finns i golv.

Rör genomföringar i golvet medför en ökad risk för att vatten kan tränga ner i omkringliggande konstruktioner och orsaka fuktskador.

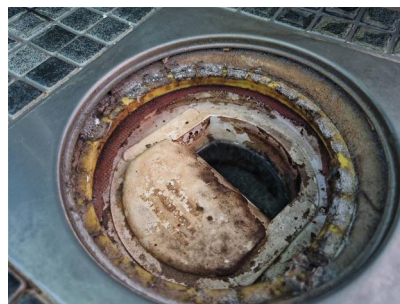
Tätskikt är felmonterat i golvbrunnen.

När tätskikt är felmonterat i golvbrunnen innebär det risk för fuktskador. Vatten kan tränga ner i omkringliggande konstruktioner med fuktrelaterade skador som följd.

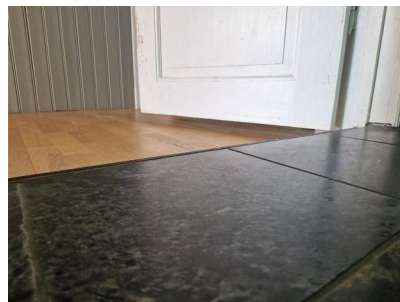
Tröskel är låg.

En låg tröskel medför risk att vatten kan tränga in i angränsande konstruktioner och rum vilket i sin tur kan leda till fuktrelaterade skador.

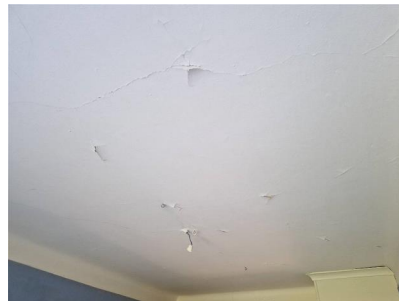
Färgsläpp förekommer i tak.

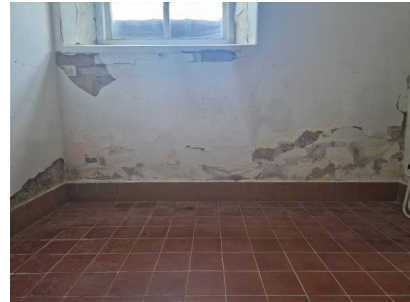
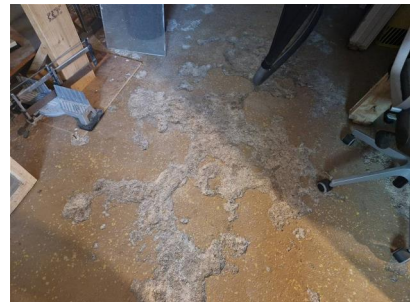
Sprickor samt puts- och färgsläpp förekommer på golv och väggar.

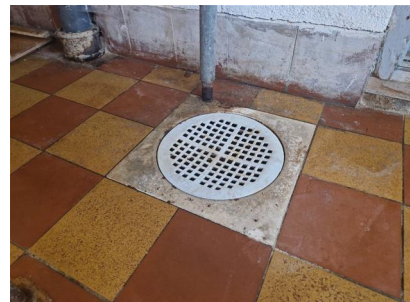
Äldre gjutjärnsbrunnar förekommer.

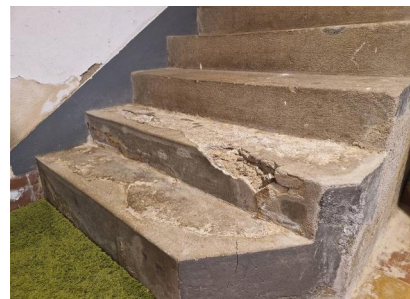
Putssläpp förekommer.

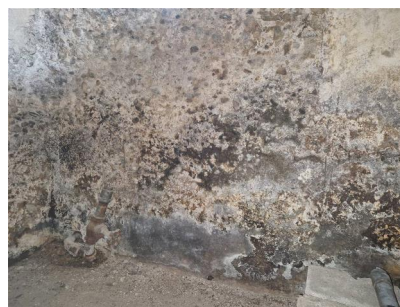
Mikrobiell påväxt finns på vägg.

Se lämnade upplysningar.
