Blåklinten 5

Fridhemsgatan 5

| Uppdragsnummer | O28271 |
| Besiktningsdatum | 2025-06-12 |

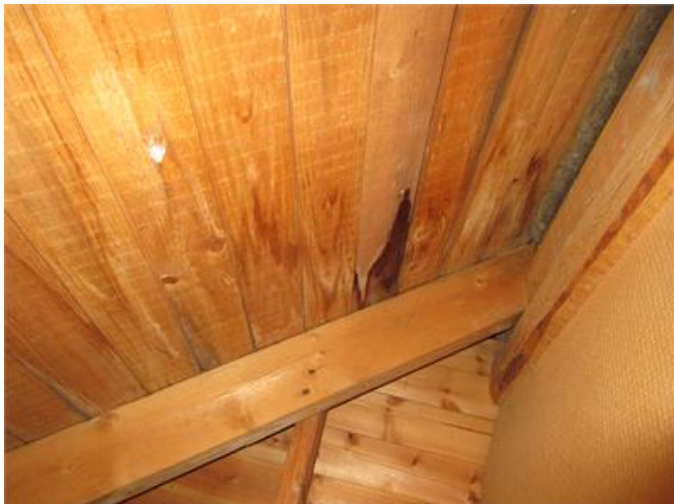
| Besiktningsresultat | | | | | |
|---|---|---|---|---|---|
| Sidovind 1 | | X | | | Lokala missfärgningar noterades på yttertakets insida (torra vid besiktningsstillfället), se kommentar/riskanalys. |

**Vindar:** Lokala missfärgningar på insidan yttertaksbrädor kommer troligtvis från tiden innan man lade om taket. Konturerna på missfärgningarna kan tex ritas in för bättre kontroll på fläckarna och för att se om de förändras. Om missfärgningarna ökar i omfattning/storlek bör kontakt tas med en takläggare för att utreda orsak och omfattning. Några vindavledare för luftspalter finns inte monterade mellannockvind och sidovindar vilket medför att isoleringen ligger mot yttertaksbrädorna. Risk finns för kondens med skador som följd.

Exempel på missfärgningar på yttertak i sidovind

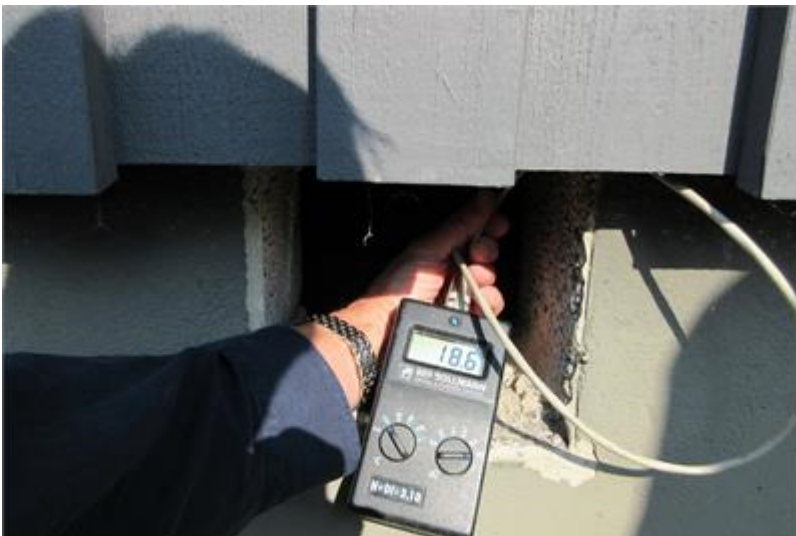
| Besiktningsresultat | | | | | |
|---|---|---|---|---|---|
| Entréhall | | | X | | Under entréhall finns en grundkonstruktion med kryppgrund. Vid stickprovsvis fuktkontroll som utfördes via en ventil i grundmuren uppmättes förhöjda fuktvärden, se kommentar/riskanalys samt bilagan kontroll av konstruktion. |

**Krypgrund:** Entréhallen är uppförd över ett krypgrundsutrymme. Utifrån erfarenhet betraktas krypgrunder som riskkonstruktioner. På grund av förhöjd fuktstatus- dels orsakad av fuktvandring från marken och dels orsakad av uteluft som släpps in i grunden främst under den varma tiden av året – kan följdskador med negativ inverkan på såväl byggnaden som inomhusmiljön uppstå i utrymmet och angränsande konstruktioner (t.ex. överliggande bjälklag och uppreglad golvkonstruktion). Möjligheten finns att installera en för ändamålet avsedd krypgrundsavfuktare för att över tid säkerställa ett torrt klimat i grunden. Dock behövs en lucka tas upp i grundmuren för att grunden i sin helhet skall kunna kontrolleras. Se även bilaga 1 kontroll av konstruktion.

En stickprovsvis fuktmätningar utfördes i golvbjälklaget via en ventil i grundmuren. Fuktkvoten mättes till 18,6 % vilket är över det kritiska gränsvärdet för mikrobiell tillväxt.

Notera att stickprovsmässig undersökning är utförd samt att mätvärden normalt sett kan variera över årstiderna. För att säkert fastställa konstruktionens kondition och fuktstatus måste en mer omfattande undersökning utföras.

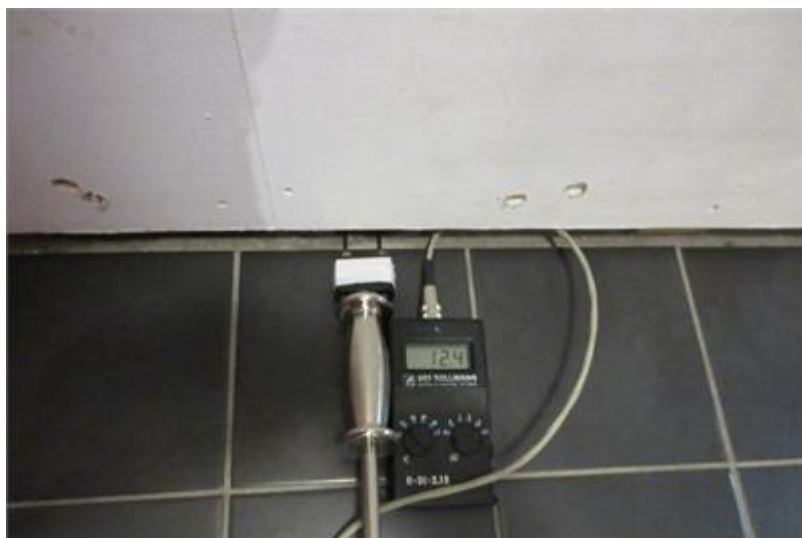
| Besiktningsresultat | | | | | |
|---|---|---|---|---|---|
| Allmänt | | X | | | Källaren är en såkallad råkällare med betonggolv och putsade/målade väggar. Några uppreglade golv eller påreglade väggar finns inte vilket är positivt ur fuktsynpunkt, se kommentar/riskanays samt bilaga 2 kontroll av konstruktion. |

**Källare:** Byggnaden är uppförd över källare med betonggolv samt putsade väggar som sen målats. Enligt uppgift är det utvändiga fuktskyddet åtgärdat 2012. Äldre källare av detta slag utsätts i regel mer eller mindre för permanent fuktpåverkan från angränsande mark vilket kan medföra puts/färgsläpp på väggar. Täta skikt bör undvikas mot golv- och väggytor för att minska risken för fuktspridning i väggar och förtvålning av fästmassor etc. Utifrån erfarenhet är det också känt att konstruktioner och beläggningar/beklädnader med organiska material mot golv- och väggytor bör undvikas, då fuktpåverkan och mikrobiell tillväxt och rötskador kan uppstå i sådana. Se även bilaga 2 kontroll av konstruktion.

Två stickprovsvis fuktmätningar utfördes i källaren. Fuktkvoten i träkloss mättes till 12,6 % och trätrappa 15 %.

Notera att stickprovsmässig undersökning är utförd med mätvärden under kritiskt gränsvärde. För att säkert fastställa källarens kondition och fuktstatus måste dock en mer omfattande undersökning utföras.
