# Besiktningsprotokoll

Anticimex Försäkringsbesiktning i samarbete med Fastighetsbyrån

| Fastighetsadress:<br>Kaprifolvägen 108 | |

| Besiktningsdatum:<br>2025-06-11 | Protokollnummer:<br>69044316 |

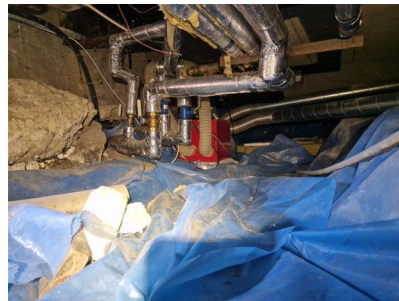
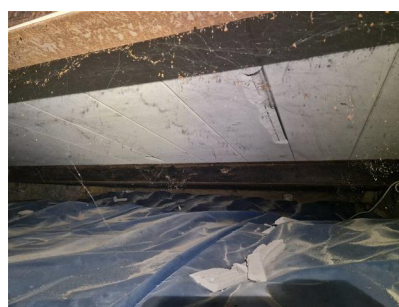
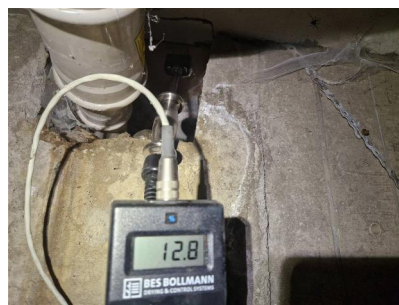
Krypgrund med installerad avfuktare (delas med grannfastigheter).

Det finns risk för mikrobiell tillväxt om den relativa fuktigheten (RF) i den omgivande luften är över 75 %. I furuvirke motsvarar det en fuktkvot (FK) på 17 %. Fuktkvoten uppmättes till 12,8 % i undersida mellanvägssyll.

Vidare noteras mindre yta med blottlagd armering. Detta är något föreningen haft problem med innan installation av avfuktare och årliga kontroller utförs av föreningen utvald representant.

I husets krypgrund finns en krypgrundsavfuktare installerad. Syftet med denna installation är att genom avfuktning hålla fuktigheten i krypgrunden på en så låg nivå att ingen tillväxt av mikroorganismer är möjlig. För att detta ska fungera är det viktigt att installationen servas årligen med bland annat filterbyte och kontroll av inställningar så att fuktigheten inte stiger.

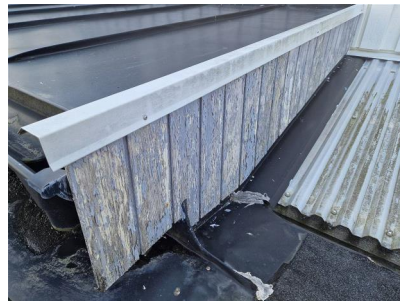
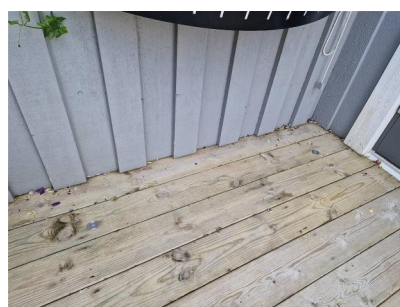
Fasadpanelen är lokalt i behov av målning/underhåll där panelbrädor lokalt har mindre rötskador (främst kring plåttak ovan entré). Vidare noteras att fasadpanel avslutas nära altantrall.

Fasadbeklädnad och träkonstruktioner där målningsbehov finns samt avslutas nära trall riskerar att få fukt- och rötskador på grund av sämre vattenavvisande förmåga. För att öka livslängden på fasadbeklädnaden rekommenderas målning och underhåll. I samband med ommålning rekommenderas att de rötskadade panelbrädorna byts ut.

Att fasadpanel avslutas nära altantrall medför också att framtida underhåll blir svårare att utföra.

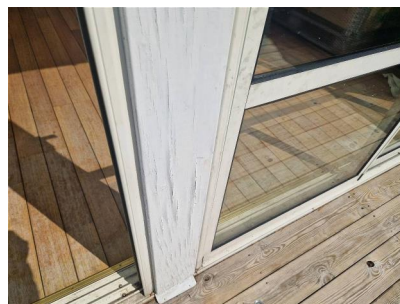
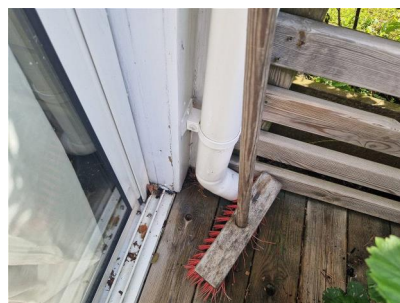
Uterummets utvändiga trädetaljer är i visst behov av målning/underhåll där enstaka detaljer har mindre rötskador. Vidare noteras att stuprör avslutas nära uterummets husliv.

För att förlänga livslängden rekommenderas målnign/underhåll samt att skadat material byts ut. Om möjligt bör stuprör kopplas på befintlig markledning annars ledas längre bort ifrån uterummets konstruktioner.

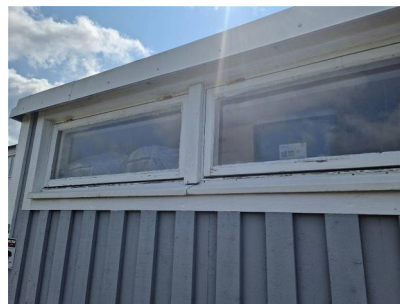
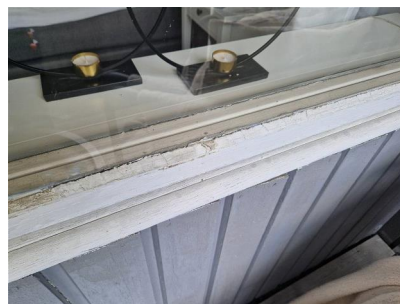
Fönster är i behov av målning/underhåll (främst äldre fönster).

Fönsterbågar och fönsterkarmar där målningsbehov finns riskerar att få fukt- och rötskador på grund av sämre vattenavvisande förmåga.

För att öka livslängden på fönster rekommenderas målning och underhåll.

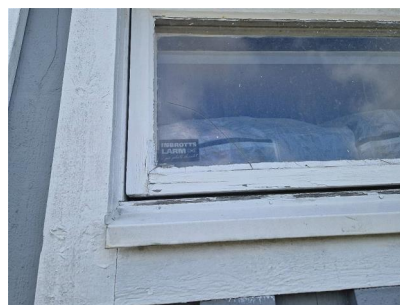
Trasigt fönsterglas noteras i det utvändiga förrådet. Det rekommenderas att yttre fönsterglas byts.

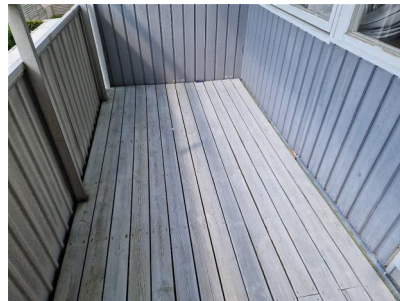
Tak av betong under balkongens trall kunde inte besiktas då trallen döljer takets yta.

Vi rekommenderar att trätrallen delas upp i sektioner för att underlätta och möjliggöra framtida inspektioner.

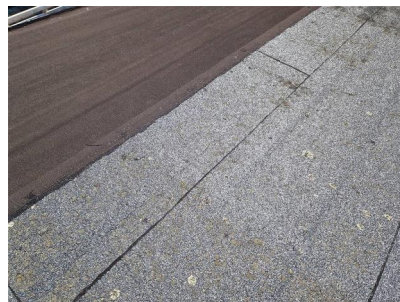
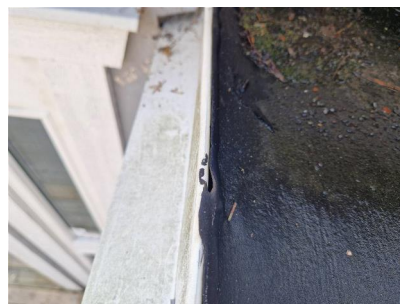
Takpappen ovan förråd/sovrums har blåsor och sprickor. Vidare noteras att papp lokalt släppt från underlag samt enstaka lågpunkter med stående vatten.

Blåsor och sprickor på takpappen innebär att fuktskyddet har nedsatt funktion, vilket kan leda till fuktskador i underliggande konstruktioner.

Vi rekommenderar att du kontaktar en takläggare för en fördjupad undersökning för att bedöma orsak och omfattning.

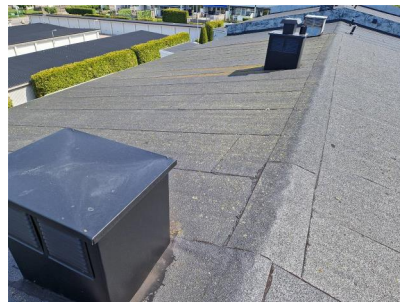
Takpappen ovan övre plan är äldre med begynnande krackeleringar i ytskiktet.

Tätskiktet på ett låglutande tak har enligt vår bedömning en begränsad livslängd. Eftersom takpappen är äldre har det ett minskat motstånd mot vattengenomträngning. Detta i sin tur kan leda till att takkonstruktionen drabbas av fuktskador.

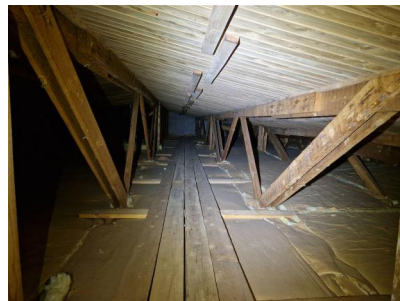
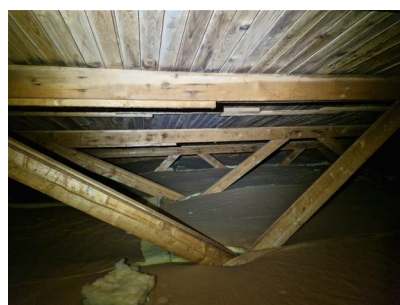
Mikrobiell påväxt finns på underlagstaket.

Detta kan vara ett tecken på att vinden tillförs fukt inifrån bostaden. Observera att besiktning av bostadens ventilationssystem inte har ingått i uppdraget.

Vidare noteras enstaka lokal fuktfläck. Det rekommenderas att dessa markeras och hålls under uppsikt för att i tid upptäcka eventuella förändringar.

För att komma tillrätta med detta kan fukttillförseln inifrån bostaden behöva minskas. Det kan göras genom att ventilationen i bostaden förbättras samt att eventuella otätheter i vindsbjälklaget (tak-/väggvinklar, taklucka med mera) tätas. Läs Anticimex faktablad om uppvärmda vindsutrymmen för tips och råd.

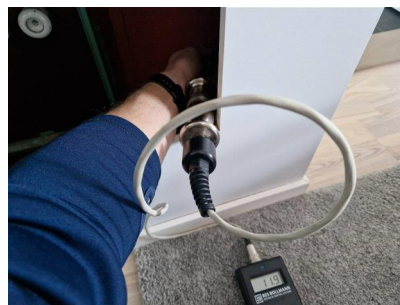
Vid kontroll av konstruktion uppmättes fuktvärden under kritisk nivå för mikrobiell tillväxt och normal lukt upplevdes.

- Kontroll 1 utfördes via provhål i sovrummets yttervägg samt mellanvägg. Fuktkvoten uppmättes till mellan 11,9 - 13,8 %.
- Kontroll 2 utfördes via inspektionslucka där golvkonstruktion gick att bestämma till: betongplatta, cellplast, plastfolie samt ytskikt.

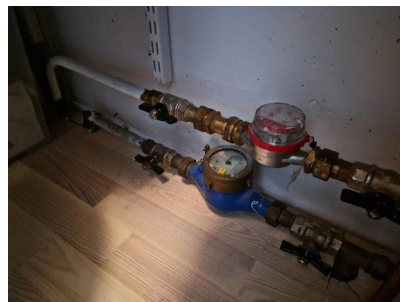
Vattenmätare/Rörkopplingar är placerade i utrymme med organiskt material.

Placeringen ökar risken för att ett läckage inte upptäcks i tid. Det kan leda till fuktskador i omkringliggande konstruktioner.

Förslagsvis kan ett vattenlarm installeras i utrymmet för att underlätta upptäckten av eventuella läckage.

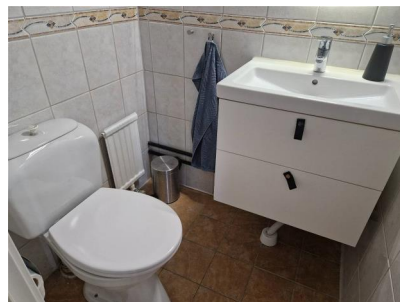
Utrymmet är fukttekniskt äldre där klinker har släppt från underlaget ("Bom").

Felet som uppstått är att vidhäftningen mellan klinker och underlag har upphört. Sk "bom/ bomljud". Det kan vid hög punktbelastning medföra att klinker spricker.

Vid framtida renovering bör dagens branschregler följas vilket innebär att tätskikt bör finnas på golv med uppvik på väggar.

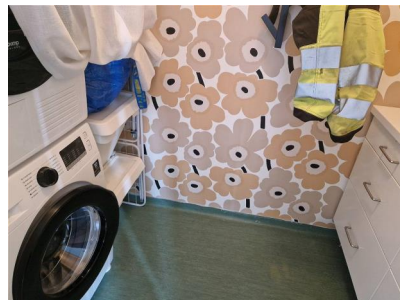
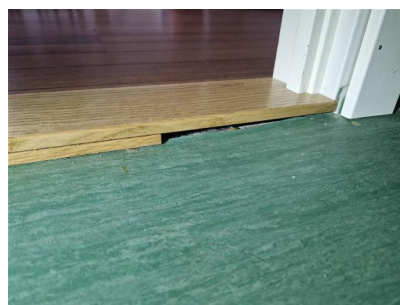
Utrymmet är äldre och följer inte dagens branschregler.

Brister finns bland annat gällande rörgenomföringar i golv, gjutjärnsbrunn, lokala mattsläpp vid uppvik, brunn samt tröskel där även otätheter noteras och uppvik saknas.

Kontakt med en behörig våtrumsentreprenör för renovering av utrymmet till dagens standard rekommenderas. I samband med renoveringen bör omkringliggande konstruktioner kontrolleras för att upptäcka eventuella följdskador.

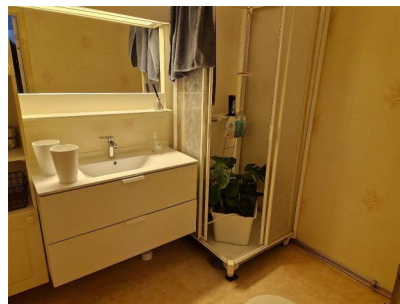
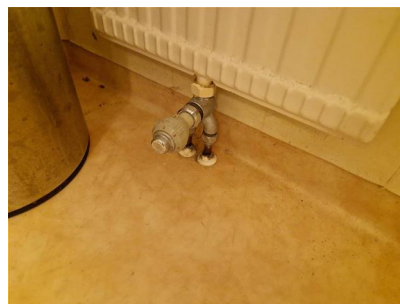
Utrymmet är äldre och följer inte dagens branschregler.

Brister finns bland annat gällande rörgenomföringar i golv, gjutjärnsbrunn, lokalt bristfälligt golvfall samt lokala otätheter bland annat vid plastmattans skarv.

Kontakt med en behörig våtrumsentreprenör för renovering av utrymmet till dagens standard rekommenderas. I samband med renoveringen bör omkringliggande konstruktioner kontrolleras för att upptäcka eventuella följdskador.
