Hjälmsvik 3:22

Anefors 372

| Uppdragsnummer | P4573 |
| Besiktningsdatum | 2025-06-13 |

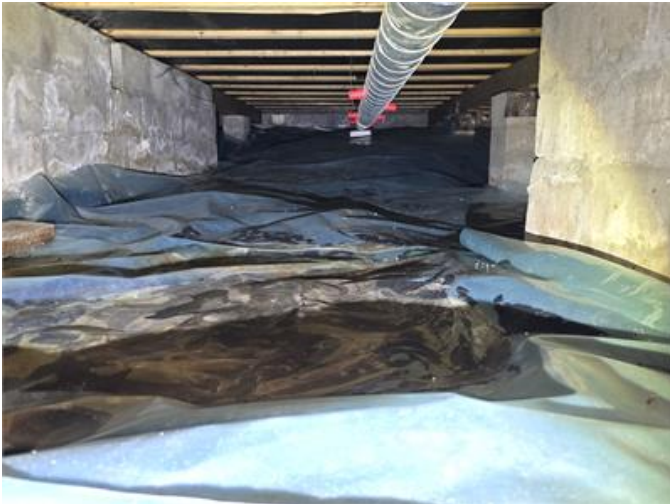
Krypgrund: Översiktsbild.

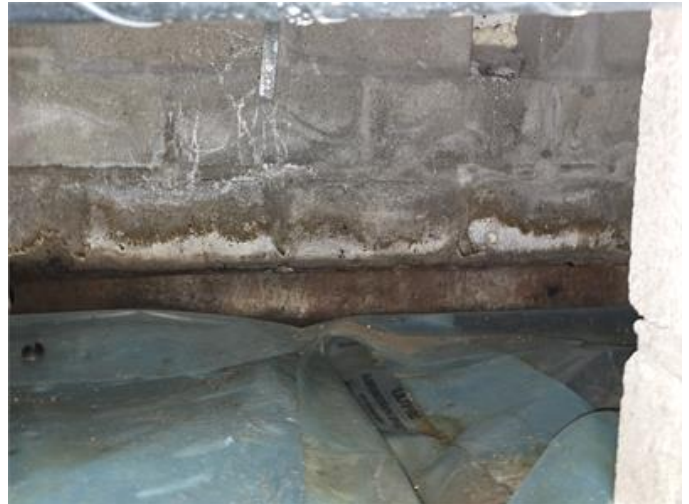
| Besiktningsresultat | | | | | |
|---|---|---|---|---|---|
| Krypgrund | | | x | | Krypgrunder är generellt ansett som riskkonstruktion för fuktskador.<br>Svag avikande lukt, avloppsrör utan lock noterades.<br>Fukt på grundmur mot söder.<br>Kondensvatten till vvb släpps på mark.<br>Fukt stående i lågpunkter på berg under plast.<br>Fuktvärden i nivå med gränsvärde uppmättes i bjälklaget.<br>Adsorptionsavfuktare finns installerad i utrymmet.<br>Se kommentar/riskanalys samt bilaga "Kontroll av konstruktion". |

Krypgrund: Fuktgenomslag i nerderkant grundmur.

Fukt på grundmur mot söder.

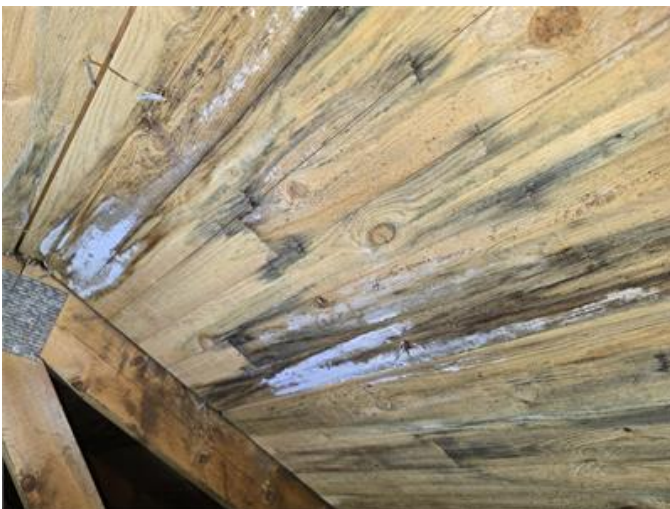
| Besiktningsresultat | | | | | |
|---|---|---|---|---|---|
| Nockvind | | | x | | Mikrobiell påväxt noteras på underlagstak.<br>Isolering ligger delvis an råspont vid takfot.<br>Se kommentar/riskanalys. |

Den mikrobiella påväxten på underlagstaket indikerar att vinden periodvis tillförs eller har tillförts fukt inifrån bostaden, som den kallare delen av året riskerar att kondensera mot underlagstaket (sk konvektionsskada). För att komma tillrätta med detta måste fukttilförseln inifrån bostaden minskas. Detta kan göras genom att ventilationen i bostaden förbättras samt att eventuella otätheter i vindsbjälklaget (tak/väggvinklar, geomföringar, vindslucka mm.) tätas. Vindavledare/skiva för luftspalter bör monteras mellan isolering och underlagstaket för att minska risken för kondensrelaterade skador i underlagstaket.

Nockvind: Mikrobiell påväxt/missfärgningar i underlagstak.

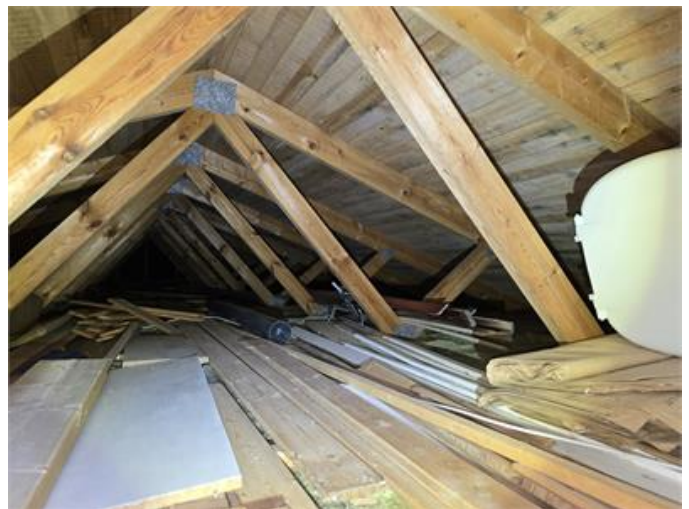
Nockvind: Översiktsbild.

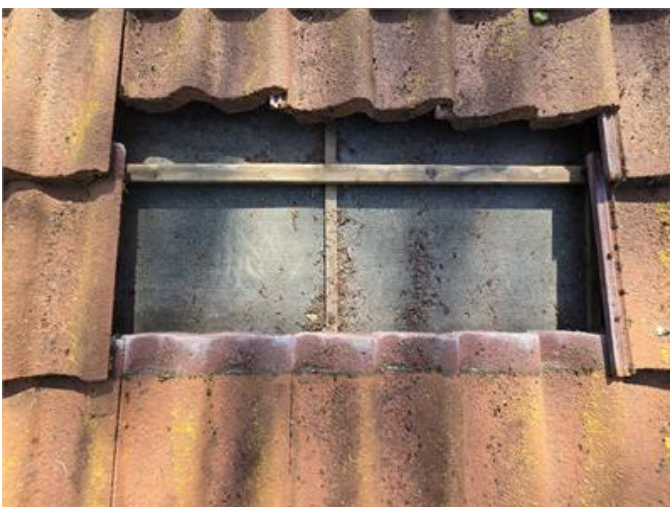
| Besiktningsresultat | | | | | |
|---|---|---|---|---|---|
| Tak | | | | x | Äldre, sannolikt original. Underlagspapp är torr och sprickor kan förekomma.<br>Löv/barr/frömjöl noteras under pannor, framförallt vidnock.<br>Nocktätning finns ej.<br>Några vindskivor har mindre rötskador.<br>Se kommentar/riskanalys. |

När underlagspappen är äldre kan sprickor förekomma, risk finns att fukt som kommer in under pannorna orsakar fuktrelaterade skador i underliggande konstruktioner. Det är därmed extra viktigt att löpande kontrollera att takpannorna är hela och ligger rätt. Nocktätning rekommenderas för att minska inträngning av regn/snö samt löv/skräp vianocken och därmed minskad fuktbelastning på papp och läkt.

Tak: Stickprovskontroll under pannor, äldre underlagspapp samt löv/barr/frömjöl.

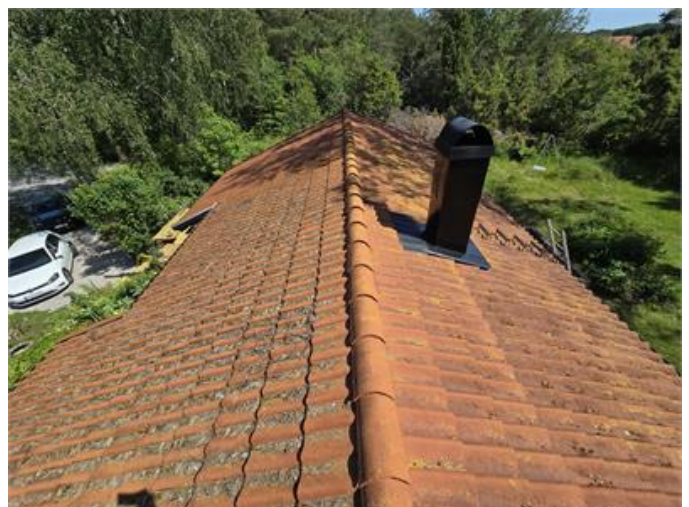
Tak: Översiktsbild.

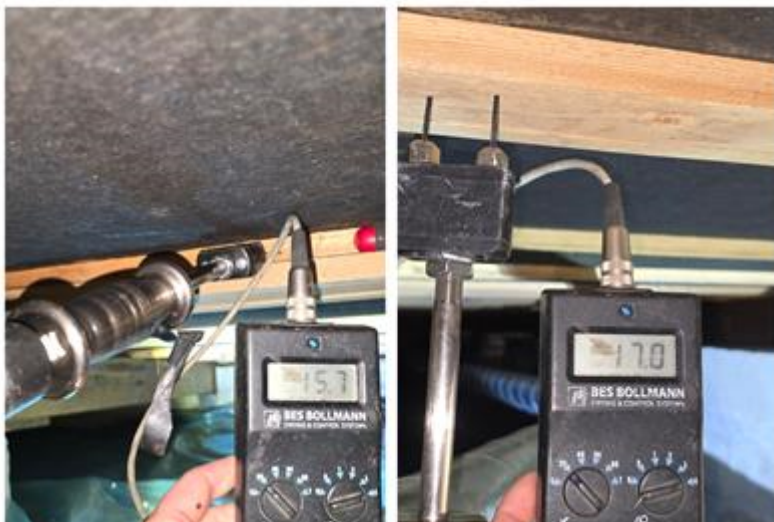
Kontroll av konstruktionen utfördes genom stickprovsmässig fuktmätning i syll, bärlinor och golvreglar.

Fuktvärden i nivå med gränsvärde för mikrobiell tillväxt uppmättes.

Fuktkvoten i uppmättes till 15-17%.

Risk för mikrobiell tillväxt föreligger vid en fuktkvot på 17% och rötskador >28%.

Krypgrunder är generellt ansett som en riskkonstruktion för fuktskador. En för ändamålet avsedd krypgrundsavfuktare finns installerad (sk adsorptionsavfuktare). Syftet med denna installation är att genom avfuktning säkerställa att luftfuktigheten i utrymmet aldrig överstiger gränsvärden för mikrobiell tillväxt samt minska risken att avvikande lukter når boendemiljön. Det rekommenderas att funktion säkerställs genom årlig kontroll och service av fackman.
