# Besiktningsprotokoll

Anticimex Försäkringsbesiktning i samarbete med Fastighetsbyrån

| Fastighetsadress:<br>Bergviksgatan 39 | |

| Besiktningsdatum:<br>2025-04-14 | Protokollnummer:<br>68957972 |

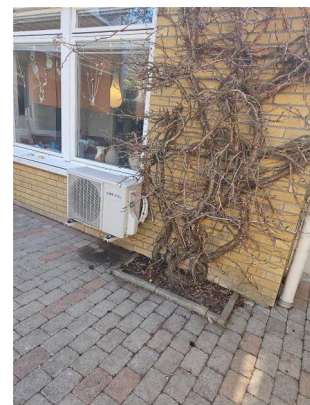
Växter finns lokalt i anslutning till byggnaden.

När det finns rabatter och växter nära byggnaden finns risk att fukt stannar kvar i väggarna. Detta kan i sin tur orsaka invändiga fuktskador. Växternas rötter kan också skada grundmuren och sätta dräneringsledningen ur funktion.

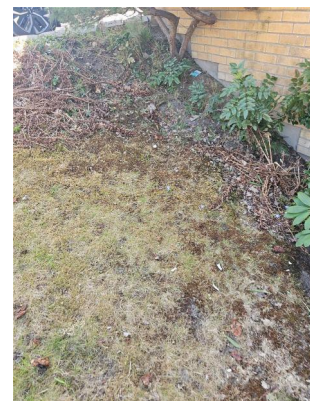
Marken lutar lokalt mot huset.

Detta innebär en ökad fuktbelastning mot grunden vilket i sin tur kan orsaka fuktskador i huset.

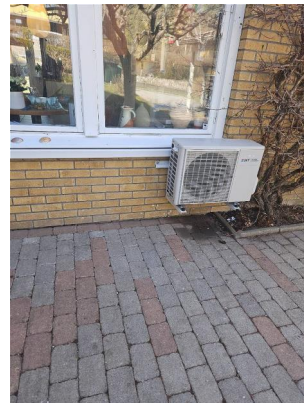
Kondensvatten från luftvärmepumpens utedel leds inte bort från husgrunden.

Detta medför ökad risk för att vatten tränger in i anslutande konstruktioner, vilket i sin tur kan leda till fuktrelaterade skador. Observera att besiktning av byggnadens värmesystem eller värmepumpen inte har ingått i uppdraget.

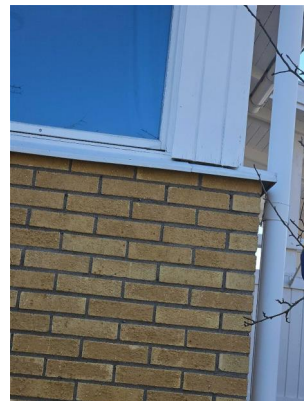
Fasadbeklädnaden har lokalt färgsläpp och torrsprickor och enstaka panelbrädor har mindre rötskador.

Fasadbeklädnad och träkonstruktioner där målningsbehov finns riskerar att få fukt- och rötskador på grund av sämre vattenavvisande förmåga. I samband med ommålning rekommenderas att de rötskadade panelbrädorna byts ut.

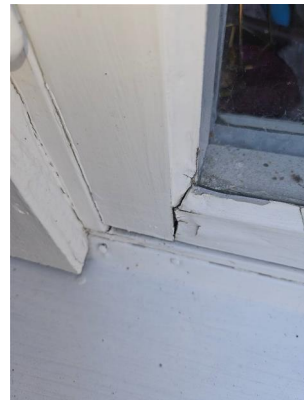
Fönster har färgsläpp och torrsprickor och noterar att ett fönster har mindre rötskador.

Fönsterbågar och fönsterkarmar där målningsbehov finns riskerar att få fukt- och rötskador på grund av sämre vattenavvisande förmåga.

För att öka livslängden på fönster rekommenderas målning och underhåll.

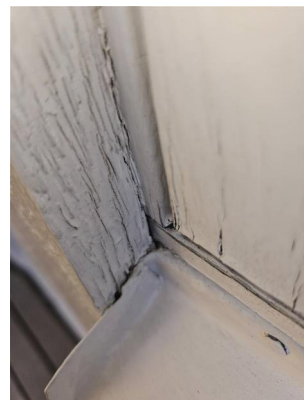
Der förekommer fönsterbleck som har otätheter vid infästningar. Fönster saknar ett överblick.

Eftersom fönsterblecken är otäta finns risk att vatten rinner in i väggen vilket i sin tur kan leda till fuktskador i väggkonstruktionen.

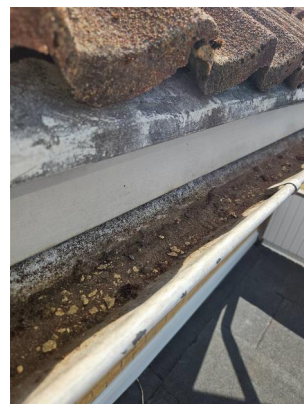
Hängrännor är skräpfyllda.

Eftersom hängrännor är fulla med skräp finns risk för fuktskador på fasad och sockel då vatten kan svämma över.

För att förhindra översvämning rekommenderas rensning av hängrännor.

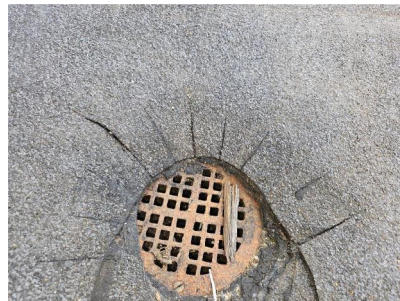
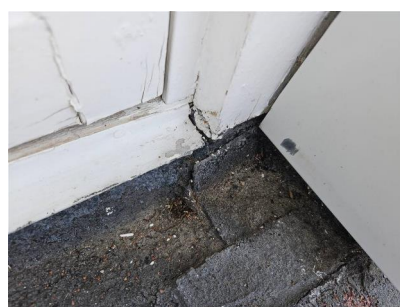
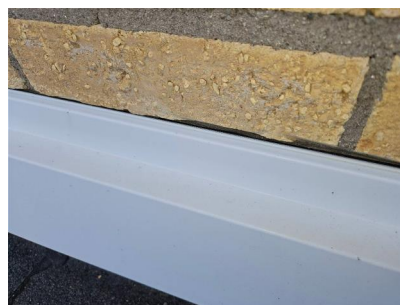
Takpappen har blåsor och sprickor noterat att takbrunnen har rostangrepp. Plåtar mot fasaden har otätheter. Balkongräcket är i behov av målning/underhåll.

Blåsor och sprickor på takpappen innebär att fuktskyddet har nedsatt funktion, vilket kan leda till fuktskador i underliggande konstruktioner.

Vi rekommenderar att du kontaktar en takläggare för en fördjupad undersökning för att bedöma orsak och omfattning.

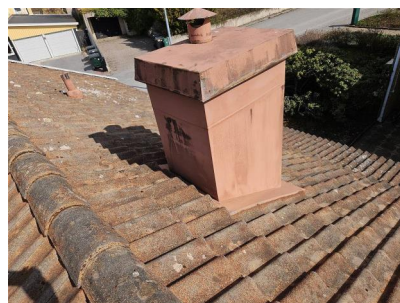
Takpannor, plåtdetaljer, nocktätning och underlagspapp är äldre. Tätningsmassa mot skorstenen saknas och noterat att plåtar har rostangrepp.

Takpannor, plåtdetaljer, nocktätning och underlagspapp har enligt vår bedömning en begränsad livslängd. Eftersom husets taktäckning är äldre har det ett minskat motstånd mot vatteninträngning. Detta i sin tur kan leda till fuktskador på träläkt och vidare ner i underliggande konstruktioner.

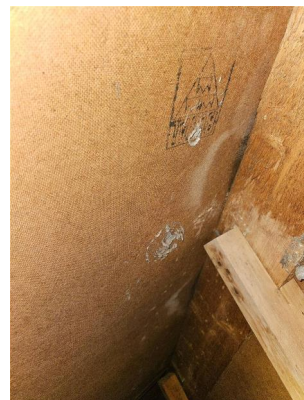
Underlagstaket består av träfiberskivor och noterar att skivorna har fuktfläckar vid vindskivor.

Eftersom underlagstaket består av träfiberskivor utan yttre täckning av papp under takbeklädnaden, finns risk vid ogynnsam väderlek att regnvatten/snö tränger in i skivskarvar med läckage på vindsutrymmet som följd. Med tiden kan även träfiberskivorna drabbas av fuktskador.

Vid kontroll av vinden uppmättes fuktvärden under kritisk fuktnivå för mikrobiell tillväxt och en normal lukt upplevdes.

Fuktkvoten i takbjälkar uppmättes till 9 %.

Risk för mikrobiell tillväxt föreligger om den relativa fuktigheten (RF) i den omgivande luften är över 75% vilket i furuvirke motsvarar en fuktkvot (FK) på 17%.

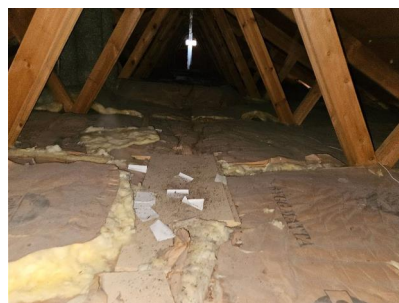
Större delen av vinden saknar landgångar.

Vindsutrymmet kunde inte besiktas i sin helhet eftersom landgångar saknas.

Vi rekommenderar en kompletterande besiktning när landgång monterats.

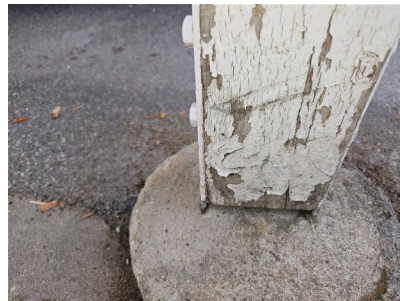
Stolpar till carport har färgsläpp och torrsprickor och noterar att fasadpanelen står nära mark.

Träkonstruktioner där målningsbehov finns riskerar att få fukt- och rötskador på grund av sämre vattenavvisande förmåga.

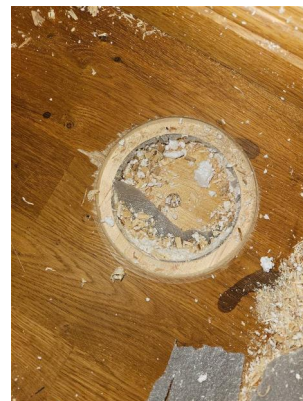
Källargrundmurar med påreglade isolerade ytterväggar finns i sovrum, entréhall, badrum och vardagsrum.

Betongplatta på mark utan underliggande isolering och med en flytande golvspånskiva på en cellplastisolering finns i sovrum vardagsrum och allrum.

Vid kontroll av yttersyllar upplevdes en mikrobiell lukt och gipsskivor har en mikrobiell påväxt.

För att utreda orsaken till och omfattningen av den mikrobiella lukt och det högt uppmätta fuktvärden i sovrum 1 rekommenderas att en fördjupad undersökning utförs. Det är viktigt att tänka på att denna rekommendation om fördjupad undersökningen gäller hela suterrängplanet även om besiktningsteknikern inte upptäckt några brister i ett visst rum eller viss byggnad

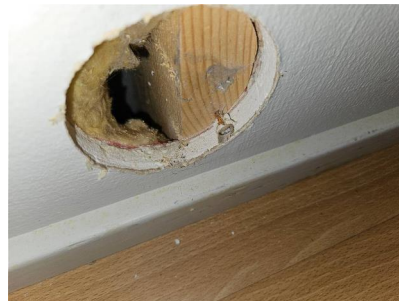
Vid kontroll av konstruktion uppmättes fuktvärden över kritisk nivå för mikrobiell tillväxt och mikrobiell lukt upplevdes.

Den relativa fuktigheten uppmättes till 76 % i en temp av 10,4 grader. Fuktkvoten är inte uppmätt då jag inte kom åt träregel som har kontakt mot betong.

Risk för mikrobiell tillväxt föreligger om den relativa fuktigheten (RF) i den omgivande luften är över 75% vilket i furuvirke motsvarar en fuktkvot (FK) på 17%.

Väggkonstruktion uppbyggnad: Gipsskiva, regler isolering och grundmursvägg.

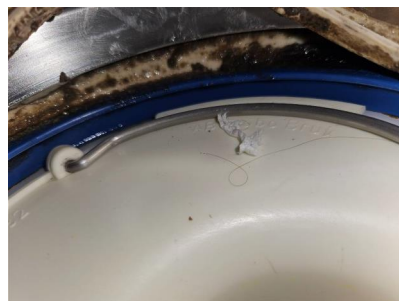
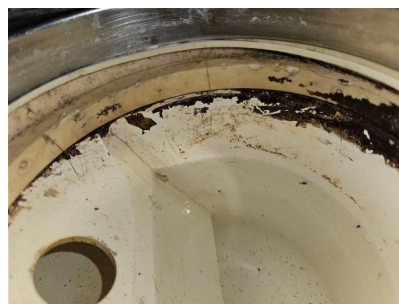
Tätskikt saknas i golvbrunnar och noterar att golvbrunn är placerad för nära vägg. Golvlutningen är bristfällig, lutar mot tröskel som saknar en tätskiktsanslutning. Oskyddad el-kabel finns i utrymme för bad/dusch (se hela huset allmänt). Fuktindikering i utrymmet gav lokalt förhöjda fuktindikationer.

Renovering av utrymmet rekommenderas. Kontakta en behörig våtrumsentreprenör för en renovering. I samband med renoveringen bör omkringliggande konstruktioner kontrolleras för att upptäcka eventuella följdskador.

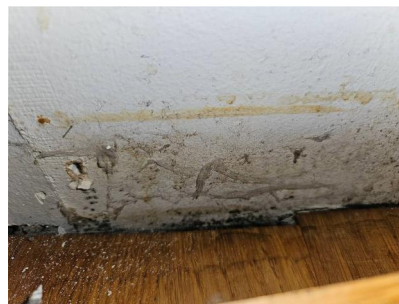
Vid kontroll av konstruktion uppmättes fuktvärden under kritisk nivå för mikrobiell tillväxt dock kunde mikrobiell lukt kännas.

Den relativa fuktigheten till 61 % i en temp av 10,3 grader i ett uppborrat hål i golvet. Fuktkvoten är inte uppmätt då det inte gick att hitta träregel som har kontakt med betongplatta.

Golvkonstruktionens uppbyggnad: Parkett, cellplast, trägolv, cellplast, plast, sandavjämning och betongplatta.

Vid kontroll av väggsyllar bredvid altandörr uppmättes fuktvärden över kritisk fuktnivå för mikrobiell tillväxt och mikrobiell lukt upplevdes samt så har gipsskiva en mikrobiell påväxt.

Fuktkvoten uppmättes till 17 %.

Risk för mikrobiell tillväxt föreligger om den relativa fuktigheten (RF) i den omgivande luften är över 75% vilket i furuvirke motsvarar en fuktkvot (FK) på 17%.

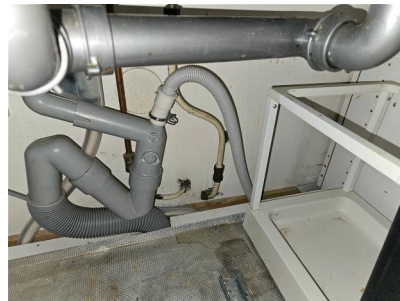
Fuktskydd saknas i diskbänksskåp och under diskmaskinen. Avloppsslangen och vattenledningar är inte klamrade.

Utan fuktskydd är det svårt att upptäcka läckage från rörledningar. Vatten kan då tränga in i omkringliggande konstruktioner och orsaka fuktskador. När slangar/ ledningar inte är klamrade är detta en risk ur fuktsynpunkt. Risk finns att rörkopplingar lossnar och vatten strömmar ut över golvet, med fuktrelaterade skador som möjlig följd i omkringliggande konstruktioner.

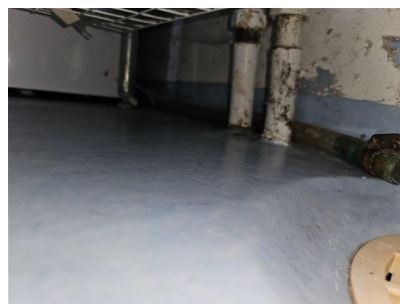
Våtrummet och golvbrunnen är äldre. Golvbrunnen är placerad för nära vägg.

Eftersom funktionen, som innebär att ytskiktet/tätskiktet ska vara vattentätt, kan vara nedsatt finns en ökad risk att vatten tränger igenom ytskiktet/tätskiktet med vattenskador i omkringliggande konstruktioner som följd. Golvbrunnen är äldre och dess tekniska livslängd är uppnådd vilket ökar risken för vattenskador

Rör genomföring finns i golv.

Rör genomföringar i golv medför en ökad risk för att vatten tränger ner i omkringliggande konstruktioner och orsakar fuktskador. Vid uppbyggnaden av utrymmet var detta tillåtet och utförandet anses därför vara fackmässigt utfört. I dagens branschregler är detta inte längre tillåtet.

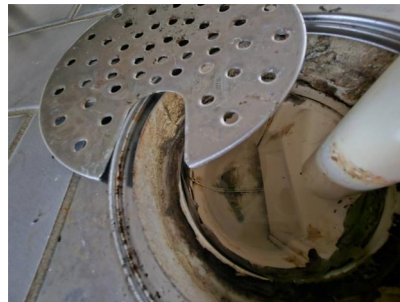
Våtutrymmet och golvbrunnen är äldre.

Eftersom funktionen, som innebär att ytskiktet/tätskiktet ska vara vattentätt, kan vara nedsatt finns en ökad risk att vatten tränger igenom ytskiktet/tätskiktet med vattenskador i omkringliggande konstruktioner som följd. Golvbrunnen är äldre och dess tekniska livslängd är uppnådd vilket ökar risken för vattenskador

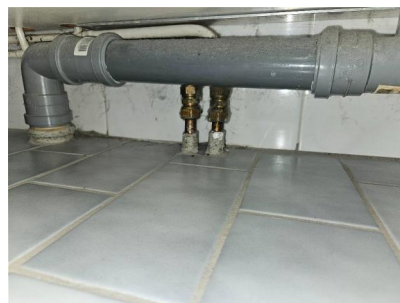
Rör genomföring finns i golv.

Rör genomföringar i golvet medför en ökad risk för att vatten tränger ner i omkringliggande konstruktioner och orsakar fuktskador. Vid uppbyggnaden av utrymmet var detta tillåtet och utförandet anses därför vara fackmässigt utfört. I dagens branschregler är detta inte längre tillåtet.

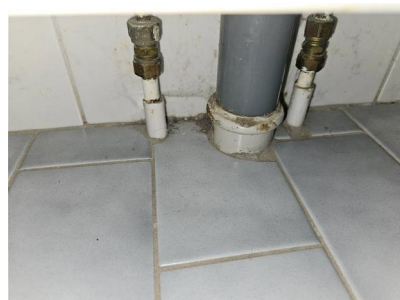
Våtutrymmet har äldre yt-/tätskikt.

Eftersom funktionen, som innebär att ytskiktet/tätskiktet ska vara vattentätt, kan vara nedsatt finns en ökad risk att vatten tränger igenom ytskiktet/tätskiktet med vattenskador i omkringliggande konstruktioner som följd.

Rör genomföring finns i golv.

Rör genomföringar i golvet medför en ökad risk för att vatten tränger ner i omkringliggande konstruktioner och orsakar fuktskador.

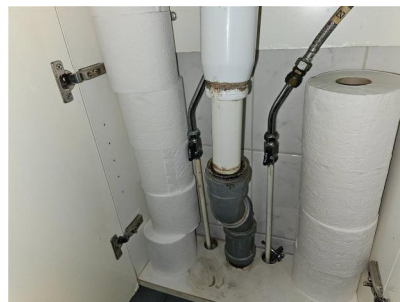
Vattenledningar är bristfälligt klamrade.

När slangar/ledningar inte är klamrade är detta en risk ur fuktsynpunkt. Risk finns att rörkopplingar lossnar och vatten strömmar ut över golvet, med fuktrelaterade skador som möjlig följd i omkringliggande konstruktioner.

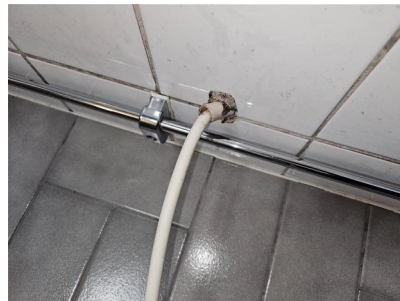
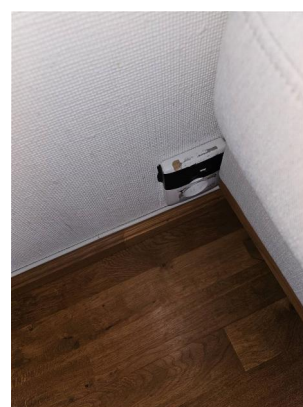
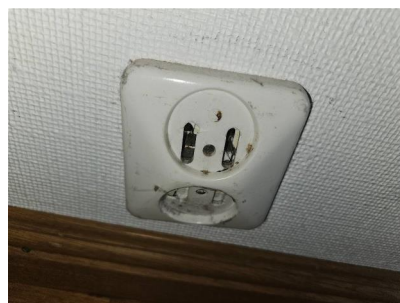
Elinstallationen i huset har uppenbara brister.

El-anslutning bakom badkaret är bristfälligt och noterar att flera kontakter sitter lösa samt saknar skyddslock.

Elinstallationen i huset är en säkerhetsrisk som kan orsaka både personskador och brand. Observera att besiktning av bostadens elsystem inte har ingått i uppdraget.

Kontakta en elektriker för kontroll och åtgärd av husets el.
