Fastighetsbeteckning  
Skepptuna-Stensta 1:11  
Adress  
Skepptuna Stensta 368  
19593 Märsta

| Uppdragsnummer | C16443 |
| Besiktningsdatum | 2025-06-13 |
| Besiktningsföretag | OBM Fuktteknik AB |

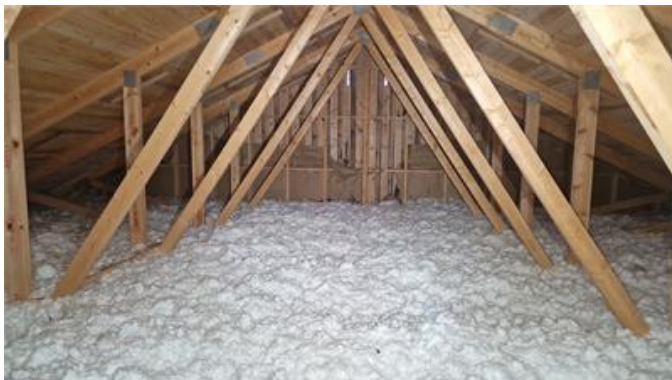
| Besiktningsresultat | | | | | |
|---|---|---|---|---|---|
| | | X | | | <ul style="list-style-type: none"> <li>-Mikrobiell påväxt förekommer på underlagstakets undersida i begränsad omfattning, se kommentar/riskanalys.</li> <li>-Vindsluckan bedöms otät och bör tätas för minskat luftläckage upp till vind.</li> <li>-Fuktfläckar förekommer på underlagstak samt lokalt på gavelspets, vilket bör kontrolleras regelbundet. (Fuktfläckar runt skorsten är efter ett tidigare läckage, vilket är åtgärdat av fackman)</li> <li>-Vinden besiktigad via landgång.</li> </ul> |

**Vind**-Mikrobiell påväxt förekommer på yttertakets insida i begränsad omfattning. Det kan ej bedömas om detta är ett pågående problem eller av äldre ursprung. Yttertakets insida bör därför kontrolleras regelbundet, se även info på protokollets näst sista sida, pos. 3.

Bilden visar delar av vinden

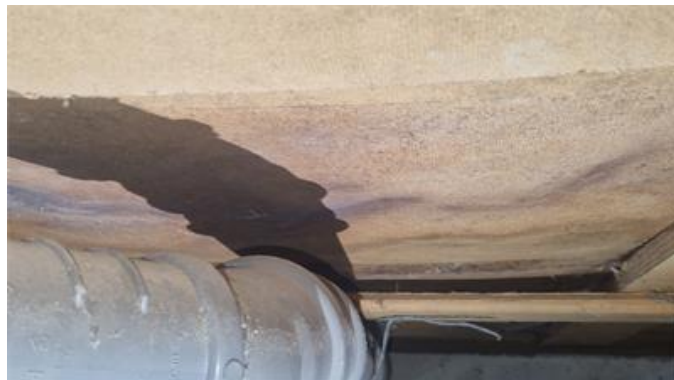
| Besiktningsresultat | | | | | |
|---|---|---|---|---|---|
| | | X | | | Fuktfläckar/missfärgningar förekommer på trossbottensskivor lokalt, inga förhöjda fuktvärden uppmättes vid besiktningstillfället. |

**Krypgrund**-En krypgrund brukar betecknas som en riskkonstruktion med avseende på fukt- och mikrobiella skador. Aktuell grund har dock försetts med en avfuktare med hygrostat och grunden ses därför inte som en s.k. konventionell riskkonstruktion. Det är däremot viktigt att regelbundet tillse att avfuktningssystemet fungerar tillfredsställande över tid. Se även kontroll av konstruktion i bilaga 1.

Bilden visar fuktfläckar på trossbotten skivor i grunden

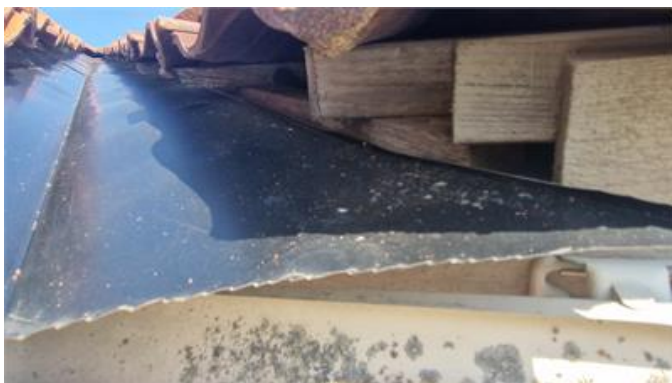
| Besiktningsresultat | | | | | |
|---|---|---|---|---|---|
| Tak | | X | | | <ul style="list-style-type: none"> <li>-Rännal är ej monterad enligt gällande anvisningar.</li> <li>-Takpannorna bedöms inte vara fastsatta enligt gällande anvisningar samt nocktätning finns ej.</li> </ul> |

Bilden visar delar av vinkelränna

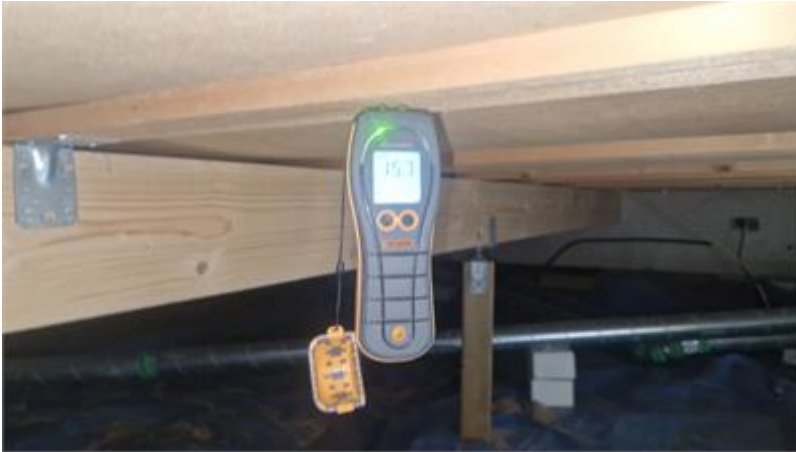
Fuktkvoten i träreglar uppmättes till ca 13-16%

Det kritiska gränsvärdet för mikrobiell tillväxt brukar anges till ca 15-17% fuktkvot (FK).
