Ulvsta 5:77

Brattmyravägen 2

| Besiktningsföretag | OBM Fuktteknik Gävleborg AB |

## Bilaga 1 för kontroll av valda konstruktioner

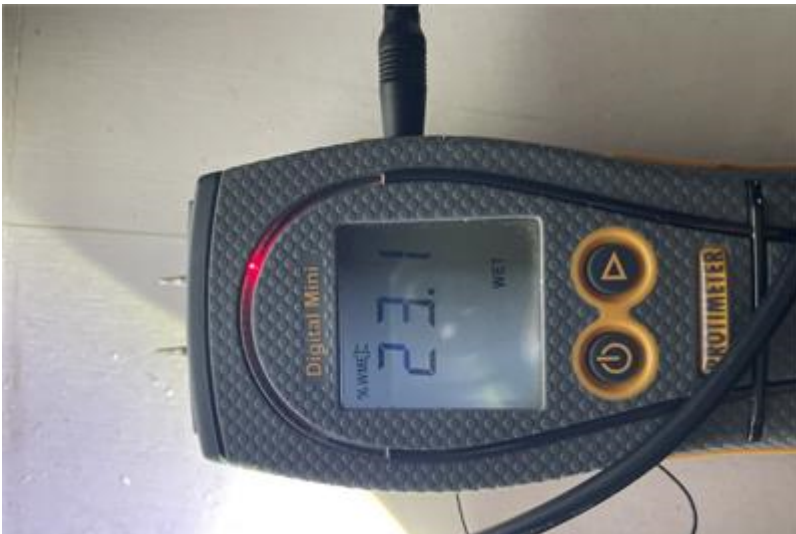
| Byggnadsdel | Upp-/utreglad konstruktion, gillestuga |
| Konstruktionsdel | Bottenregel |
| Konstruktionsuppbyggnad | Betongplatta/källaryttervägg, träreglar, isolering, vägg-/golvytskikt. |

I befintligt provhål i den ut/uppreglade konstruktionens träregel uppmättes fuktkvot till 23,1% FK. Dessa värden kommer sannolikt att ändras med årstiden. Det kritiska gränsvärdet för mikrobiell tillväxt brukar anges till ca 17% fuktkvot (FK). Notera att stickprovsmässig undersökning är utförd . Se även kommentar/riskanalys.
