Fastighetsbeteckning  
Kullbäckstorp 2:248  
Adress  
Rådavägen 76A  
43542 Mölnlycke

| Uppdragsnummer | O28290 |
| Besiktningsdatum | 2025-06-13 |
| Besiktningsföretag | OBM Besiktning Väst AB |

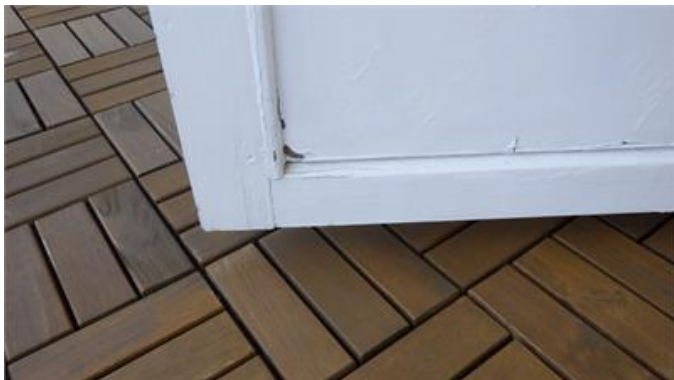
| Besiktningsresultat | | | | | |
|---|---|---|---|---|---|
| Dörrar | | | | | Balkongdörrarna har målning/underhållsbehov. |

Balkongdörr med målning/underhållsbehov

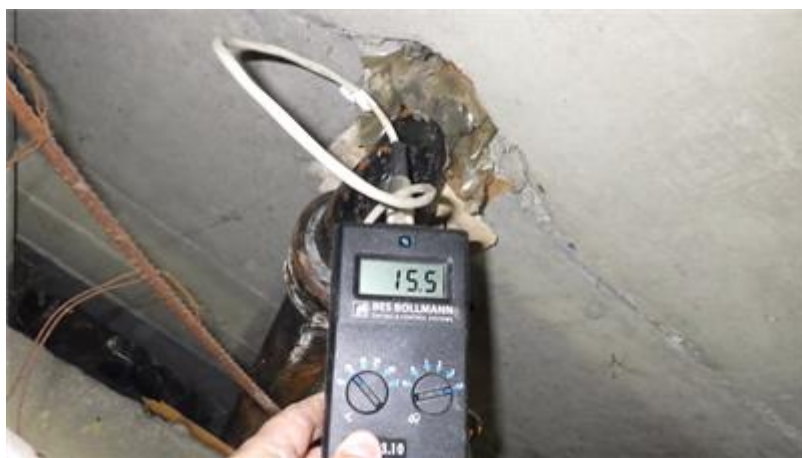
Det kritiska gränsvärdet för mikrobiell tillväxt i trä brukar anges till ca 17 % fuktkvot (FK). Vid stickprovsvis fuktkvotsmätning uppmättes ca 15 % i en träbit som sitter under betongbjälklaget. Sanden som ligger på grundsulan är fuktig och plastfolien på marken täcker inte hela markytan. En krypgrund med betongbjälklag är ur fuktsynpunkt att betrakta som en betongplatta på mark. Risk finns att ovanpåliggande konstruktioner kan påverkas av fukt så att mikrobiella skador kan uppstå. Detta kan påverka byggnaden och inomhusmiljön negativt. Ett ventilationsrör är lagat med tape. Utrymmet är gemensamt för hela radhuslängan.
