**Fastighetsuppgifter**

Valberget 1:56

Vallmogatan 6

| Uppdragsnummer | P4559 |

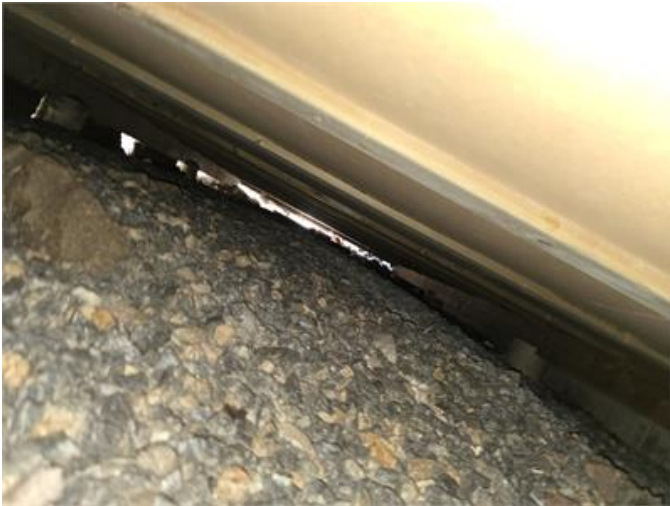
| Besiktningsresultat | | | | | |
|---|---|---|---|---|---|
| Plintgrund | | x | | | Plintgrunder är generellt ansett som riskkonstruktion för fuktskador, då utomhusmiljö råder.<br>Fuktvärden över gränsvärde uppmättes i blindbotten.<br>Se kommentar/risakanalys samt bilaga "Kontroll av konstruktion". |
| | | | | x | Utrymmet är endast besiktat via ventil i krypgrund pga bristfällig åtkomst. |

Plintgrund: Översiktsbild genom ventil.

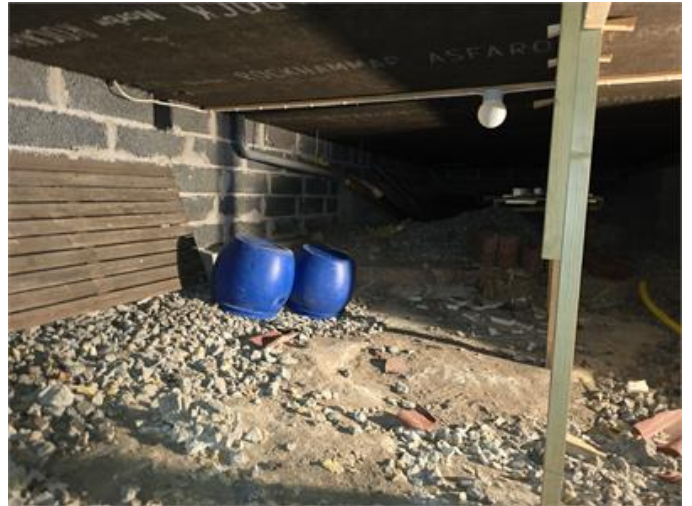
| Besiktningsresultat | | | | | |
|---|---|---|---|---|---|
| Krypgrund | | | x | | Krypgrunder är generellt ansett som riskkonstruktion för fuktskador.<br>Fuktig miljö och unken/mikrobiell lukt upplevdes i utrymmet.<br>Bärlina med stolpar av organiskt material ståendes direkt på berg.<br>Fuktvärden under samt över gränsvärde uppmättes i bjälklaget.<br>Se kommentar/risakanalys samt bilaga "Kontroll av konstruktion". |

Krypgrund: Översiktsbild.

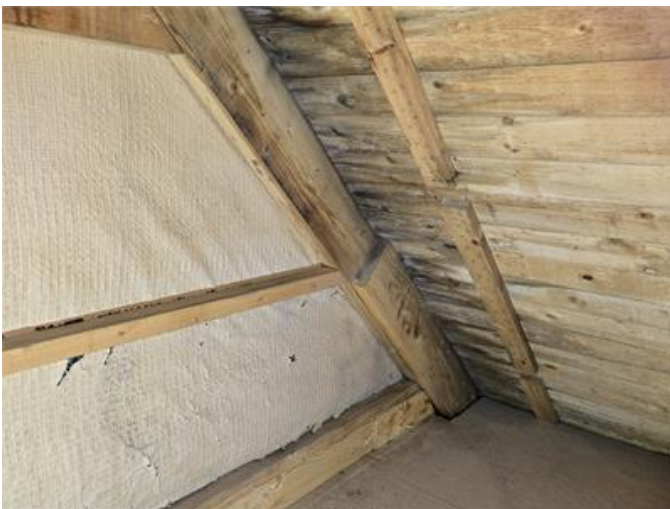
| Besiktningresultat | | | | |
|---|---|---|---|---|
| Nockvind | | X | | Mikrobiell påväxt/missfärgningar, framförallt kupa, samt gavel mot söder.<br>Isolering ligger delvis an mot underlagstak.<br>Se kommentar/riskanalys. |

Nockvind: Mikrobiell påväxt/missfärgningar vid gavel mot väst.

Missfärgningar på underlagstaket kan med fördel bevakas över tid, t.ex. markera dess utbredning med penna och dateras.

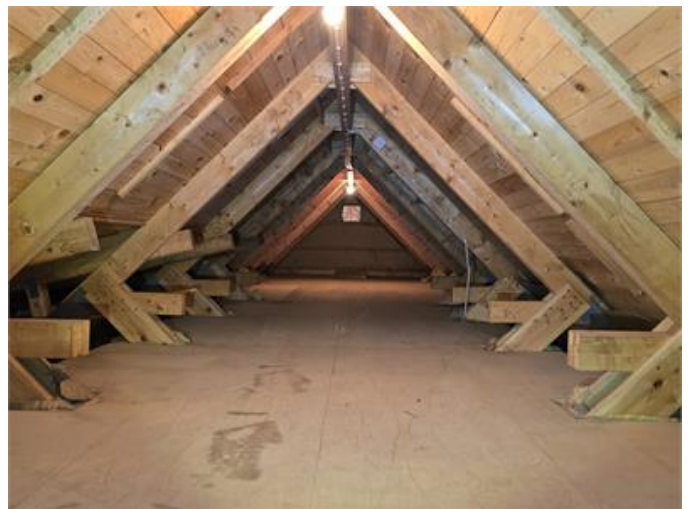
Nockvind: Översiktsbild.

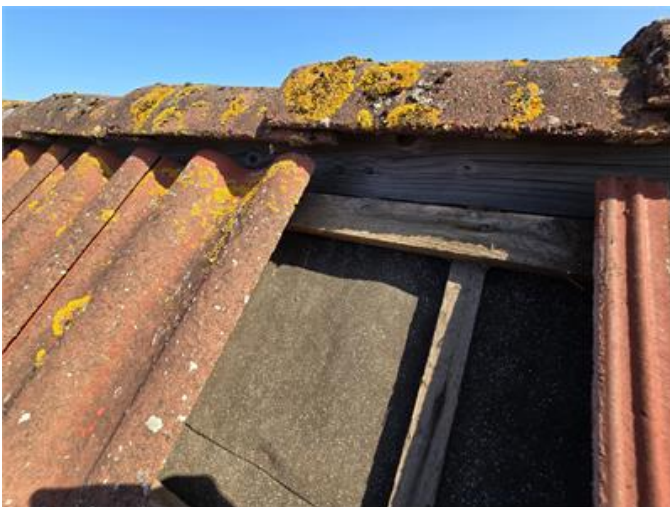
| Besiktningsresultat | | | | | |
|---|---|---|---|---|---|
| Tak | | | x | | Passerat teknisk livslängd, underlagspappen är torr, sprickor kan förekomma.<br>Nocktätning samt takfotsplåt finns ej.<br>Några pannor ur läge vid rännedal samt rötskadad läkt.<br>Se kommentar/risakanalys. |

När underlagspappen är äldre kan sprickor förekomma, risk finns att fukt som kommer in under pannorna orsakar fuktrelaterade skador i underliggande konstruktioner. Det är därmed extra viktigt att löpande kontrollera att takpannorna är hela och ligger rätt. Nocktätning rekommenderas för att minska inträngning av regn/snö samt löv/skräp vianocken och därmed minskad fuktbelastning på papp och läkt.

Tak: Stickprovskontroll under pannor, otätt vidnock samt torr/skör underlagspapp.

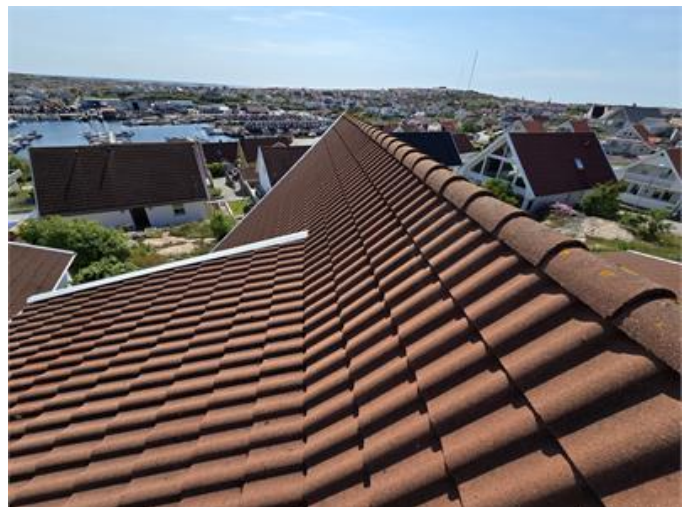
Tak: Översiktsbild mot väst.

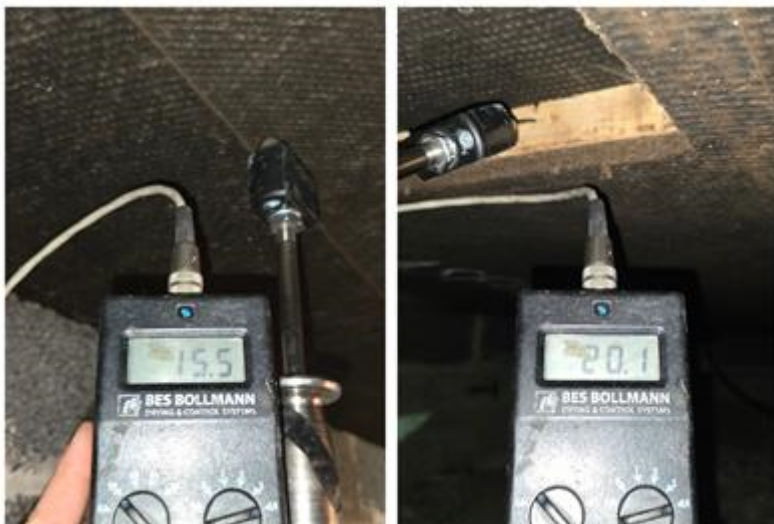
Fuktig miljö och unken/mikrobiell lukt upplevdes i utrymmet.  
Bärlina med stolpar av organiskt material ståendes direkt på berg.

Kontroll av konstruktionen utfördes genom stickprovsmässig fuktmätning i golvreglar.  
Fuktvärden under samt över gränsvärde för mikrobiell tillväxt uppmättes.  
Fuktkvoten i uppmättes till 15-20%.  
Risk för mikrobiell tillväxt föreligger vid en fuktkvot på 17% och rötskador >28%.

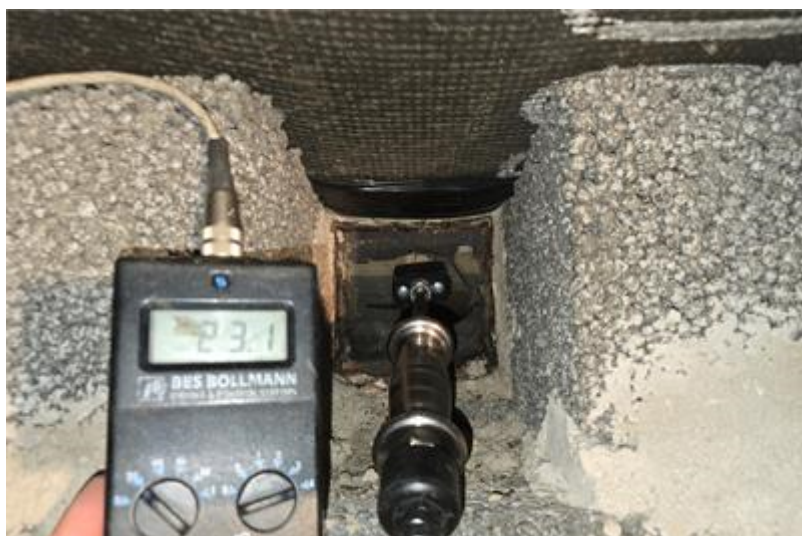
Kontroll av konstruktionen utfördes genom stickprovsmässig fuktmätning i blindbottenbräda. Fuktvärden över gränsvärde för mikrobiell tillväxt uppmättes. Fuktkvoten i uppmättes till ca 23%. Risk för mikrobiell tillväxt föreligger vid en fuktkvot på 17% och rötskador >28%.
