**Fastighetsuppgifter**

Ametisten 7

Safirvägen 12

**Besiktningsuppgifter**

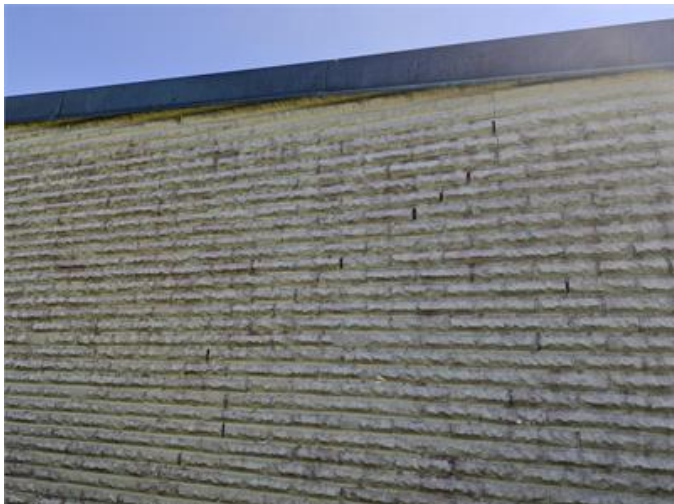
| Besiktningsresultat | | | | | |
|---|---|---|---|---|---|
| Fasad | | | X | | Några sprickor förekommer, framförallt garagegavel, vid trapphus samt släpp ovan entredörren.<br>Kontakta murare för kontroll och åtgärd. |

Fasad garagegavel, sprickor förekommer.

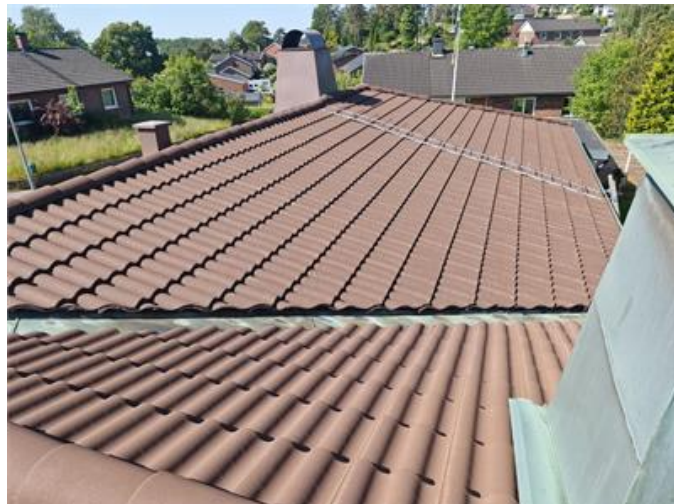
| Besiktningsresultat | | | | | |
|---|---|---|---|---|---|
| Tak Bostad | | X | | | Mindre mängd löv och frömjöl under pannorna. |

Tak, översiktsbild.

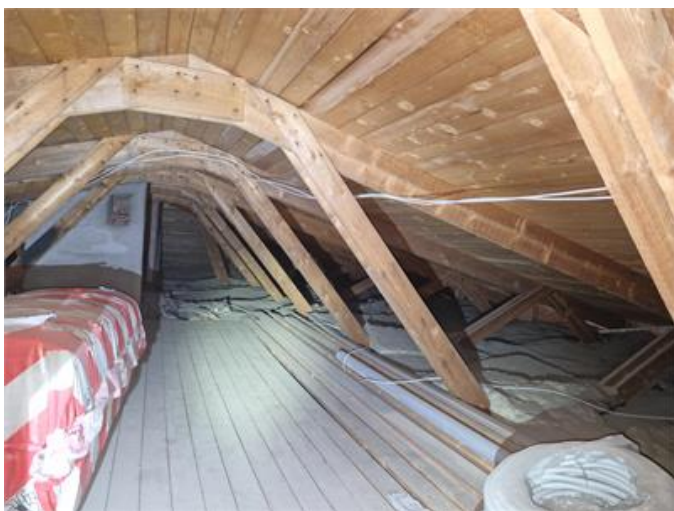
| Besiktningresultat | | | | | |
|---|---|---|---|---|---|
| Nockvind | | x | | | Fuktanvisning i underlagstaket där tidigare expansiontak med genomföring suttit, torr.<br>Viss vitaktigt mikrobiell påväxt i underlagstaket ovan ventilationsrör WC1. |

Nockvind, översiktsbild.

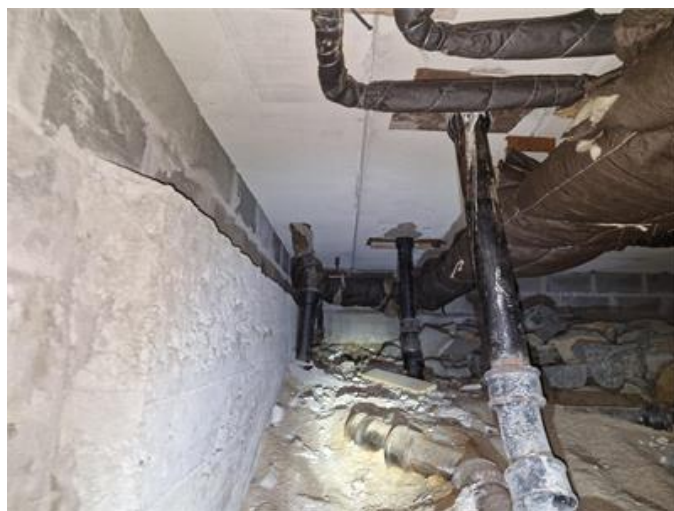
| Besiktningsresultat | | | | | |
|---|---|---|---|---|---|
| VVS | | x | | | Mestadels äldre/original, tex med avloppstam av gjutjärn med rostangrepp.<br>Se kommentar/riskanalys. |

När vatteninstallationer är äldre innebär det ökad risk för både stopp och läckage.

Bergsrum/Krypgrund, äldre avloppsrör av gjutjärn.

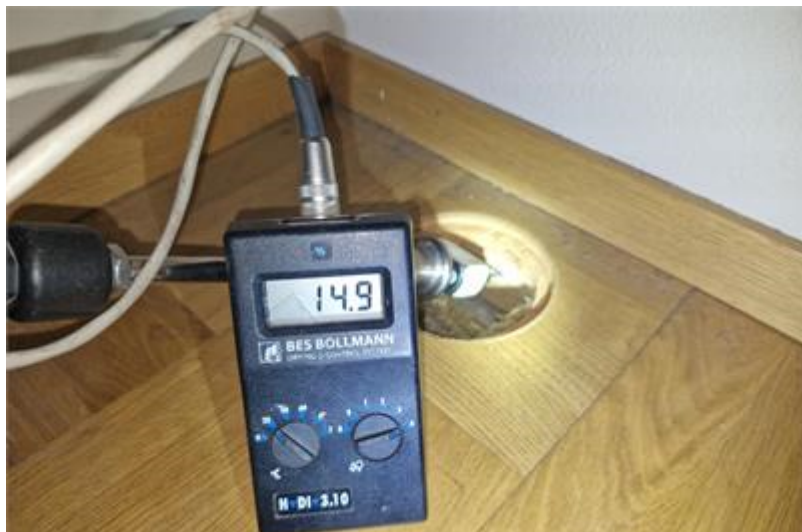
Viss unken sandlukt upplevdes i utrymmet.  
Några brädor samt spån (organisk material) finns på markytan, bör avlägsnas.

Ingen avvikande lukt upplevdes i ovanliggande golvkonstruktion och fuktvärden under gränsvärde uppmättes i golvregel.

Fuktkvoten i uppmättes stickprovsmässigt via provhål i klädkammare till 14-15%.  
Risk för mikrobiell tillväxt föreligger vid en fuktkvot på 17% och rötskador >28%.

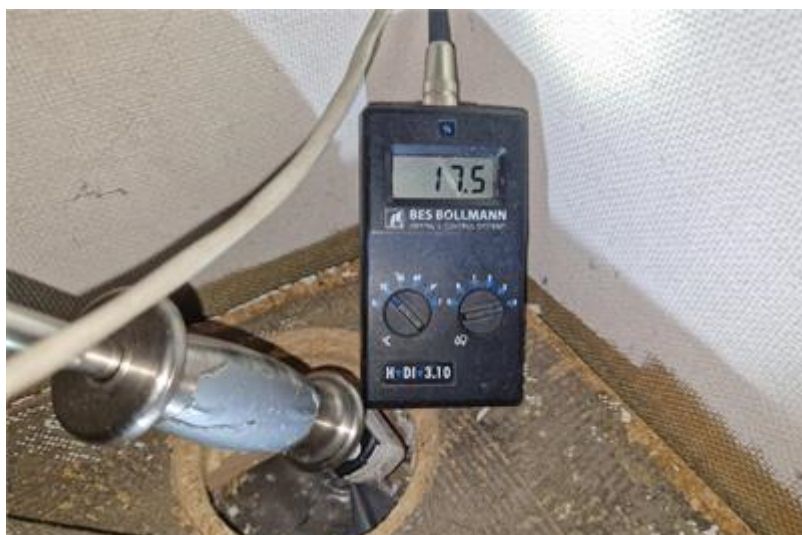
Kontroll av konstruktionen gjordes stickprovsmässigt via befintligt provhål i Hall under trappan.

Ingen avvikande lukt upplevdes i konstruktionen och fuktvärde i nivå med gränsvärdet för mikrobiell tillväxt uppmättes.

Fuktkvoten uppmättes till 17-18% i golvregel.

Risk för mikrobiell tillväxt föreligger vid en fuktkvot på 17% och rötskador >28%.
