# Besiktningsprotokoll

Anticimex Försäkringsbesiktning i samarbete med Fastighetsbyrån

| Fastighetsbeteckning:<br>Brunstenen 5 | |

| Besiktningsdatum:<br>2025-06-13 | Protokollnummer:<br>69058354 |

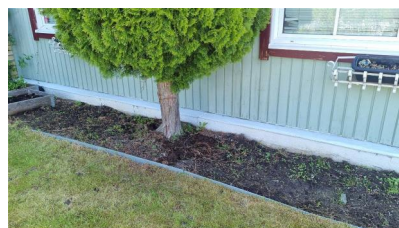
- Växter finns i anslutning till byggnaden.

När det finns rabatter och växter nära byggnaden finns risk att fukt stannar kvar i väggarna. Detta kan i sin tur orsaka invändiga fuktskador. Växternas rötter kan också skada grundmuren och sätta dräneringsledningen ur funktion.

Området närmast huset rekommenderas att vara fritt från växtlighet.

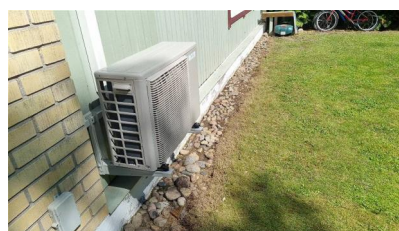
- Kondensvatten från luftvärmepumpens utedel leds inte bort från husgrunden.

Detta medför ökad risk för att vatten tränger in i anslutande konstruktioner, vilket i sin tur kan leda till fuktrelaterade skador. Observera att besiktning av byggnadens värmesystem eller värmepumpen inte har ingått i uppdraget.

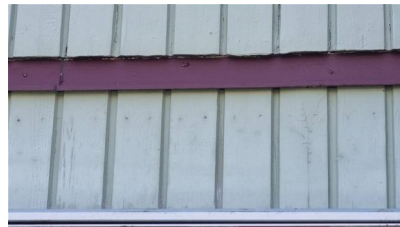
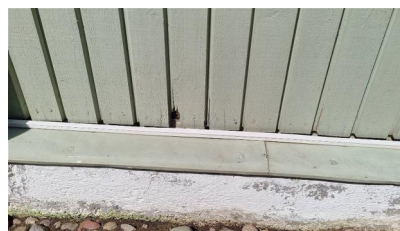
Fasadpanelen har ett mindre behov av målning/underhåll och enstaka rötskada noterades.

Fasadbeklädnad och träkonstruktioner där målningsbehov finns riskerar att få fukt- och rötskador på grund av sämre vattenavvisande förmåga. För att öka livslängden på fasadbeklädnaden rekommenderas målning och underhåll.

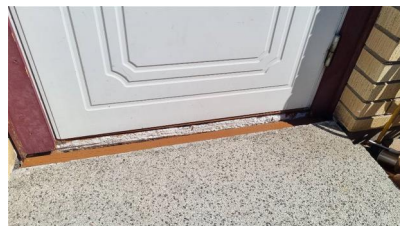
Tröskelbleck saknas under dörr.

Avsaknad av tröskelbleck medför att det finns risk för att vatten kan rinna in och orsaka fuktskador på tröskel och/eller i kringliggande vägg och bjälklag.

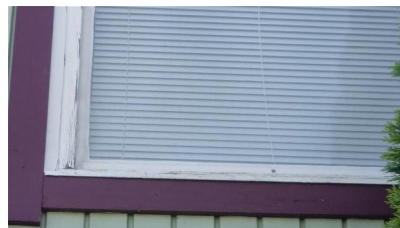
Dom fönster som inte är utbytta är i behov av målning/underhåll.

Fönsterbågar och fönsterkarmar där målningsbehov finns riskerar att få fukt- och rötskador på grund av sämre vattenavvisande förmåga.

För att öka livslängden på fönster rekommenderas målning och underhåll.

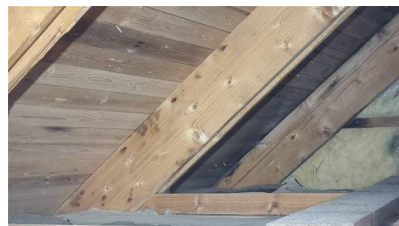
Vid kontroll av vinden har fuktvärden under kritisk fuktnivå för mikrobiell tillväxt uppmätts, dock finns mikrobiell påväxt på underlagstak i mindre omfattningen i några takstolsfack.

Det finns risk för mikrobiell tillväxt om den relativa fuktigheten (RF) i den omgivande luften är över 75 %. I furuvirke motsvarar det en fuktkvot (FK) på 17 %. Fuktkvoten i underlagstak/takbjälkar uppmättes till ca 8 %. Detta värde varierar dock under året beroende på årstid och utomhusklimat.

Den upptäckta mikrobiella påväxten på underlagstaket är ett tecken på att vinden har tillförts eller tillförs fukt inifrån bostaden. Observera att besiktning av bostadens ventilationssystem inte har ingått i uppdraget.

För att komma tillrätta med detta kan fukttillförseln inifrån bostaden behöva minskas. Det kan göras genom att ventilationen i bostaden förbättras samt att eventuella otätheter i vindsbjälklaget (tak-/väggvinklar, taklucka med mera) tätas. Läs Anticimex faktablad om uppvärmda vindsutrymmen för tips och råd.

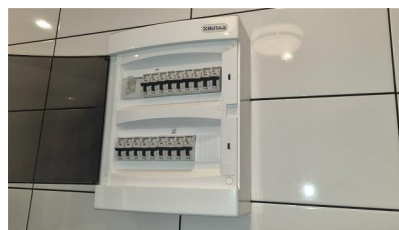
- Jordfelsbrytare saknas. Notera även att gruppförteckning vid elcentralen inte finns.

När en elanläggning har utökats eller renoverats efter 2004 ska det finnas en jordfelsbrytare installerad, för att undvika personskador och brand.

Kontakta en elektriker för kontroll och åtgärd.

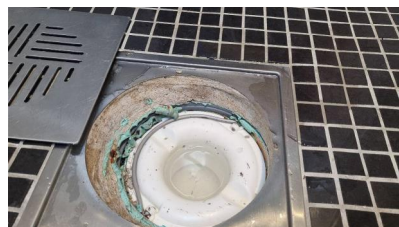
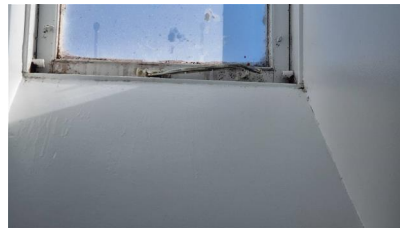
- Tätskikt är felmonterat i golvbrunnen (sticker ut under klämringen). Se även notering allmänt/hela huset (funktionskontroll av eluttag). Notera även att mindre mikrobiell påväxt noterades på takfönster men bedöms som normalt med tanke på konstruktion.

När tätskikt är felmonterat i golvbrunnen innebär det risk för fuktskador. Vatten kan tränga ner i omkringliggande konstruktioner med fuktrelaterade skador som följd. Då grundkonstruktionen är en betongplatta på mark är dock risken för skador väldigt liten.

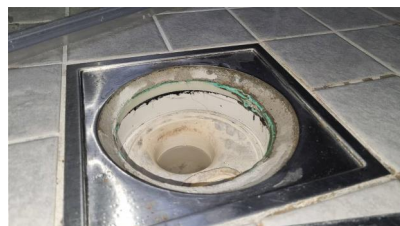
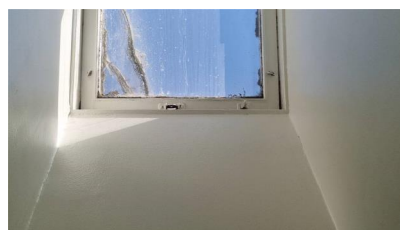
- Tätskikt är felmonterat i golvbrunnen (sticker ut under klämringen). Se även notering allmänt/hela huset (funktionskontroll av eluttag). Notera även att mindre mikrobiell påväxt noterades på takfönster men bedöms som normalt med tanke på konstruktion.

När tätskikt är felmonterat i golvbrunnen innebär det risk för fuktskador. Vatten kan tränga ner i omkringliggande konstruktioner med fuktrelaterade skador som följd. Då grundkonstruktionen är en betongplatta på mark är dock risken för skador väldigt liten.

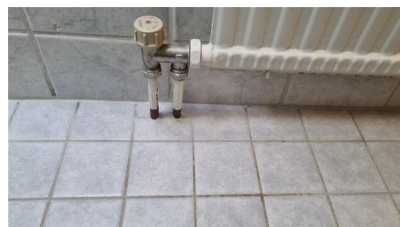
- Rör genomföringar finns i golv.

Rör genomföringar i golvet medför en ökad risk för att vatten tränger ner i omkringliggande konstruktioner och orsakar fuktskador.

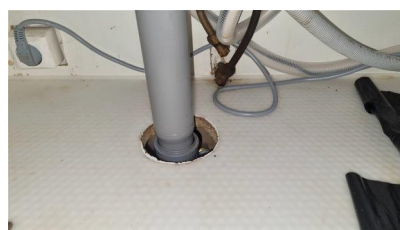
- Fuktskydd i diskbänksskåp är inte tätat vid rörgenomföring.

Detta innebär svårigheter att upptäcka läckage från rörledningar. Vatten kan då tränga in i omkringliggande konstruktioner och orsaka fuktskador.

För att upptäcka eventuella läckage, täta vid rörgenomföring.

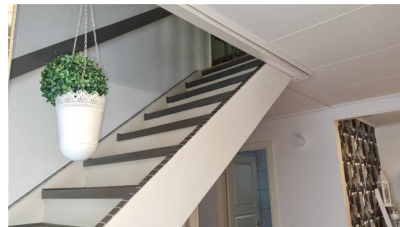
Trappräcke/skyddsräcke saknas.

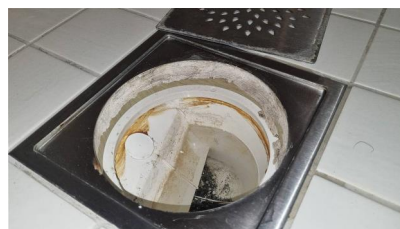
- Ursprunglig plastmatta finns under klinkerplattorna och golvbrunnen är äldre. Notera dock att detta utrymme endast har använts som toalett då duschblandare inte finns installerad.

Eftersom ytskiktet i utrymmet består av klinker som lagts direkt på befintlig plastmatta kan vidhäftningen mellan klinker och plastmatta vara svår att uppnå. Risk finns att klinkerplattorna släpper från underlaget.

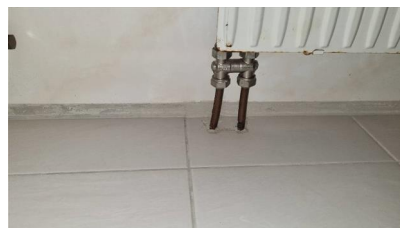
- Golvlutning i utrymmet är bristfälligt utförd och duschväggar finns inte. Notera även att rör genomföringar finns i golv och att eluttaget är placerat nära eventuell framtida dusch.

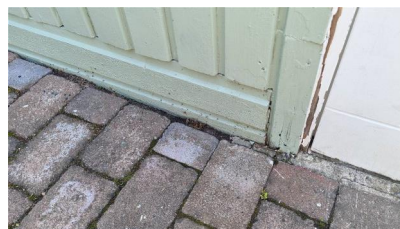
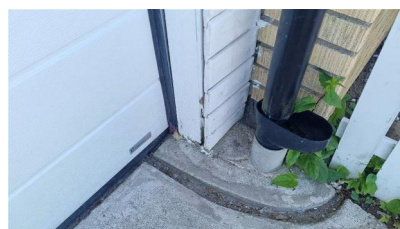
- Fasadpanelen är i behov av målning/underhåll samt avslutas för nära mark med risk för fuktuppsug och lokala otätheter noterades intill garageport.

Fasadbeklädnad och träkonstruktioner där målningsbehov finns riskerar att få fukt- och rötskador på grund av sämre vattenavvisande förmåga. För att öka livslängden på fasadbeklädnaden rekommenderas målning och underhåll.

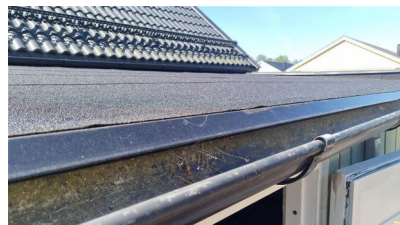
- Pappen glipar på några ställen närmast takfoten. Detta bör hållas under uppsikt då risk finns att vatten letar sig in under takpappen med fuktrelaterade skador som följd.

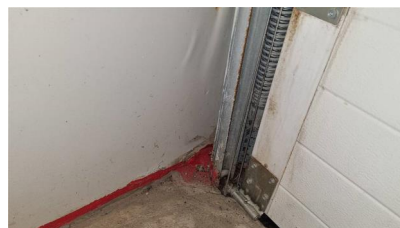
- Vägg lokalt intill garageport har fuktpåslag.

Jag rekommenderar en fördjupad undersökning för att bedöma orsak och omfattning av detta.
