**Fastighetsuppgifter**

Degeberga 94:15

Ravinvägen 13

| Uppdragsnummer | G33931 |

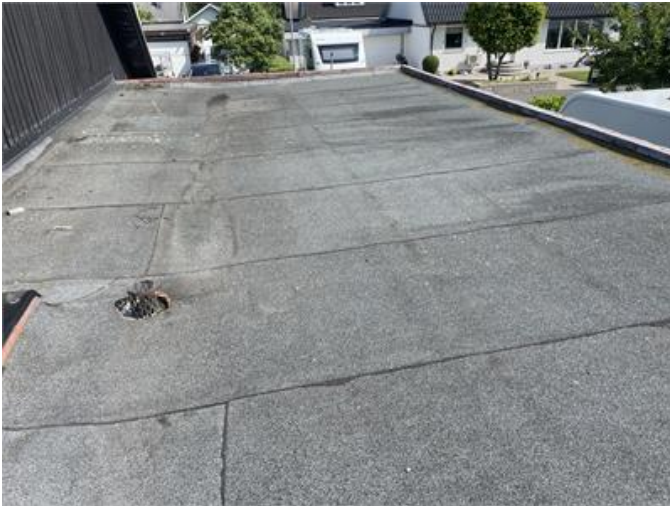
| Besiktningresultat | | | | | |
|---|---|---|---|---|---|
| Låglutande papptak | | x | | | Takpappens tekniska livslängd anses vara passerad och underhållsbehov föreligger. Tätning mellan takbrunn och papp är bristfällig vilket medför till ökad risk för läckageskador. |

Takpappens tekniska livslängd anses vara passerad och underhållsbehov föreligger.

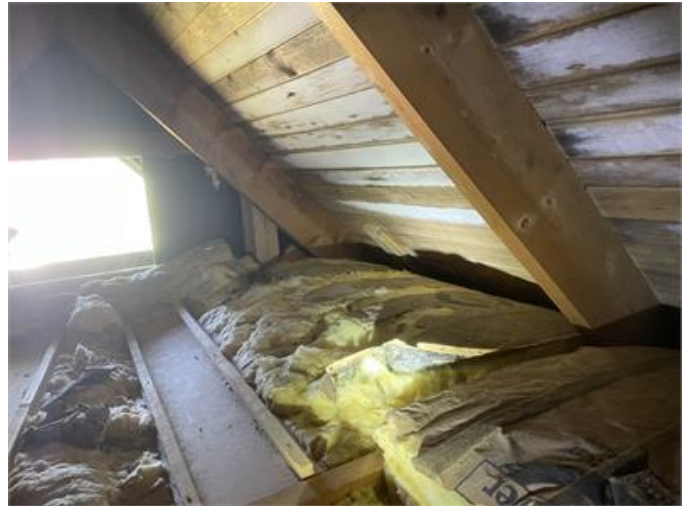
VIND: Lokala mikrobiella tillväxter/missfärgning noterades tillnockvind.

Den upptäckta lokala mikrobiella tillväxten/missfärgningen på yttertakets insida indikerar att vinden tillförs fukt inifrån bostaden. Inga rötskador/hållfasthetsförsämringer noterades i virket. För att komma tillrätta med detta måste fukttilförseln inifrån bostaden minskas. Detta kan göras genom att ventilationen i bostaden förbättras (friskluftsventiler i sovrum/allrum+våtrumsfläkt i kontinuerlig fläktdrift i dusch/wc/tvätt)samt att eventuella otätheter i vindsbjälklaget (tak/väggvinklar, taklucka mm.) tätas i den mån det är möjligt. Orsaken till missfärgningarna beror på kondensproblem när varmare luft från vinden(vindsbjälklag) möter den kallare utomhusluften vid takvinklarna och är således ett vinterproblem för att torka ut under den varmare delen av året. Löpande kontroller avnockvind bör utföras med tanke på yttertakets ålder samt för att kontrollera att tillväxter ej ökar i omfattning. För att kontrollera eventuell kondensproblematik bör detta utföras vintertid när man kan förvänta sig att belastningen mot vinden är som högst. Ingen förhöjd fukt uppmättes i takkonstruktionen vid besiktningen. I sidovind mot takkupa samt ventilationsgenomföring finns spår efter äldre fuktinträngning.

Vindsutrymmenockvind med lokala missfärgningar. Ingen förhöjd fukt uppmättes i takkonstruktionen vid besiktningen.

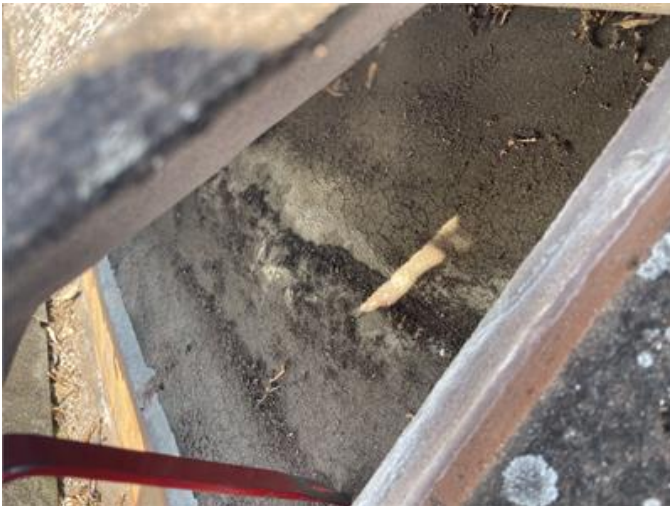
TAK: Takpannor och underlagspapp har enligt vår bedömning en genomsnittlig teknisk livslängd på 40 år. Eftersom husets taktäckning är äldre har det ett minskat motstånd mot vatteninträngning. Detta i sin tur kan leda till fuktskador på träläkt och i värsta fall på takkonstruktionen vilket kan resultera i mikrobiella skador. Vid stickprovsmässig utförd kontroll av underlagspapp och läkt noterades normala förslitningar med tanke på ålder främst närmast takfot. Mossan på taket rekommenderas att rensas bort. Färgsläpp förekommer till plåtdetaljer. Yttertakets har besiktigats med stege från hänggränna samt från garagetak. Takstege finns ej.

Normala förslitningar med tanke på ålder noterades i underlagspapp under takpannor.

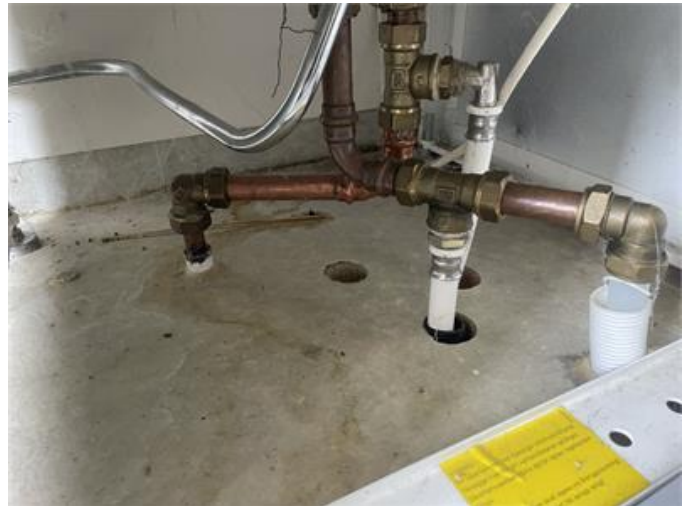
| Besiktningresultat | | | | | |
|---|---|---|---|---|---|
| Tvättstuga | | | x | | Utrymmets golvbeklädnad har otätheter kring genomföringar under varmvattenberedare och skador i mattan i anslutning tvättmaskin. Åtgärd av golvmattan rekommenderas. Fuktindikering som utfördes i utrymmet var utan anmärkning. |

Otätade rörgenomföringar under varmvattenberedare tvättstuga.

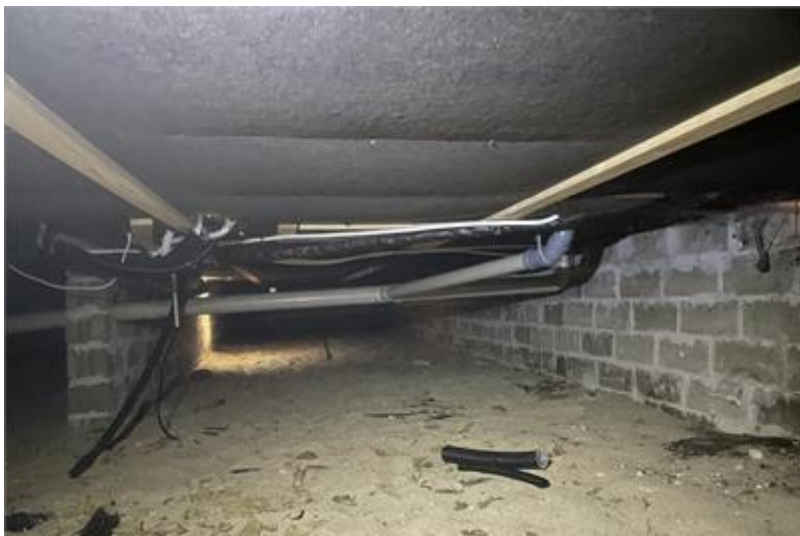
Kontroll av konstruktion visade fuktkvoter på 15-16% i bottenbjälklaget. Risk för mikrobiell tillväxt föreligger om fuktkvoten överstiger 17%. Fuktkvoten i en krypgrund växlar med årstiderna. I normalfallet är fuktbelastningen mot krypgrunden som högst under sommartid (juni-augusti) för att sjunka under vinterhalvåret.

En krypgrund är en riskkonstruktion med avseende på fukt- och mikrobiella skador. Se även protokollets näst sista sida Pos. 10. Plastfolie finns ej mot markytan i hela grunden. Plastfolie rekommenderas för att förhindra fuktavdunstning från marken mot bottenbjälklag.

Träskyddsbehandlat virke noterades till delar av bottenbjälklag, risk finns att lukter från det behandlade virket samt utrymmet i sig (sand/mark) letar sig upp till och upplevs i boendemiljön. Bland de vanligaste och säkraste åtgärderna för att reducera fuktbelastningen i en krypgrund samt reducera spridning av avvikande lukt är att en fast monterad avfuktare med undertrycksfunktion installeras i utrymmet.
