# Besiktningsprotokoll

Anticimex Försäkringsbesiktning i samarbete med Fastighetsbyrån

| Fastighetsadress:<br>Ekhagegatan 38 | |

| Besiktningsdatum:<br>2025-06-12 | Protokollnummer:<br>69053119 |

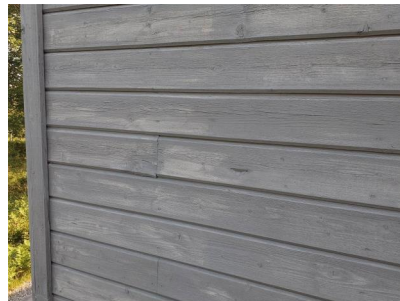
### Utvändigt / Fasad

Fasadpanelen är i behov av målning/underhåll.

Träkonstruktioner där målningsbehov finns riskerar att få fukt- och rötskador på grund av sämre vattenavvisande förmåga. För att öka livslängden på träkonstruktionerna rekommenderas målning och underhåll.

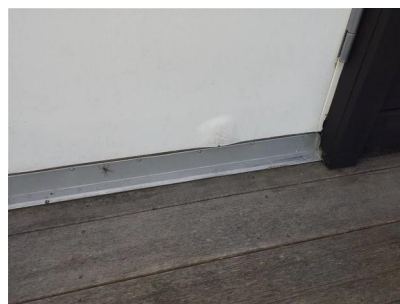
### Utvändigt / Dörrar

Dörr är formförändrad

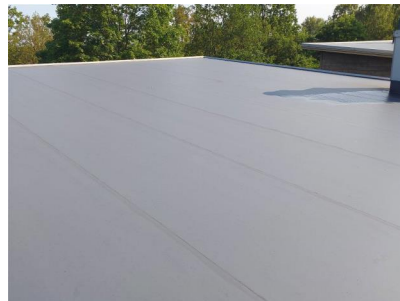
### Utvändigt / Tak

Inget att notera.

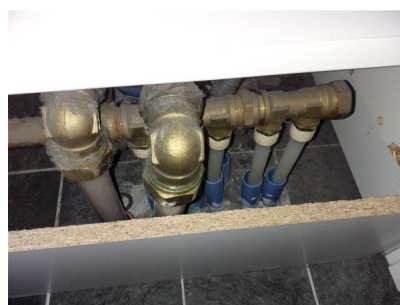
### Entréplan / Tvättstuga

Rör genomföring finns i golv.

Rör genomföringar i golvet medför en ökad risk för att vatten tränger ner i omkringliggande konstruktioner och orsakar fuktskador.

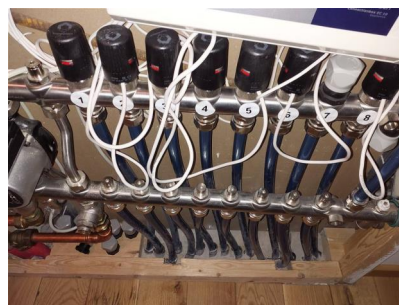
### Entréplan / Trappförråd

Rörslits saknar vattentät botten.

En rörslits ska ha en vattentät botten och vara försedd med skvallerrör. När det saknas ökar risken för att ett läckage inte upptäcks i tid. Det kan leda till fuktskador i omkringliggande konstruktioner.
