# Besiktningsprotokoll

Anticimex Försäkringsbesiktning i samarbete med Fastighetsbyrån

| Fastighetsadress:<br>Hinnebäcksgatan 81 | |

| Besiktningsdatum:<br>2025-03-31 | Protokollnummer:<br>68923511 |

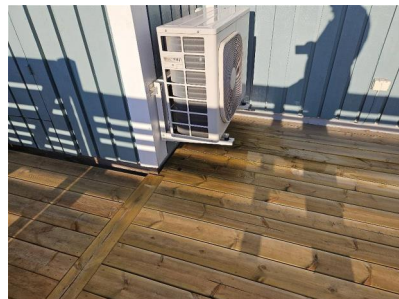
Kondensvatten från luftvärmepumparnas utedelar leds inte bort från husgrunden.

Detta medför ökad risk för att vatten tränger in i anslutande konstruktioner, vilket i sin tur kan leda till fuktrelaterade skador. Observera att besiktning av byggnadens värmesystem eller värmepumpen inte har ingått i uppdraget.

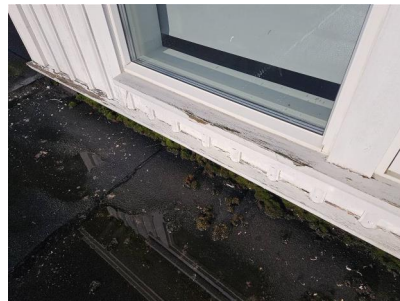
Fasadpanelen kring inbyggd atriumdel är i behov av målning/underhåll.

Fasadbeklädnad och träkonstruktioner där målningsbehov finns riskerar att få fukt- och rötskador på grund av sämre vattenavvisande förmåga. För att öka livslängden på fasadbeklädnaden rekommenderas målning och underhåll. Enligt uppgift ska detta åtgärdas/målas när vädret tillåter.

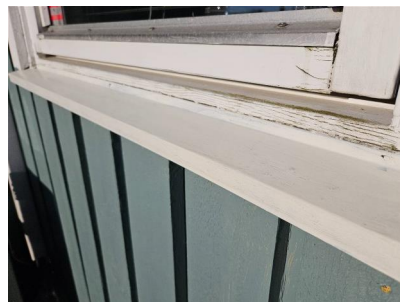
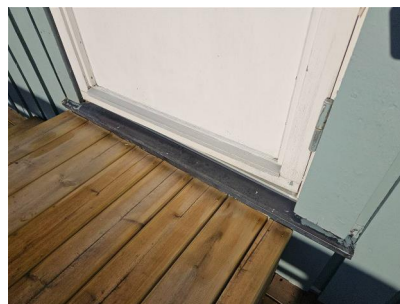
Mindre torrsprickor finns på dörr/fönster.

Dessa bedöms inte ha lett till bakomliggande skador.

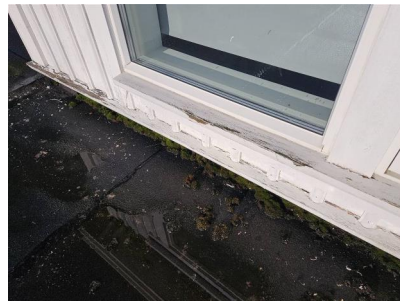
Fönsterbleck av plåt saknas på fönster till inbyggd atriumdel.

Detta medför en ökad risk för att vatten kan tränga in och orsaka fuktrelaterade skador i omkringliggande konstruktioner.

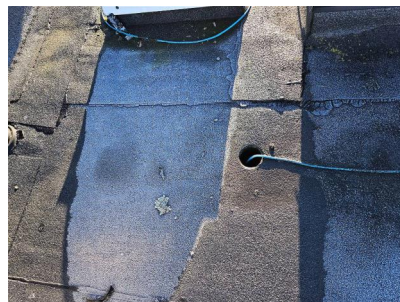
Inbyggda hängrännor och stuprör.

Eftersom vatten från taken avleds med inbyggda hängrännor/invändiga stuprör finns en ökad risk för fuktskador i omkringliggande konstruktioner. Vanliga orsaker till fuktskador är läckage i skarvar på hängrännor och stuprör eller igensatta takbrunnar.

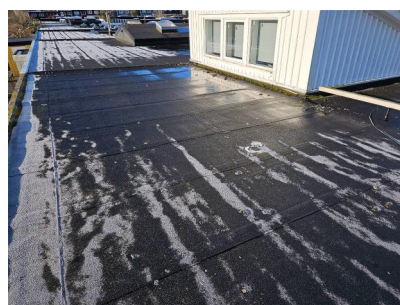
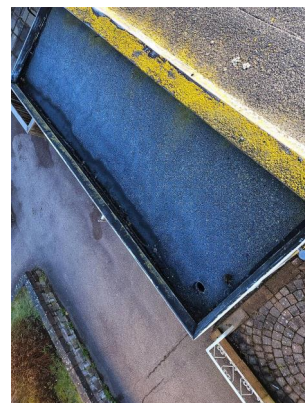
Takpappen är äldre (även mindre takdelar), lokalt noterades även fritt stående vatten på tak samt att utfyllnad i skarvar saknas på atriumdel/pulpettak.

Tätskiktet på ett platt/låglutande tak har enligt vår bedömning en begränsad livslängd. Eftersom takpappen är äldre har det ett minskat motstånd mot vattengenomträngning. Detta i sin tur kan leda till att takkonstruktionen drabbas av fuktskador.

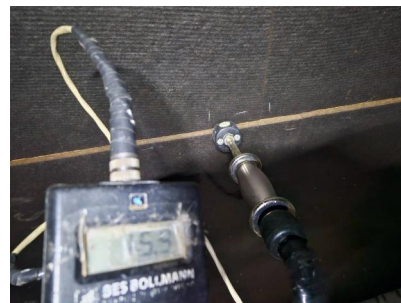
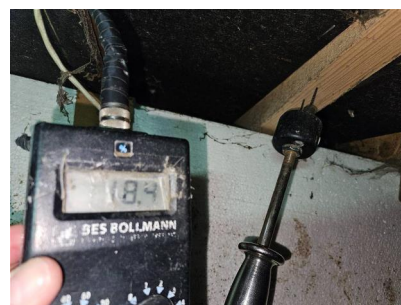
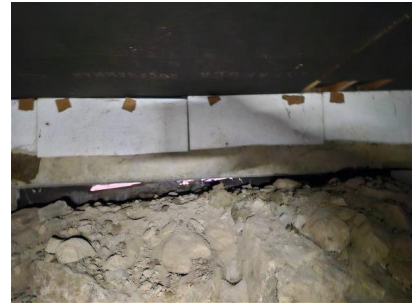
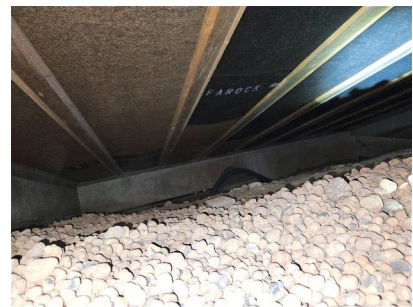
Vid kontroll av konstruktion uppmättes fuktvärden både över och under kritisk fuktnivå, vidare noterades otätheter kring grundmur där även äldre rötskadat byggmaterial finns samt att spillning noterades lokalt på markytan som saknar åldersbeständig plastfolie. Krypgrundsdel under inbyggd atriumdel är svåråtkomlig och endast besiktigad från sidan.

Uteluftsventilerade krypgrunder med bjälklag av organiskt material har ofta fuktskador på grund av naturlig fuktpåverkan. Detta kan resultera i mikrobiella skador.

Risk för mikrobiell tillväxt föreligger om den relativa fuktigheten (RF) i den omgivande luften är över 75 % vilket i furuvirke motsvarar en fuktkvot (FK) på 17 %.

Fuktkvoten uppmättes i underkant träbjälklag till 15,9-18,4%.

För att undvika detta så måste grundens klimat bli torrare. Läs Anticimex faktablad om uteluftsventilerade krypgrunder för tips och råd, innan åtgärd bör bygg/markentreprenör kontaktas angående de påvisade otätheterna/bristerna som noterades i utrymmet.

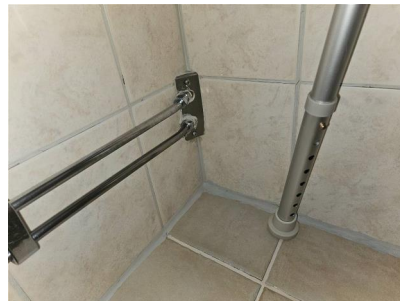
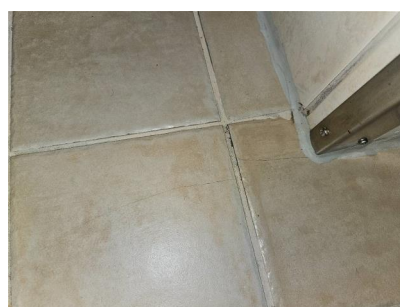
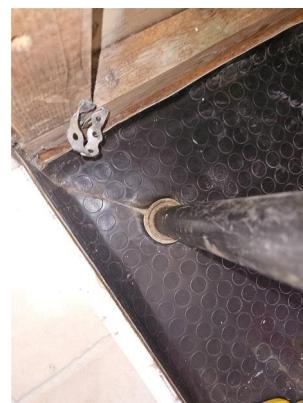
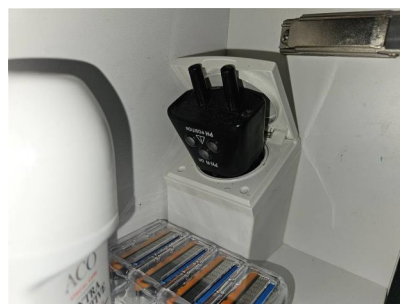
Våtutrymmet har äldre yt-/tätskikt och har passerat tiden för sin tekniska livslängd där bl.a. golvbrunn (original) i duschdel ej byttes ut vid renovering, rör genomföring finns i vägg samt att lokal spricka finns i klinkergolv

Normala fuktvärden indikerades mot klinker/kakel.

Ojordat uttag finns i våtrum, vidare kan mindre delar av bostadens elsystem vara äldre.

När man har ojordade eluttag i våtrum finns det en ökad risk för personskador.

Renovering av utrymmet rekommenderas. Kontakta en behörig våtrumsentreprenör för en renovering. I samband med renoveringen bör omkringliggande konstruktioner kontrolleras för att upptäcka eventuella följdskador. Mindre otäthet vid håltagning för vattenrör finns i våtrumsmatta under varmvattenberedare samt att fuktfläck finns i tak.

Kontakta en elektriker för kontroll och åtgärd.

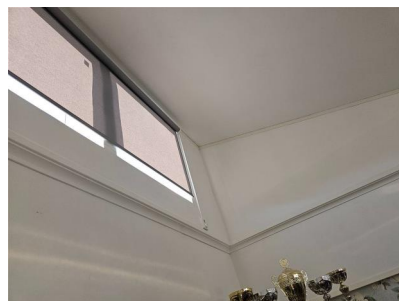
Mindre missfärgning noterades i tak/väggvinkel.

Dessa bör hållas under uppsikt efter förändringar, om förändringar sker bör en mer fördjupad undersökning utföra för bedömning av orsak/omfattning
