# Besiktningsprotokoll

Anticimex Försäkringsbesiktning i samarbete med Fastighetsbyrån

| Fastighetsbeteckning:<br>Börjelsbyn 3:30 | |

| Besiktningsdatum:<br>2025-05-08 | Protokollnummer:<br>69001119 |

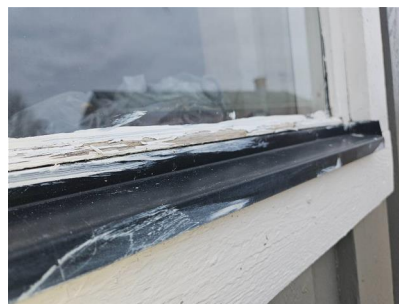
Fönster har målning/underhållsbehov.

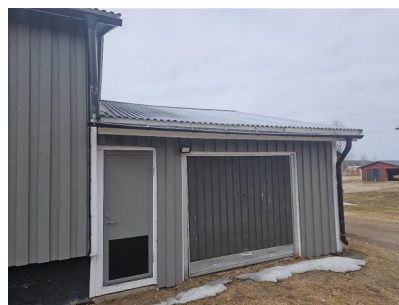
Stuprör är inte anslutet till markledning.

Hängrännor lutar fel.

Anslut stuprören till lämpligt rör/ledning och led undan vattnet från huset.

Justera hängrännorna.

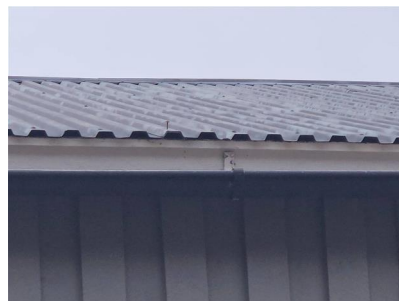
Yttertaket är äldre och har uppstickande spikar.

Taket är besiktat från mark.

Slå ner spikarna eller byt ut till lämplig takskruv med tätning.

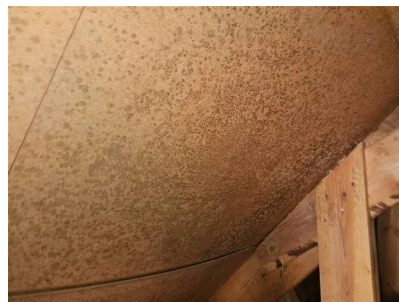
Mikrobiell påväxt finns på underlagstaket.

Detta är vanligt förekommande eftersom att underlagstaket består av träfiberskivor.

Torrt vid inspektion.

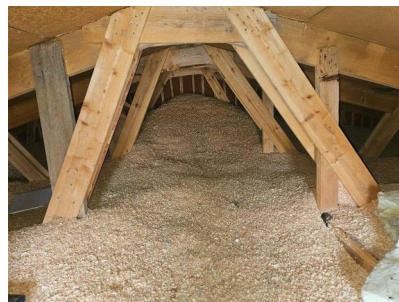
Vid kontroll av vinden uppmättes fuktvärden under kritisk fuktnivå för mikrobiell tillväxt och en normal lukt upplevdes. Fuktkvoten i underlagstak/takbjälkar uppmättes vid besiktningstillfället till ca 12 %. Detta värde varierar dock under året beroende på årstid och utomhusklimat.

Gränsvärden för mikrobiell tillväxt.

Det finns risk för mikrobiell tillväxt om den relativa fuktigheten (RF) i den omgivande luften är över 75 %. I furuvirke motsvarar det en fuktkvot (FK) på 17 %.

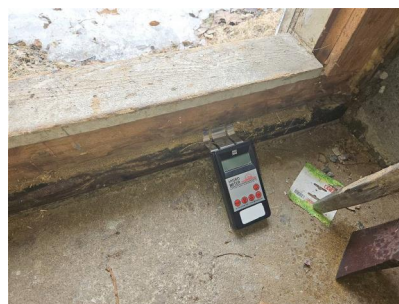
Förhöjda fuktvärden uppmättes under gångdörr till garage.

Jag rekommenderar kontakt med snickare för kontroll och åtgärd.

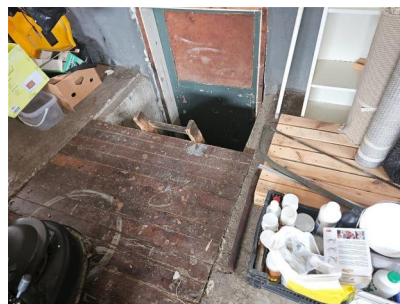
Del av garagegolvet består av trä.

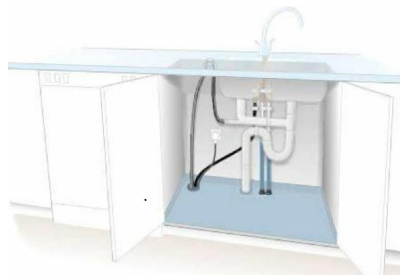
Fuktskydd saknas i diskbänksskåp samt under kyl/frys.

För att upptäcka eventuella läckage, installera ett fuktskydd.

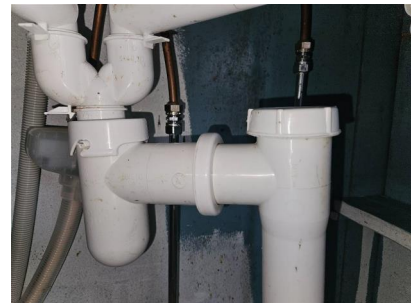
Bakfall noterades på avloppsrör under diskho.

Justera avloppsröret.

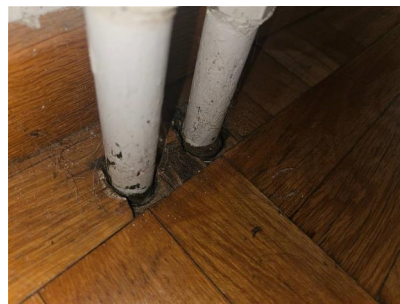
Mindre fuktfläck noterades under element.

Detta bedöms som äldre och är ej pågående i dagsläget.

Torrt vid inspektion.

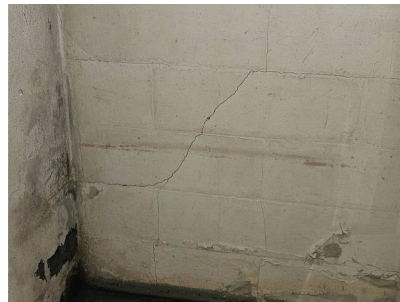
Sprickor finns i betongytterväggar.

Dessa sprickor bedöms inte lett till följdskador.

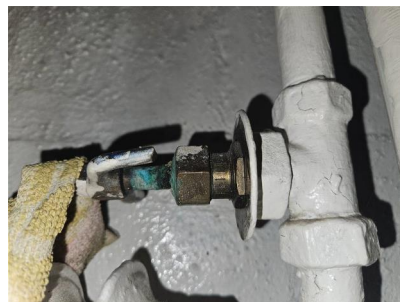
Äldre radiatorventiler finns på källarplan där droppläckage noterades från enstaka radiatorventiler.

Kontakta rörmokare för kontroll och åtgärd.

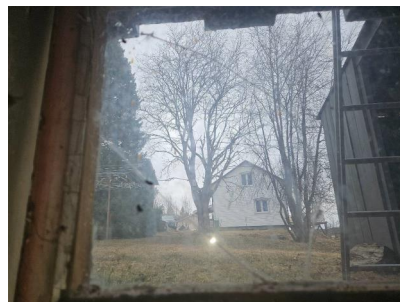
Sprickor finns i fönsterglas.

Kontakta glasmästare för kontroll och åtgärder.

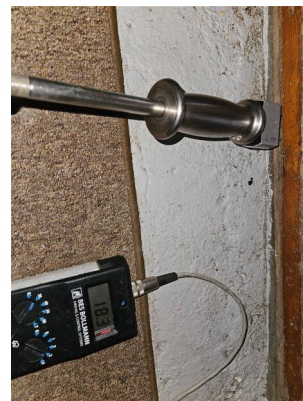
Trädetaljer/mindre panelväggar finns i källaren där förhöjda fuktvärden uppmättes i enstaka trösklar.

Riv ut skadade trädetaljer.

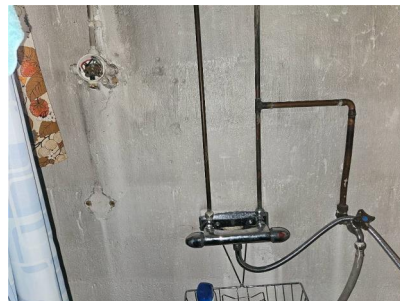
El finns i duschzon.

Enligt husägare är denna urkopplad och ej i bruk.

Kontakta elektriker för kontroll.

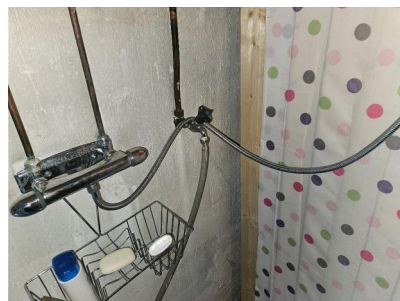
I utrymmet noterades brister:

-Blandaren i dusch är lös

-Trävägg från bastu finns i duschzon.

Dessa brister kan medföra en ökad risk för fuktskador i angränsande konstruktioner.

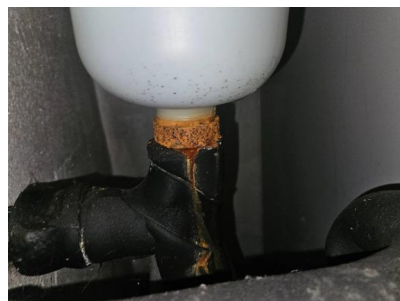
Rost noterades på rör/koppling.
