**Fastighetsuppgifter**

Hållsunga 2:26

Hållsunga 130

| Uppdragsnummer | O28169 |

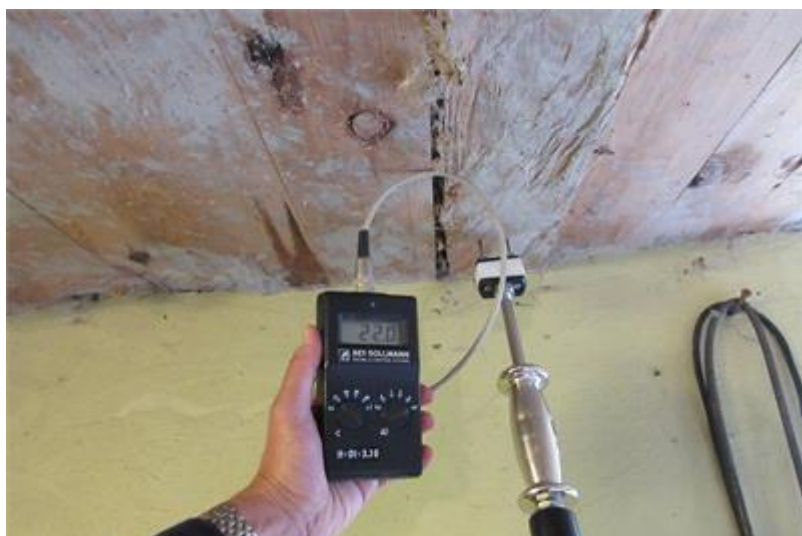
Två stickprovvis fuktmätningar utfördes i undersidan av golvbjälklaget i källare och grund under entréhall.

Fuktkvoten mättes till ca 22 % vilket är över det kritiska gränsvärdet för mikrobiell tillväxt.

Notera att stickprovsmässig undersökning är utförd samt att mätvärden normalt sett kan variera över årstiderna. För att säkert fastställa källaren och krypgrundernas kondition och fuktstatus måste en mer omfattande undersökning utföras.
