# Besiktningsprotokoll

Anticimex Försäkringsbesiktning i samarbete med Fastighetsbyrån

| Fastighetsbeteckning:<br>Tollare 22:7 | |
| Fastighetsadress:<br>Tryffelvägen 15 | |

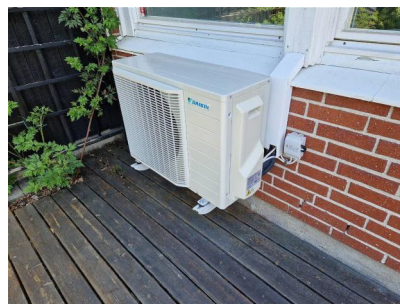
Kondensvatten från luftvärmepumpens utedel leds inte bort från husgrunden.

Detta medför ökad risk för att vatten tränger in i anslutande konstruktioner, vilket i sin tur kan leda till fuktrelaterade skador. Observera att besiktning av byggnadens värmesystem eller värmepumpen inte har ingått i uppdraget.

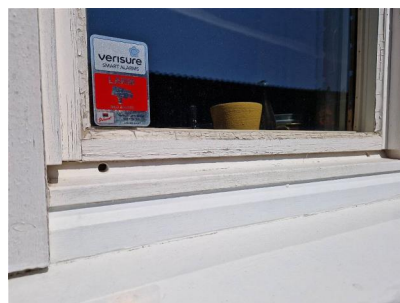
Isolerglas är äldre.

Befintliga fönster är äldre vilket betyder att tätningen mellan fönsterrutorna kan vara sämre. Detta kan leda till att missfärgning/imma kan uppstå mellan glasrutorna.

Fönster är i behov av målning/underhåll.

För att öka livslängden på fönster rekommenderas målning och underhåll.

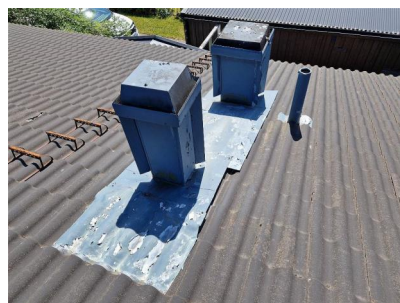
Äldre plåtdetaljer på yttertaket är inte utbytta i samband med takrenoveringen.

Enstaka trasiga pannor finns på taket.

Mossa finns på takpannor på norrsida.

Detta kan leda till fuktskador i bakomliggande konstruktioner.

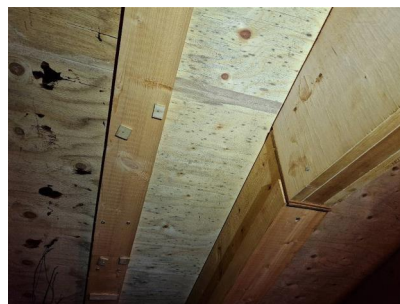
Underlagstaket har äldre fuktfläckar.

Noterade fuktfläckar uppstod innan takomläggningen.
