# Besiktningsprotokoll

Anticimex Försäkringsbesiktning i samarbete med Fastighetsbyrån

| Fastighetsbeteckning:<br>Propellern 10 | |

| Besiktningsdatum:<br>2025-06-16 | Protokollnummer:<br>69060618 |

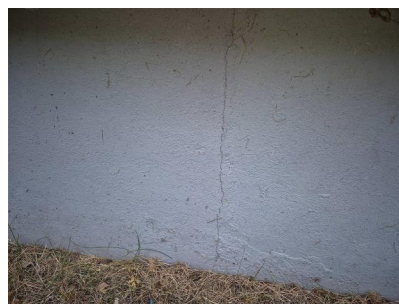
Sprickor finns i sockel.

Dessa bedöms inte ha lett till bakomliggande skador.

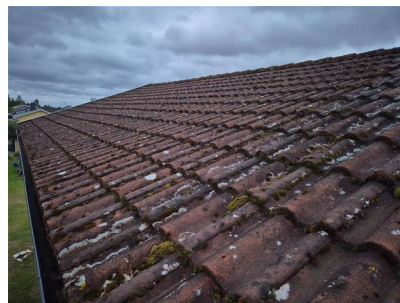
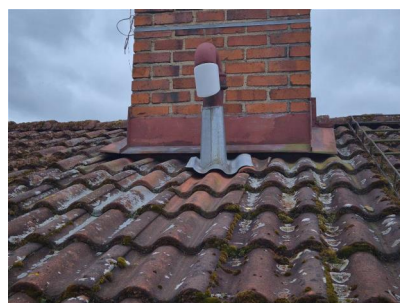
- Äldre plåtdetaljer.
- Mossa finns på taket.

Ovanstående noteringar innebär en ökad risk för fuktrelaterade skador.

Taket är besiktigt från anliggande stege samt mark.

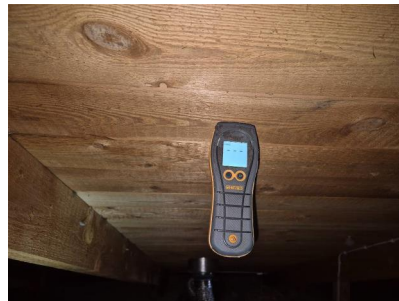
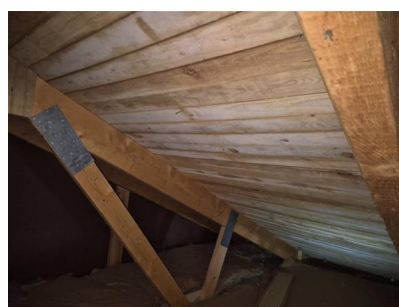
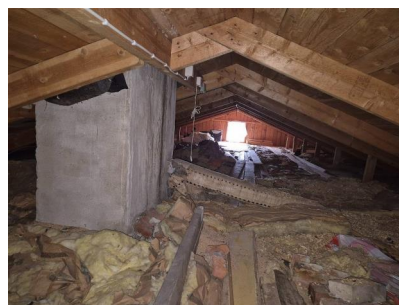
Vid kontroll av vinden har fuktvärden under kritisk fuktnivå för mikrobiell tillväxt uppmätts, dock finns mikrobiell påväxt på underlagstak.

Fuktkvoten i underlagstak/takbjälkar uppmättes till under 8%.  
Gränsvärdet går vid 17%.

Den upptäckta mikrobiella påväxten på underlagstaket är ett tecken på att vinden har tillförts eller tillförs fukt inifrån bostaden. Observera att besiktning av bostadens ventilationssystem inte har ingått i uppdraget.

För att komma tillrätta med detta kan fukttillförseln inifrån bostaden behöva minskas. Det kan göras genom att ventilationen i bostaden förbättras samt att eventuella otätheter i vindsbjälklaget (tak-/väggvinklar, taklucka med mera) tätas. Läs Anticimex faktablad om uppvärmda vindsutrymmen för tips och råd.

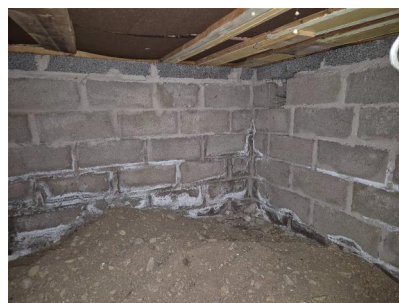
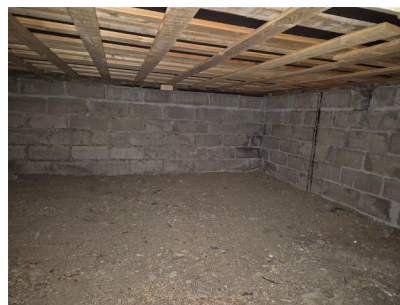
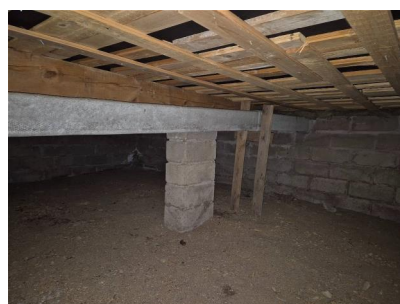
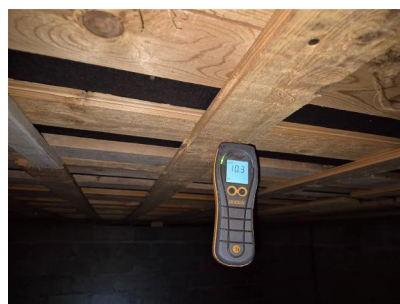
Vid kontroll av konstruktionen i krypgrund uppmättes fuktvärden under kritisk fuktnivå för mikrobiell tillväxt och normal lukt upplevdes.

Golvbjälklaget ovan den uteluftsventilerade krypgrunden riskerar att drabbas av fuktskador på grund av naturlig fuktpåverkan. Detta kan i sin tur leda till mikrobiella skador (angrepp av mikroorganismer) som kan leda till att mikrobiell lukt sprids till boendemiljön.

Fuktkvoten uppmättes till 10% i båda grunderna. Gränsvärdet går vid 17%.

Krypgrundsdel under entréhall är inte besiktningsbar på grund av att passage dit saknas. Grunder är endast besiktigade från luckor.

Organiskt material finns på marken samt att fuktgenomslag noterades på grundmur. Grundmurar består av betonghålstén.

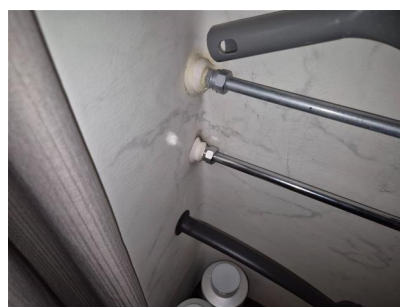
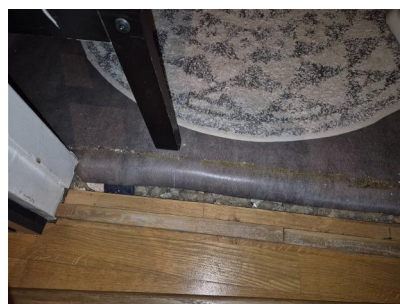
- Golvbrunn är inte utbytt i samband med renovering.
- Rör genomföringar finns i vägg i duschzon.
- Rör genomföringar finns i golv under handfat.
- Tätskikt är inte uppvikt mot tröskeln.

Ovanstående noteringar innebär en ökad risk för fuktrelaterade skador.
