# Besiktningsprotokoll

Anticimex Försäkringsbesiktning i samarbete med Fastighetsbyrån

| Fastighetsadress:<br>Fårullsvägen 65 | |

| Besiktningsdatum:<br>2025-06-16 | Protokollnummer:<br>69076145 |

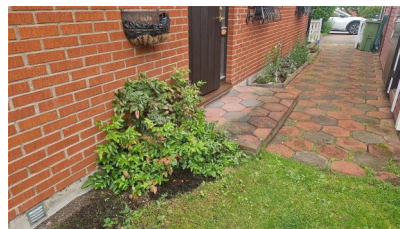
Området närmast huset rekommenderas att vara fritt från växtlighet.

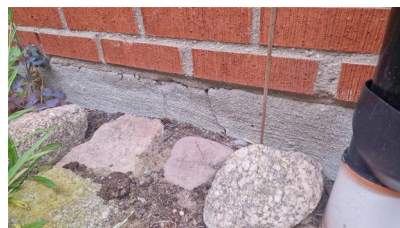
I hörnet på framsidan, vid infarten har en sprickbildning och putssläpp noterats i sockeln.

Det förekommer fler sprickor i sockeln vilket är förväntat med tanke på husets ålder.

Det rekommenderas att den lösa putsen knackas bort, varefter sockeln putsas om och målas.

Vid osäkerhet om omfattning eller lämplig åtgärdsmetod bör en fackman anlitas.

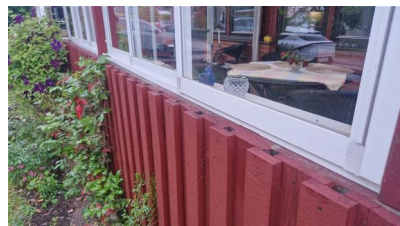
Fönsterbleck saknas under fönsterpartier. Detta innebär en ökad risk för fuktskador i konstruktionen.

Rekommenderas att montera fönsterbleck.

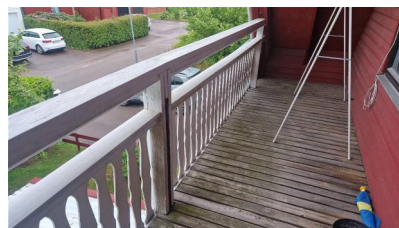
Trädetaljer på räcke är i behov av målning/underhåll.

Golvbrädor sviktat något.

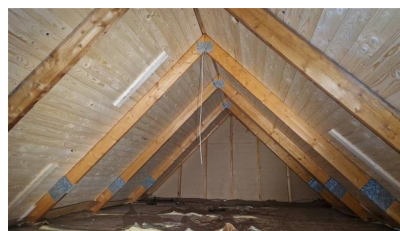
Vid kontroll av vinden uppmättes fuktvärden under kritisk fuktnivå för mikrobiell tillväxt.

Fuktkvoten i underlagstak/takbjälkar uppmättes till 8 %.

Risk för mikrobiell påväxt föreligger om fuktkvoten överstiger 17%.

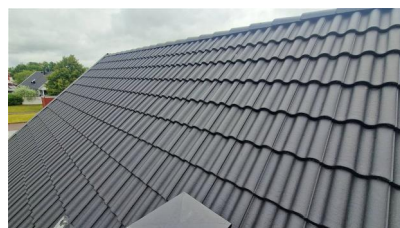
Taket är besiktat från takstege och mark.

Därifrån noteras inga brister.

Takfönster mot duschrum är känsligaste punkten, rekommenderas att bytas, se notering fönster.

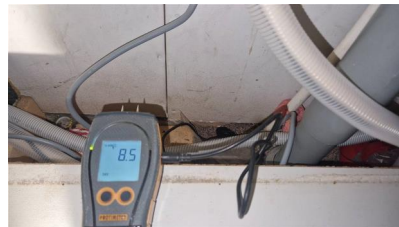
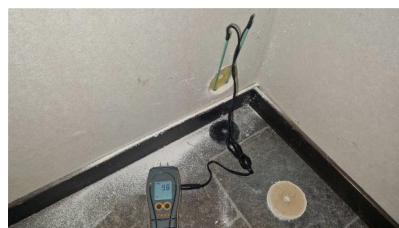
Vid kontroll av konstruktion uppmättes fuktvärden under kritisk nivå för mikrobiell tillväxt.

Grundläggningen består av en betongplatta på mark utan underliggande isolering och med ett flytande golvspånskiva på en sandfyllning. Fuktkvoten uppmättes till 9 % under diskbänkskåpet och till 10 % i yttervägssyllen intill entrédörren.

Flytande golvkonstruktion och eventuella väggssyllar riskerar att drabbas av fuktskador på grund av naturlig fuktpåverkan om fuktskyddet är bristfälligt utfört alternativt saknas. Fuktvandring kan ske från marken genom betongen till organiskt material genom så kallad kapillärsugning och diffusion, vilket kan leda till skador med lukt av mikrobiell karaktär. Om väggssyllarna är tryckimpregnerade kan även en kemisk lukt förekomma.

Limmad plastmatta finns på betongplattan i badrum och tvättstuga.

På grund av naturlig fuktpåverkan från mark riskerar plastmattan att släppa från underlaget. Mattan och limmet kan också avge en kemisk lukt som sprids till boendemiljön.

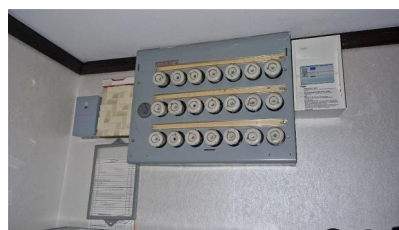
Jordfelsbrytare finns installerad vid elcentralen.

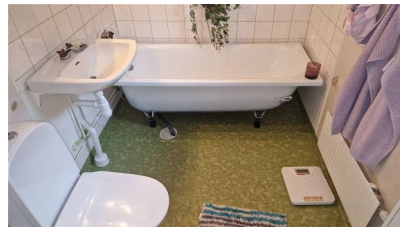
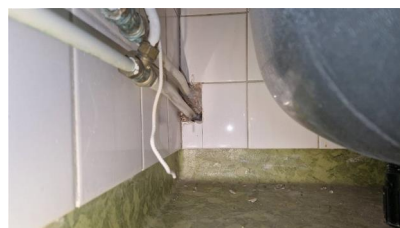
Våtutrymmet har äldre yt-/tätskikt.

Eftersom funktionen – att ytskiktet/tätskiktet ska vara vattentätt – kan vara nedsatt, finns en ökad risk för att vatten tränger igenom och orsakar skador i omkringliggande byggnadsdelar.

- Klämringen i golvbrunnen är helt lös. Byte av klämring rekommenderas innan badkar nyttjas.
- Rör genomföringar finns i golvet till element.
- Rör genomföringar finns i väggen i hörnet vid badkarsplats. Tätningen runt dessa är bristfällig. Golvmattan har släppt något i hörnet vid uppvik mot vägg.

Fuktindikering i utrymmet gav inga förhöjda fuktindikationer.

Jag rekommenderar att en plan för renovering av badrummet upprättas. Fram till dess bör utrymmet användas med försiktighet.

Vid renovering rekommenderas kontroll av omkringliggande konstruktioner samt att gällande branschregler följs.

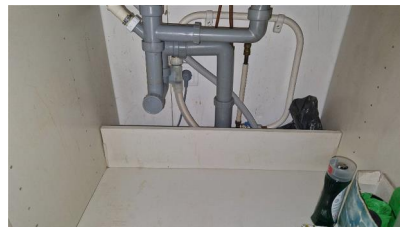
Fuktskydd saknas i diskbänksskåp.

Utan fuktskydd är det svårt att upptäcka läckage från rörledningar. Vatten kan då tränga in i omkringliggande konstruktioner och orsaka fuktskador.

Skivan i bakkant försvårar ytterligare möjligheten att upptäcka eventuella läckage.

Avloppsslangen till diskmaskinen är inte förankrad enligt monteringsanvisning.

För att upptäcka eventuella läckage, installera ett fuktskydd.

Ett vattenlarm kan med fördel monteras under skåpet.

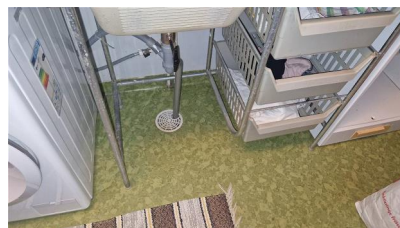
Våtutrymmet har äldre yt-/tätskikt.

Eftersom funktionen, som innebär att ytskiktet/tätskiktet ska vara vattentätt, kan vara nedsatt finns en ökad risk att vatten tränger igenom ytskiktet/tätskiktet med vattenskador i omkringliggande konstruktioner som följd.

- Rör genomföringar i golv nära golvrinnen är placerade för nära vägg, detta försvårar möjligheten att tät ordentligt runt dessa rör.
- Plastmattan är skadad vid tröskel då nuvarande ägare vänt på dörren.
- Mindre mattsläpp precis runt brunnen, vilket är förväntat med tanke på ålder.

Fuktindikering i utrymmet gav inga förhöjda fuktindikationer.

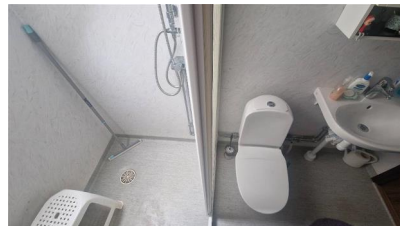
Golvbrunnen är inte utbytt i samband med renovering och klämringen är inte monterad enligt monteringsanvisning.

Risk finns att det nya tätskiktet inte har kunnat anslutas till golvbrunnen på ett riktigt sätt, vilket kan leda till fuktskador i omkringliggande konstruktioner.

- Rörgenomföringar finns i golv till element och mellan handfat samt toalett. Vid tiden för renoveringen var detta enligt gällande regler.
- Fönster är olämpligt placerat i plats för dusch. Rekommenderas att skyddas från vattenbegjutning.

Fuktindikering i utrymmet gav inga förhöjda fuktindikationer.

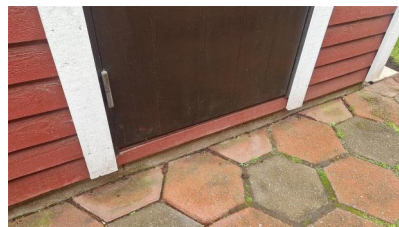
Dörr saknar tröskelbleck.

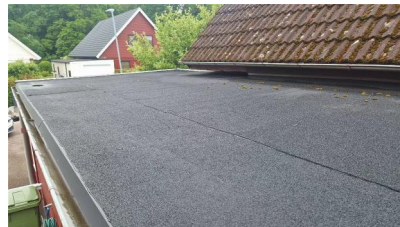
Mindre sänka mot takfoten vid gavel mot porten där vatten blir stående.

Pappen är avsedd att klara detta.
