# Besiktningsprotokoll

Anticimex Försäkringsbesiktning i samarbete med Fastighetsbyrån

| Fastighetsadress:<br>Hemmansvägen 4 | |

| Besiktningsdatum:<br>2025-06-12 | Protokollnummer:<br>69065620 |

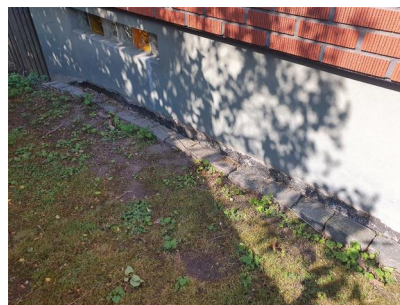
Delar av marken lutar mot huset efter att marken har sjunkit vilket kan ses på sockel och gavel.

Detta innebär en ökad fuktbelastning mot grunden vilket i sin tur kan orsaka fuktskador i huset.

Rekommenderar att återfylla mot sockel.

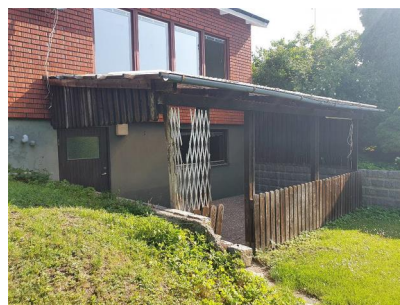
Altan/Uterum är i behov översyn.

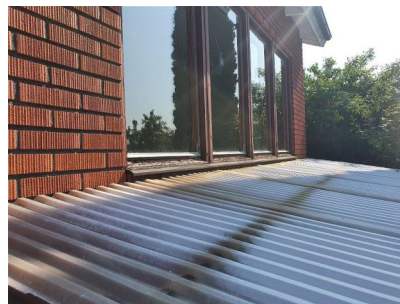
Fönster är i behov av målning/underhåll.

Fönsterbågar och fönsterkarmar där målningsbehov finns riskerar att få fukt- och rötskador på grund av sämre vattenavvisande förmåga.

För att öka livslängden på fönster rekommenderas målning och underhåll.

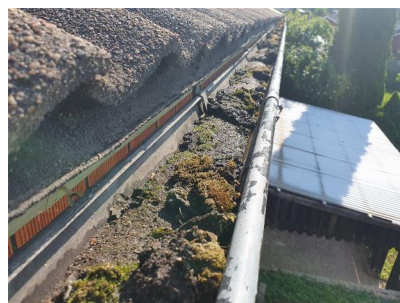
Hängrännor är fulla mossor.

Eftersom hängrännor är fulla med mossor finns risk för fuktskador på fasad och sockel då vatten kan svämma över.

För att förhindra översvämning rekommenderas rensning av hängrännor.

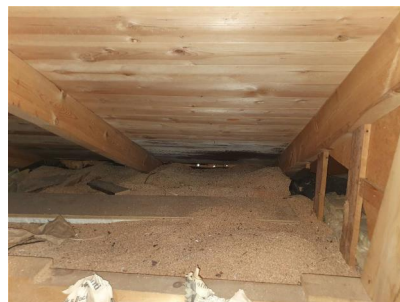
Mikrobiell påväxt finns på underlagstaket utmed takfot mot norr.

Detta kan vara ett tecken på att vinden tillförs fukt inifrån bostaden. Observera att besiktning av bostadens ventilationssystem inte har ingått i uppdraget.

För att komma tillrätta med detta kan fukttillförseln inifrån bostaden behöva minskas. Det kan göras genom att ventilationen i bostaden förbättras samt att eventuella otätheter i vindsbjälklaget (tak-/väggvinklar, taklucka med mera) tätas. Läs Anticimex faktablad om uppvärmda vindsutrymmen för tips och råd.

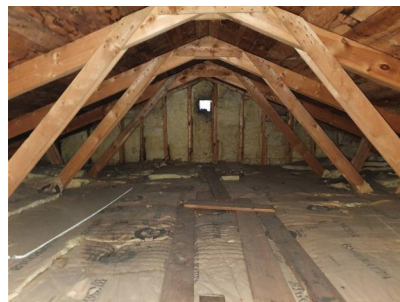
Vid kontroll av vinden uppmättes fuktvärden under kritisk fuktnivå för mikrobiell tillväxt.

Fuktkvoten i underlagstak uppmättes till 8%.

Risk för mikrobiell påväxt föreligger om fuktkvoten överstiger 17%.

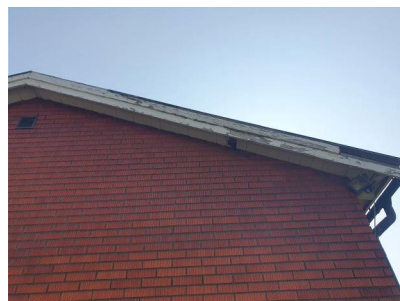
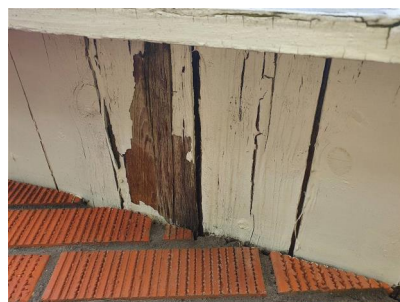
Ett par råspontsbrädor noteras rötskadade vid gavelutsprång.

På samma sida saknas en vindskiveplåt och mindre bit vindskiva. Rekommenderar byte av vindskivor.

Vi rekommenderar en kontakt med en snickare för fördjupad undersökning och åtgärd.

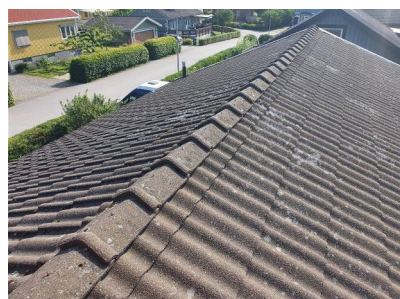
Yttertaket är äldre.

Takpannor, plåtdetaljer och underlagspapp har enligt vår bedömning en begränsad livslängd. Eftersom husets taktäckning är äldre har det ett minskat motstånd mot vatteninträngning. Detta i sin tur kan leda till fuktskador på träläkt och vidare ner i underliggande konstruktioner.

Otättheter noteras vid kringplåt till skorsten.

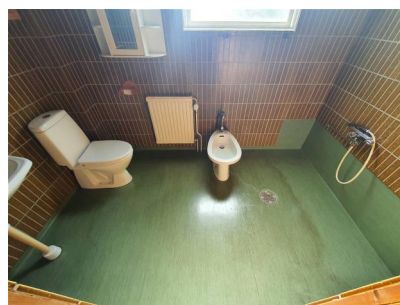
Utrymmet är i behov av renovering.

Utrymmet är äldre och har passerat tiden för sin tekniska livslängd.

- Dropläckage noteras från bidé.
- Frånluftsventilation saknas.
- Bristfälligt fall.
- Rör genomföringar finns i golv.

Renovering av utrymmet rekommenderas. Kontakta en behörig våtrumsentreprenör för en renovering. I samband med renoveringen bör omkringliggande konstruktioner kontrolleras för att upptäcka eventuella följdskador.

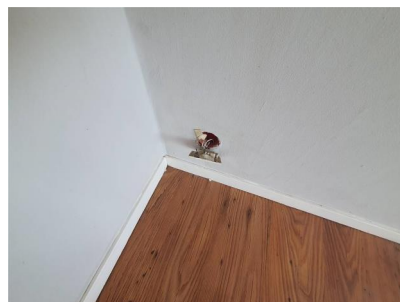
Lös elkontakt.

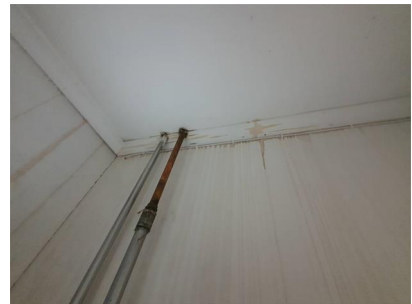
Fuktfäckar noterades i tak.  
Fuktindikering utan anmärkning vid besiktningstillfället.

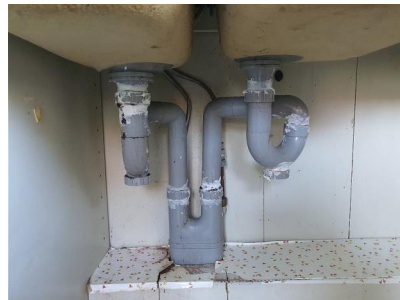
Fuktskydd finns ej i diskbänkskåp och under kyl/frys.

Utan fuktskydd är det svårt att upptäcka läckage från rörledningar. Vatten kan då tränga in i omkringliggande konstruktioner och orsaka fuktskador.

Tätningar har utförts på vattenlås.

För att upptäcka eventuella läckage, installera ett fuktskydd.

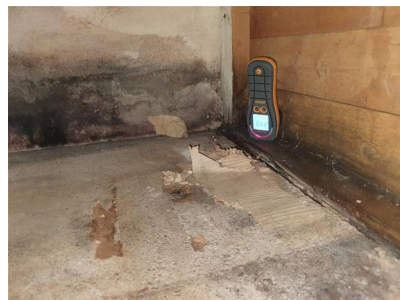
Källare med påreglade ytterväggar och limmade plastmattor och flytande golv på betongplattan förekommer.

Befintliga golv och väggkonstruktioner riskerar på grund av naturlig fuktpåverkan från mark att drabbas av fuktskador. Detta i sin tur kan leda till mikrobiella skador (angrepp av mikroorganismer) som kan resultera i att mikrobiell lukt sprids till boendemiljön.

Vid kontroll av konstruktion i ena matkällaren uppmättes fuktvärden över kritisk nivå för mikrobiell tillväxt.

Fuktkvoten uppmättes till 25% i ingjuten regel.

Risk för mikrobiell tillväxt föreligger om fuktkvoten överstiger 17 %.

Vi rekommenderar en fördjupad undersökning för att bedöma orsak och omfattning. Det är viktigt att tänka på att denna rekommendation om fördjupad undersökning gäller hela källaren.

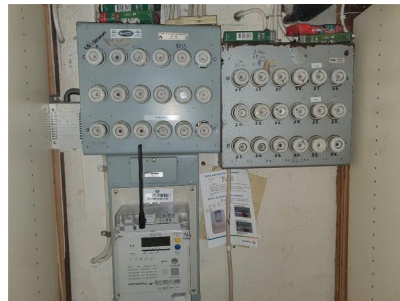
Jordfelsbrytare finns ej.

Det finns inget krav att hus byggda före år 2000 ska ha jordfelsbrytare. Jordfelsbrytaren minskar dock risken för personskador och brand orsakade av elanläggningen.

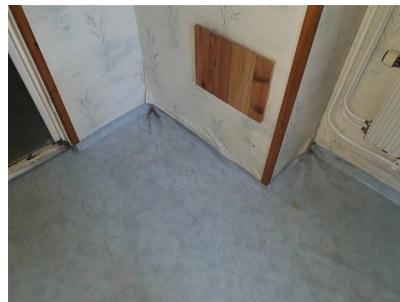
Våtutrymmet har äldre yt-/tätskikt.

Utrymmet är äldre och har passerat tiden för sin tekniska livslängd.

- Golvbrunn har ej besiktigats pga. duschkabin (äldre gjutjärnsbrunn).
- Otäta mattskarvar, vridningar.
- Lagningar på plastmattan.

Renovering av utrymmet rekommenderas. Kontakta en behörig våtrumsentreprenör för en renovering. I samband med renoveringen bör omkringliggande konstruktioner kontrolleras för att upptäcka eventuella följdskador.
