# Besiktningsprotokoll

Anticimex Försäkringsbesiktning i samarbete med Fastighetsbyrån

| Fastighetsbeteckning:<br>Rödmyran 15 | |

| Besiktningsdatum:<br>2025-06-13 | Protokollnummer:<br>69058829 |

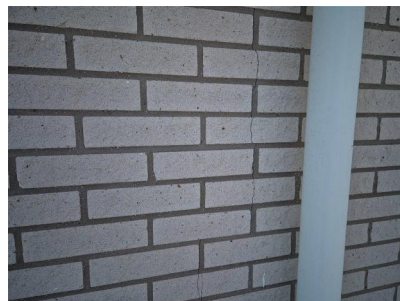
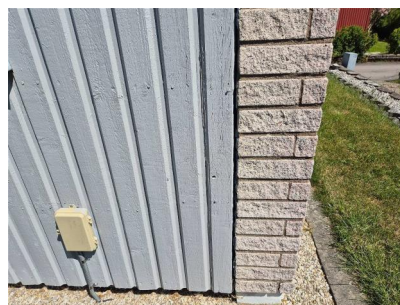
Sprickor finns i tegelfasaden. Detta kan leda till fukt- och frysskador i konstruktionen.

Fasadbeklädnad är i behov av underhåll och otätheter förekommer där panelbrädor ansluter mot tegelfasaden, vilket medför risk för fuktskador. Rekommenderas att underhåll utförs och tätning med lämpligt material.

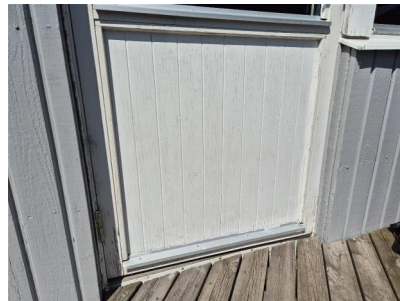
Dörr är i behov av målning/underhåll.

Dörrar där målningsbehov finns riskerar att få fukt- och rötskador på grund av sämre vattenavvisande förmåga.

För att öka livslängden på dörr rekommenderas målning och underhåll.

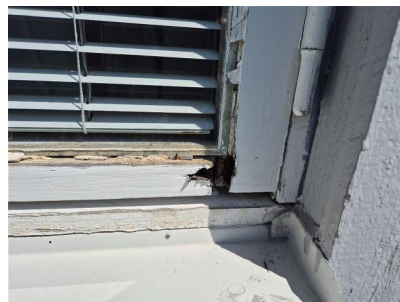
Rötskador/underhåll förekommer i fönsterkarmar. Anlita snickare för byte av rötskadade delar och underhåll på resterande delar.

Fönsterbleck är inte infällda vid foder, vilket kräver kontinuerligt underhåll.

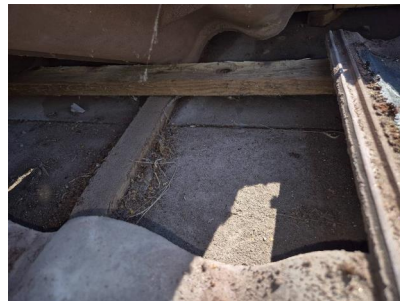
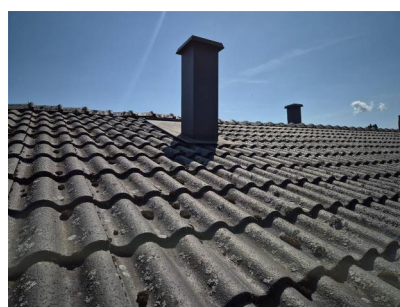
Yttertaket är äldre och mosspåväxt förekommer på takpannorna. Vindskivor är i behov av underhåll.

Takpannor, plåtdetaljer och underlagspapp har enligt vår bedömning en begränsad livslängd. Eftersom husets taktäckning är äldre har det ett minskat motstånd mot vatteninträngning. Detta i sin tur kan leda till fuktskador på träläkt och vidare ner i underliggande konstruktioner.

Taket har kontrollerats med stega mot takfot och från markytan.

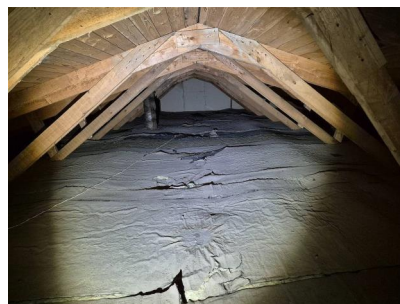
Del av vinden saknar landgångar och har ej kunnat kontrollerats i sin helhet. Om denna del ska kunna kontrolleras behöver landgångar monterats in.

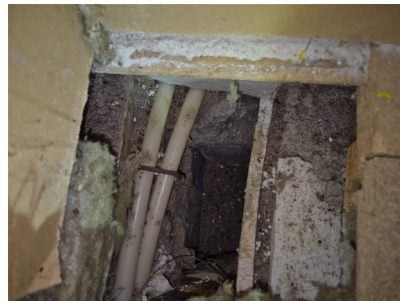
Betongplatta på mark med en flytande golvkonstruktion bestående av en sandavjämning, plastfolie, cellplast, spånskiva, plastmatta och med varierande ytskikt. Syllar är Rötskyddsbehandlade.

Kontroll av konstruktion utfördes i förråd via befintligt hål samt genom provhåltagning i golv i sovrum 1.

Fuktkvoten uppmättes till 10% i golvregel. Bild 1.

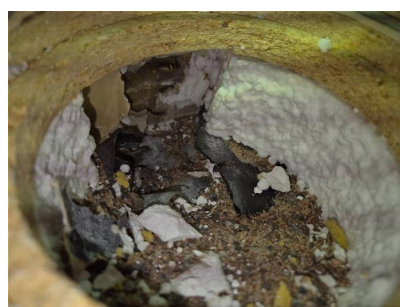
Fuktkvoten uppmättes till 12% i ytterväggsyll. Bild 2.

Flytande golvkonstruktion och eventuella väggsyllar riskerar att drabbas av fuktskador på grund av naturlig fuktpåverkan om fuktskyddet är bristfälligt utfört alternativt saknas. Fuktvandring kan ske från marken genom betongen till organiskt material genom så kallad kapillärsugning och diffusion, vilket kan leda till skador med lukt av mikrobiell karaktär. Om väggsyllarna är tryckimpregnerade kan även en kemisk lukt förekomma.

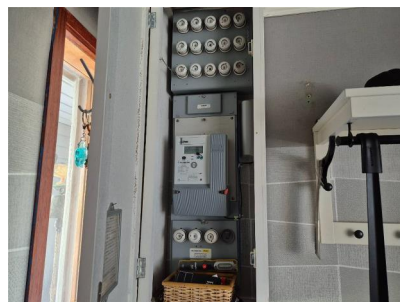
Jordfelsbrytare finns ej.

Det finns inget krav att hus byggda före år 2000 ska ha jordfelsbrytare. Jordfelsbrytaren minskar dock risken för personskador och brand orsakade av elanläggningen.

Kontakta en elektriker för kontroll och åtgärd.

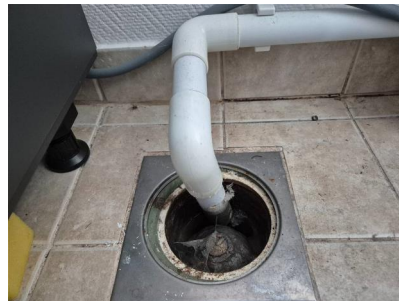
Tvättstugan har äldre yt-/tätskikt.  
Äldre gjutjärnsbrunn finns.

Eftersom funktionen, som innebär att ytskiktet/tätskiktet ska vara vattentätt, kan vara nedsatt finns en ökad risk att vatten tränger igenom ytskiktet/tätskiktet med vattenskador i omkringliggande konstruktioner som följd.

Fuktindikering utan anmärkning.

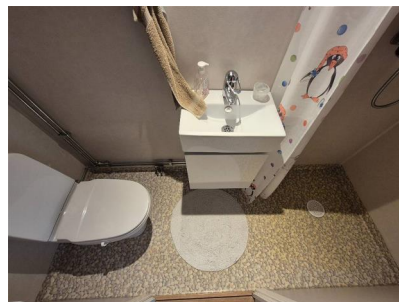
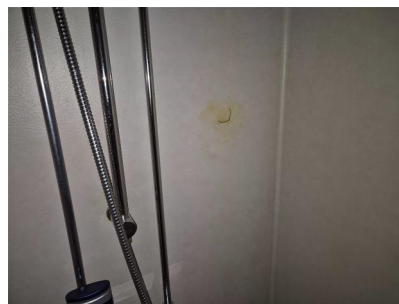
Skada finns i tätskikt i dusch som tätats med silikon. Detta medför risk för fuktskador i omkringliggande konstruktioner. Skadan i tätskikt tätad av tidigare ägare enligt uppgift.

Rör genomföringar finns i golv i form av vattenrör. Risk för skada bedöms som liten då genomföringarna är placerade långt från dusch.

Fuktindikering utan anmärkning.

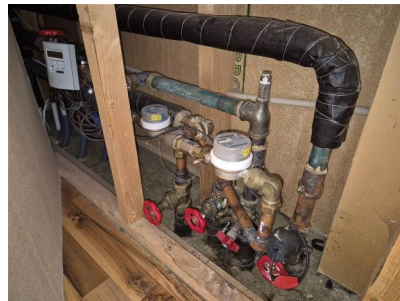
Inkommande vatten är placerad i icke tätskitat utrymme.

Risk att eventuella läckage från rörledningar orsakar vattenskador. Ett vattenlarm kan med fördel monteras.

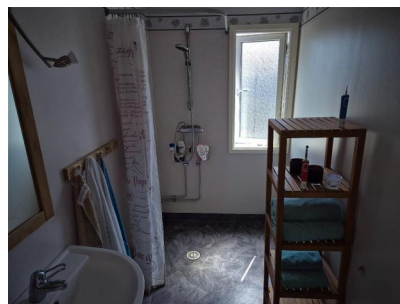
Fönster är olämpligt placerat.  
Rörgenomföringar finns i golv.

Ovannämnda brister medför risk för fuktskador i omkringliggande konstruktioner.

Fuktindikering utan anmärkning.
