# Besiktningsprotokoll

Anticimex Försäkringsbesiktning i samarbete med Fastighetsbyrån

| Fastighetsadress:<br>Hummelvik 21 | |

| Besiktningsdatum:<br>2025-06-11 | Protokollnummer:<br>69072197 |

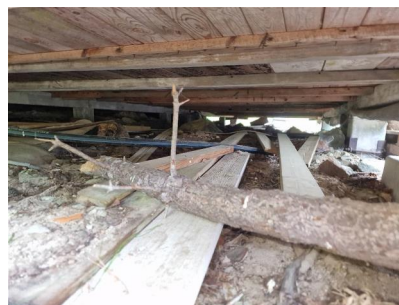
Vid kontroll av konstruktion uppmättes fuktvärden över kritisk fuktnivå.

Risk för mikrobiell tillväxt föreligger om den relativa fuktigheten (RF) i den omgivande luften är över 75 % vilket i furuvirke motsvarar en fuktkvot (FK) på 17 %. Fuktkvoten uppmättes till 20%.

Organiskt material finns på marken.

Vi rekommenderar en fördjupad undersökning för att bedöma orsak och omfattning.

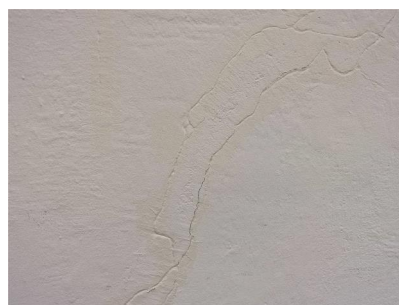
Sprickor finns i fasaden.

Dessa bedöms inte ha lett till bakomliggande skador.

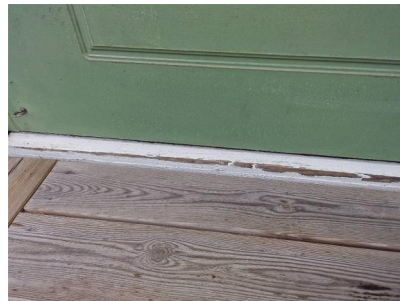
Tröskelbleck saknas under dörr.

Avsaknad av tröskelbleck medför att det finns risk för att vatten kan rinna in och orsaka fuktskador på tröskel och/eller i kringliggande vägg och bjälklag.

Mindre torrsprickor finns.

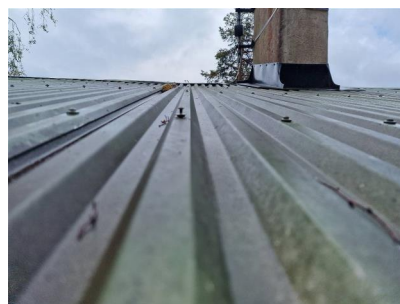
Plåttaket har otätheter. Tätning mellan spikarna o plåten är bristfällig.

Vindskivor är i behov av underhåll.

Mossa o skräp förekommer.

Puttsläpp finns på skorsten.

Brister i taktäckningen kan leda till att regn- eller smältvatten tränger ner i underliggande takkonstruktion och orsakar fuktskador.

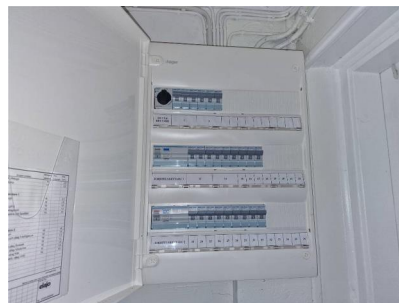
El-centralen har jordfelsbrytare.

Jordfelsbrytare finns installerad vid elcentralen.

Gruppförteckning finns.

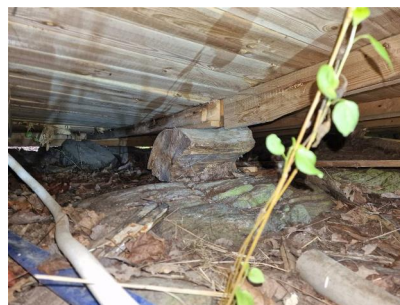
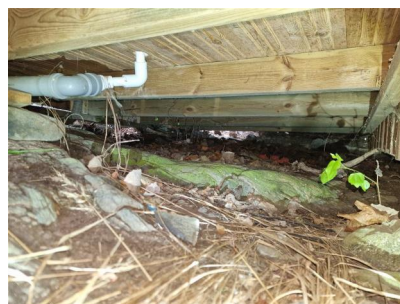
Sättningar finns i konstruktionen.

Organiskt material finns på marken.

Tryckimpregnerad trä noterades i konstruktionen.

Vi rekommenderar en fördjupad undersökning för att bedöma orsak och omfattning.

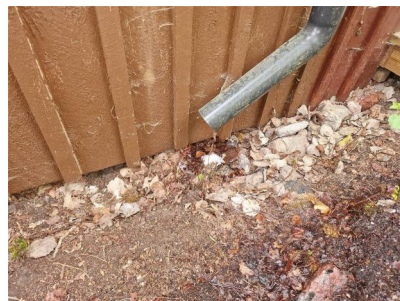
Stuprör avslutas nära husliv.

Mossa och skräp finns i hängrännor.

Stuprör som avslutas intill husliv (ovan mark) kan medföra en ökad fuktbelastning med fuktnrelaterade skador som följd.

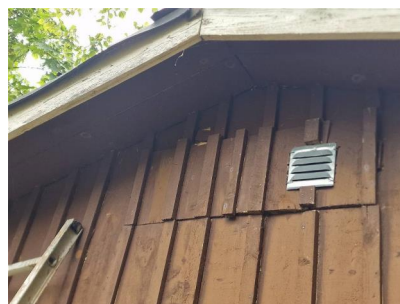
Vindsutrymmet har lucka men ingången till vinden är för trång för att kunna ta sig in i.

Vi rekommenderar en kompletterande besiktning när/om en tillräckligt stor inspektionslucka installerats.

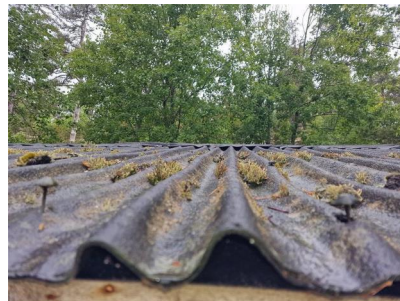
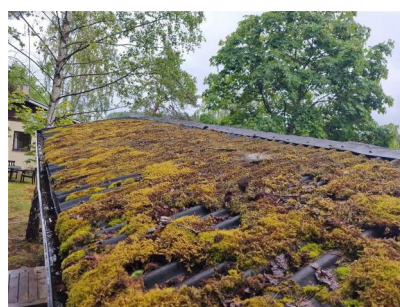
Yttertaket är äldre och i behov av renovering.

Taket har även vissa otätheter samt mosspåväxt

Taket är äldre och har passerat tiden för sin tekniska livslängd. Renovering av yttertaket rekommenderas. Kontakta en takentreprenör för en renovering. I samband med renoveringen bör omkringliggande konstruktioner kontrolleras för att upptäcka eventuella följdskador.

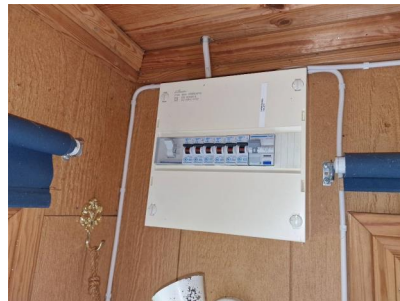
El-centralen har jordfelsbrytare.

Jordfelsbrytare finns installerad vid elcentralen.

Gruppförteckning saknas.

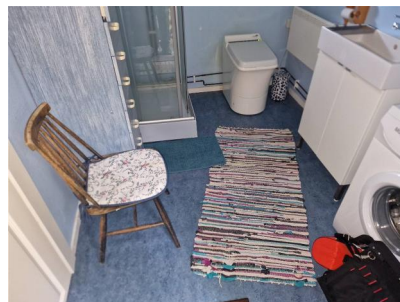
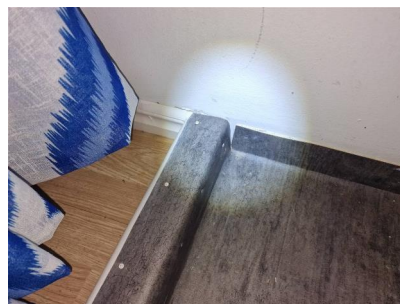
Våtutrymmet har äldre yt-/tätskikt.

Golvmattan ligger löst och saknas uppvik på väggen.

Golvbrunnen är inte besiktningssbar.

I utrymmet där varmvattenberedaren finns så är mattan med uppvik inte tät.

Fuktindikering i utrymmet gav inga förhöjda fuktindikationer.

Eftersom funktionen, som innebär att ytskiktet/tätskiktet ska vara vattentätt, kan vara nedsatt finns en ökad risk att vatten tränger igenom ytskiktet/tätskiktet med vattenskador i omkringliggande konstruktioner som följd.
