**Fastighetsuppgifter**

Salmered 1:267

Blålockevägen 108

| Uppdragsnummer | B5402 |

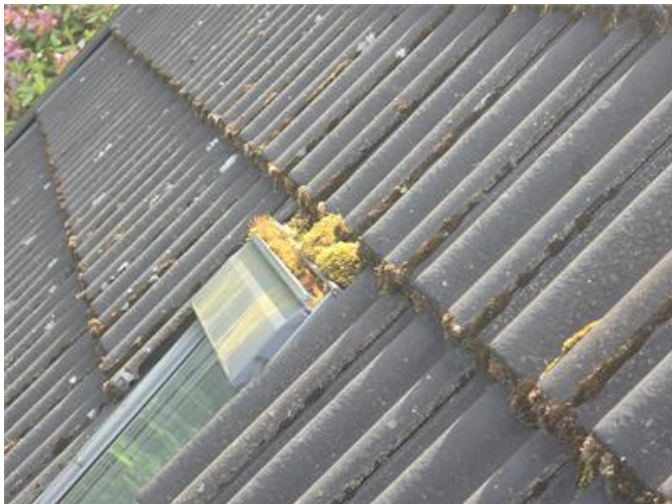
| Besiktningsresultat | | | | | |
|---|---|---|---|---|---|
| Tak | | x | | | Yttertaget är besiktat ifrån marknivå, uppställt stege mot glidskydd samt taksteg. Det noterades mosspåväxt på takpannor och ovan takfönster. Takpapp ovan farstukvist och förrådsdel är äldre. Se kommentar/riskanalys. |

Mossan binder fukt, detta kan påverka taket negativt. Om det finns mossa på taket en längre tid kan det inte uteslutas att det kommer uppstå skador på taket, vilket i sin tur påverkar underliggande material och orsakar skador som påverkar byggnaden negativt.

Exempelbild, mosspåväxt på tak och ovan takfönster.

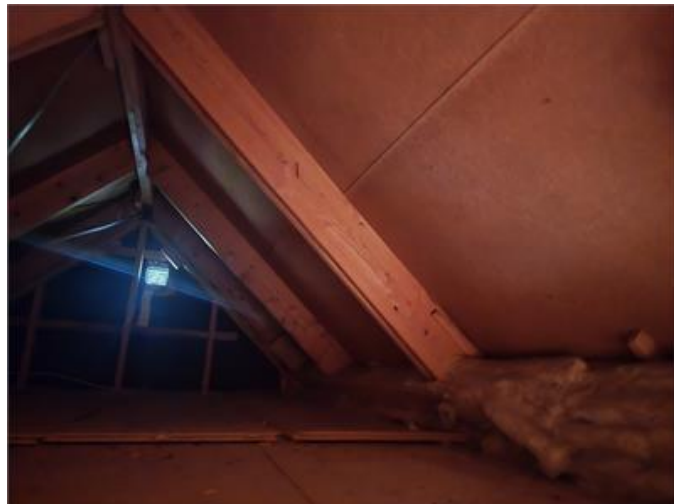
| Besiktningsresultat | | | | | |
|---|---|---|---|---|---|
| Vind | | x | | | Fläckar förekommer lokalt i träfiberskivor (underlagstak). Observera dock att takkonstruktionen är omgjort varvid det finns ett nytt underlagstak av råspontsbrädor ovan träfiberskivorna. Ventilationsrör från dusch/wc är oisolerat. Se kommentar/riskanalys. |

Fuktfläckar förekommer i underlagstaket, dessa fuktfläckar var vid besiktningstillfället torra och bedöms vara från tiden innan takomläggningen. Det rekommenderas att dessa hålls under uppsikt och ökar fuktfläckarna i storlek eller annan förändring sker bör kontakt tas med en fackman för erforderliga åtgärder.

När det finns oisolerade ventilationsrör på en vind finns det en risk att det kan bli kondens på och i ventilationsrören. Kondensvattnet kan rinna ner och orsaka skador som påverkar byggnaden negativt.

Översiktsbild,nockvind.

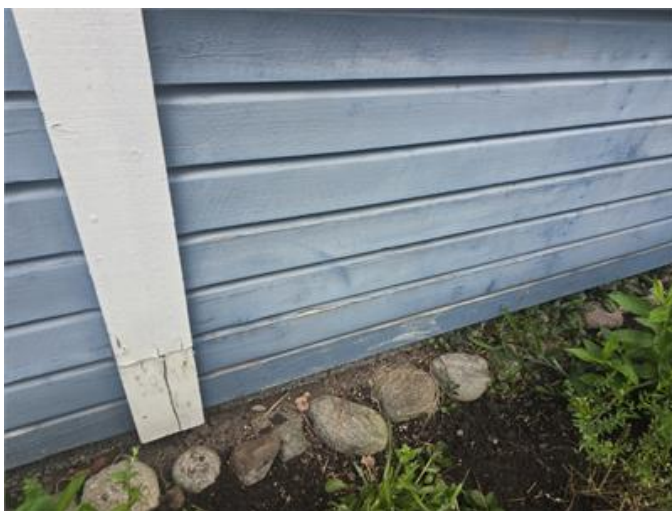
| Besiktningsresultat | | | | | |
|---|---|---|---|---|---|
| Fasad | | | x | | Målning/underhållsbehov förekommer, företrädesvis på husets solexponerade sida. Vidare noterades en lokal rötskada på solexponerad sida. Se kommentar/riskanalys. |

När det finns brister i underhållet av fasadpanel/snickerier eller fönster/dörrar finns det en risk att man kan få skador i det organiska materialet vilket kan påverka byggnaden och inomhusmiljön negativt.

När virket i snickerier som fasad och trösklar har börjat ruttna blir hållfastheten sämre i virket vilket medför en risk att vatten kan tränga in i angränsande konstruktion. Om man inte åtgärdar rötskadorna finns det en risk att skadorna ökar vilket i en förlängning påverkar byggnaden och inomhusmiljön negativt.

Målning/underhållsbehov och lokal rötskada, fasad.
