# Besiktningsprotokoll

Anticimex Försäkringsbesiktning i samarbete med Fastighetsbyrån

| Fastighetsbeteckning:<br>Hackan 4 | |
| Fastighetsadress:<br>Kuskvägen 8 | |

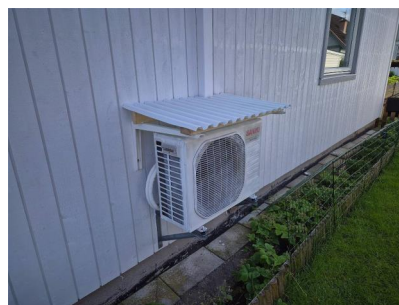
Kondensvatten från luftvärmepumpens utedel leds inte bort från husgrunden.

Detta medför ökad risk för att vatten tränger in i anslutande konstruktioner, vilket i sin tur kan leda till fuktrelaterade skador. Observera att besiktning av byggnadens värmesystem eller värmepumpen inte har ingått i uppdraget.

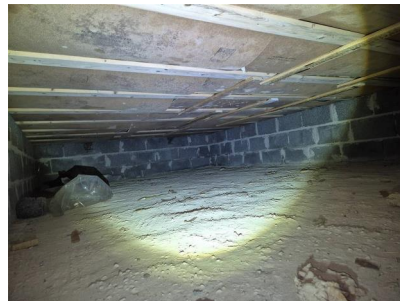
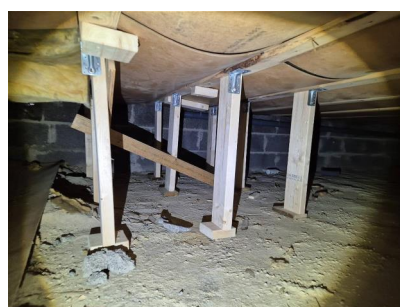
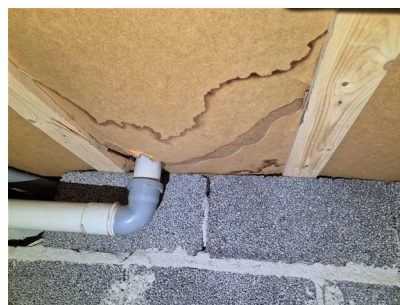
Vid kontroll av krypgrunden har fuktvärden under kritisk fuktnivå för mikrobiell tillväxt uppmätts. Ingen avvikande lukt känns i utrymmet, dock finns mikrobiell påväxt på bjälklagets undersida.

Delar av bjälklaget har stöttats upp där akvarium står placerat. Trästöttorna står i markkontakt och brädor förvaras på markytan. Blindbottenskvivor släppt från underlaget. Det noterades fuktfläckar på blindbotten, dessa var torra vid besiktningstillfället.

Den upptäckta mikrobiella påväxten på bjälklagets undersida indikerar att grunden under delar av året är så pass fuktig att mikroorganismer utvecklas. Detta kan i sin tur leda till rötskador i konstruktionen. För att undvika detta så måste krypgrundens klimat bli torrare. Fuktkvoten uppmättes till mellan 13-15%. Risk för mikrobiell tillväxt föreligger vid 17 %.

I krypgrunden rekommenderas att en anpassad avfuktningssystem installeras. Syftet med denna installation är att genom avfuktning hålla fuktigheten i grunden på en så låg nivå att ingen tillväxt av mikroorganismer är möjlig. Denna installation skapar även ett undertryck i grunden.

Läs Anticimex faktablad om uteluftsventilerade krypgrunder för tips och råd. Kondensavfuktare finns installerad.

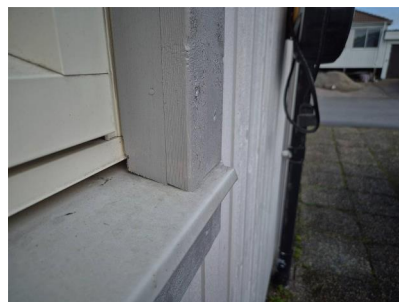
Foder står dikt an fönsterbleck. När droppmån saknas mellan foder/salning och underbleck finns risk att rötskador uppkommer.

Otättheter förekommer runt fönsterbleck. Dessa kan med fördel tätas med lämpligt material.

Enstaka äldre isolerglasfönster förekommer på övre plan. Isolerglas kan med tiden bli otäta mellan glasen vilket medför att de blir missfärgade.

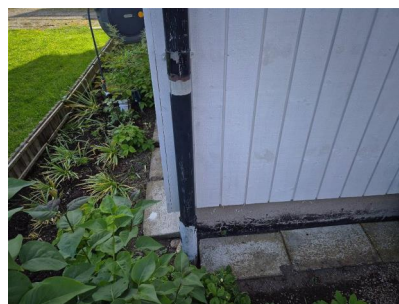
Hängrännor och stuprör är ålderstigna. Lövsilar finns inte.

När byggnadsdelar som är avsatta att skydda mot och leda bort nederbörd åldras ökar risken för fuktrelaterade skador i huset.

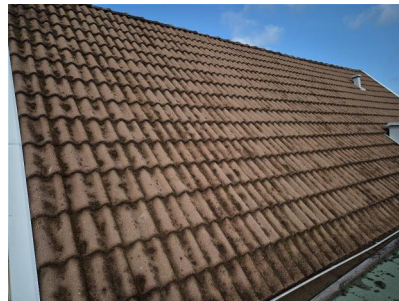
Yttertaket är äldre och mosspåväxt förekommer på takpannorna.

Takpannor, plåtdetaljer och underlagspapp har enligt vår bedömning en begränsad livslängd. Eftersom husets taktäckning är äldre har det ett minskat motstånd mot vatteninträngning. Detta i sin tur kan leda till fuktskador på träläkt och vidare ner i underliggande konstruktioner.

Taket har kontrollerats från markytan och via garagetak.

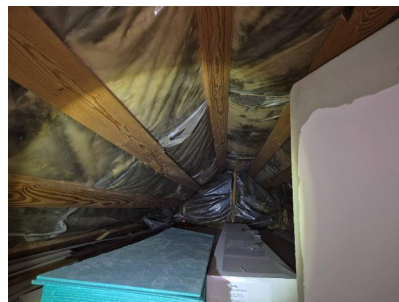
Ångspärr/Plastfolie är äldre och har glipor/otätheter, ovanliggande isolering har lokala missfärgningar.

Kan med fördel tätas.

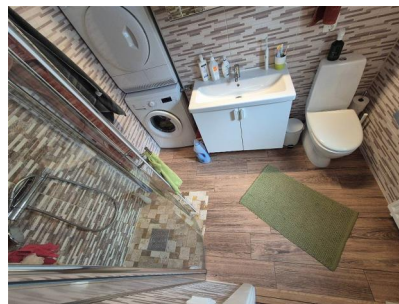
Inget att notera.

Fuktindikering utan anmärkning.

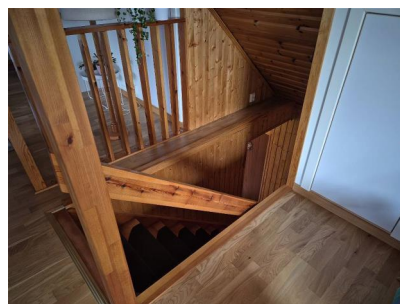
Skyddsräcke saknas.

Detta medför risk för personskada.

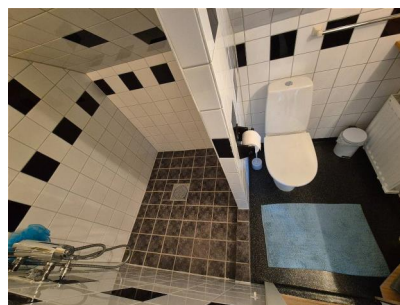
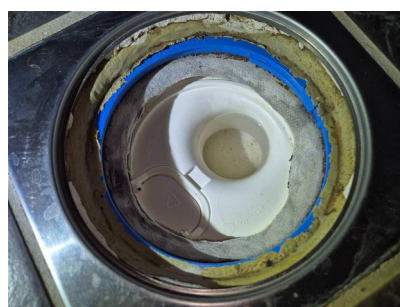
Brunnsmanschett/tätskikt sticker ut under klämring i golvbrunnen. Sarg mellan golvbrunn och övrig golvyta.

Detta kan innebära risk för fuktskador. Vatten kan tränga ner i omkringliggande konstruktioner med fuktrelaterade skador som följd.

Fuktindikering utan anmärkning.

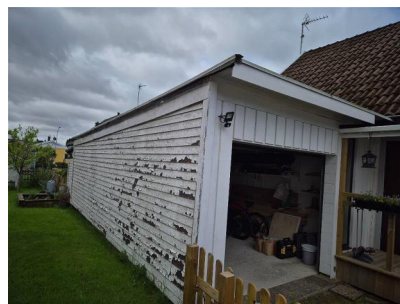
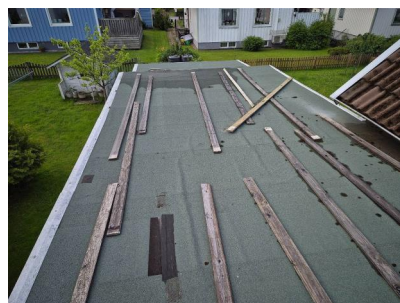
Rötskador och färgsläpp förekommer i fasadpanelen. Takpappen är inte färdigställd och delreparationer har utförts i den nya pappen. Takplåtar är bristfälliga. Uppreglat golv finns i förråd.

Anlita fackman för kontroll och åtgärd.
