Tåhättan 13

Kungsvägen 5B

| Uppdragsnummer | AB5382 |
| Besiktningsdatum | 2025-06-12 |

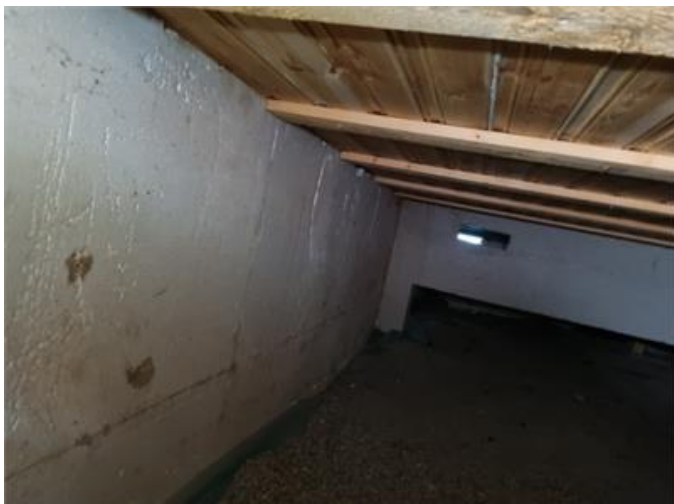
| Besiktningsresultat | | | | | |
|---|---|---|---|---|---|
| Krypgrund | | X | | | Se kommentar/risikanalyt nedan. Lucka till grunden är svåråtkomlig under trappkonstruktion. Okulär kontroll gjordes via ventil i grundmuren. |

Via grundventil noterades inget avvikande eller mikrobiellt. För en mer noggrann besiktning bör lucka friläggas.

Bild från krypgrund via grundmurs-ventil.

En krypgrund är en riskkonstruktion med avseende på fukt- och mikrobiella skador. För att säkert fastställa grundens funktion och golvbjälklagets kondition krävs alltid en fortsatt teknisk undersökning. Se även protokollets näst sista sida Pos. 10.
