**Fastighetsuppgifter**

Hållsta 1:23

Tandlavägen 18

| Besiktningsdatum | 2025-06-16 |

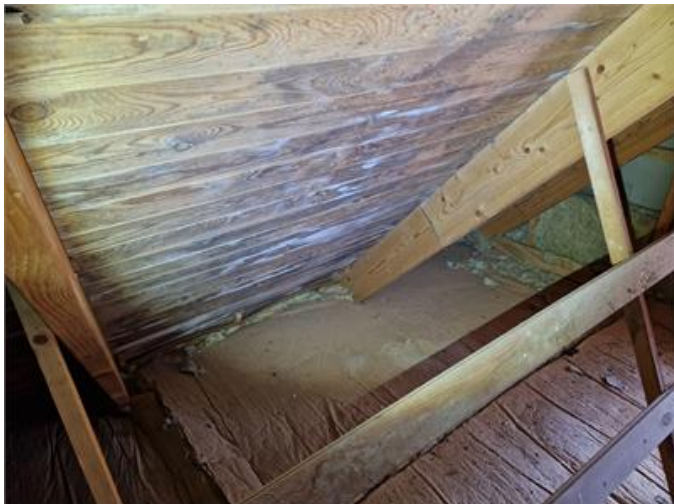
| Besiktningsresultat | | | | | |
|---|---|---|---|---|---|
| Vind | | X | | | Mikrobiell påväxt förekommer på underlagstakets undersida i tillbyggd del av vinden. Detta bör kontrolleras regelbundet för att se om förändringar sker. Se även bild sid 5. |

Vind:  
Mikrobiell påväxt förekommer

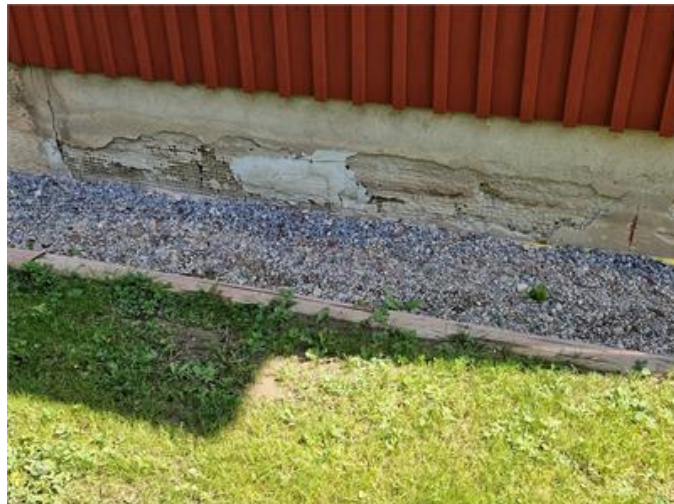
| Besiktningsresultat | | | | | |
|---|---|---|---|---|---|
| Sockel | | X | | | - Putssläpp och rörelsesprickor förekommer. Se även bild sid 5.<br>- Utvändigt fuktskydd delvis synligt ovan mark.<br>Delar av utvändigt fuktskydd som utsätts för solljus blir sprött och riskerar att spricka vilket försämrar funktion och teknisk livslängd. |

Sockel:  
Putssläpp och rörelsesprickor förekommer.
