# Besiktningsprotokoll

Anticimex Försäkringsbesiktning i samarbete med Fastighetsbyrån

| Fastighetsbeteckning:<br>Cedern 22 | |

| Besiktningsdatum:<br>2025-06-02 | Protokollnummer:<br>69054532 |

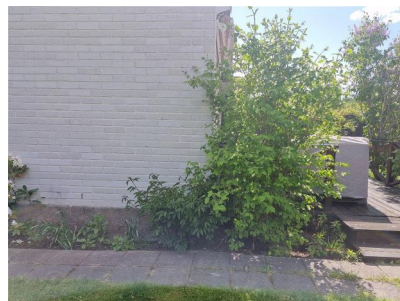
Mindre växtlighet finns i anslutning till byggnaden.

När det finns rabatter och växter nära byggnaden finns risk att fukt stannar kvar i väggarna. Detta kan i sin tur orsaka invändiga fuktskador. Växternas rötter kan också skada grundmuren och sätta dräneringsledningen ur funktion.

Området närmast huset rekommenderas att vara fritt från växtlighet.

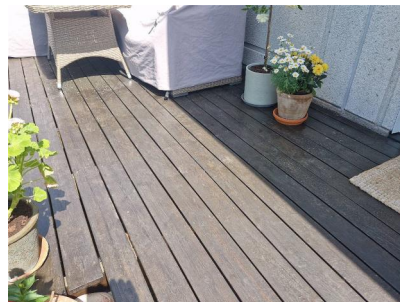
Inget att notera.

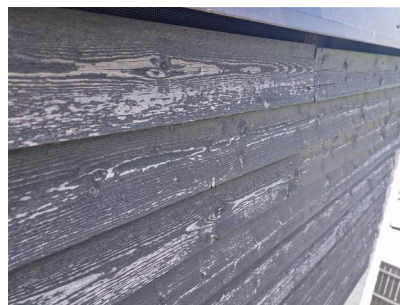
Fasadpanelen är i behov av målning/underhåll.

Fasadbeklädnad och träkonstruktioner där målningsbehov finns riskerar att få fukt- och rötskador på grund av sämre vattenavvisande förmåga. För att öka livslängden på fasadbeklädnaden rekommenderas målning och underhåll.

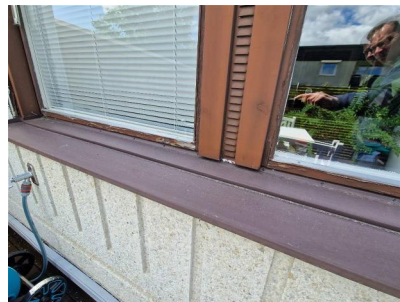
Fönster är i varierande grad behov av målning/underhåll. Fönster och karmar där målningsbehov finns riskerar att få fukt- och rötskador på grund av sämre vattenavvisande förmåga.

För att öka livslängden på fönster rekommenderas målning och underhåll.

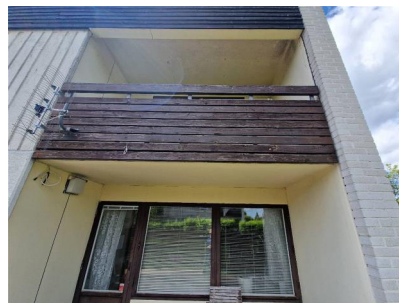
Balkongräcke och träkonstruktioner är i behov av målning/underhåll.

Balkongräcke och träkonstruktioner där målningsbehov finns riskerar att få fukt- och rötskador på grund av sämre vattenavvisande förmåga.

För att öka livslängden på balkongen rekommenderas målning och underhåll.

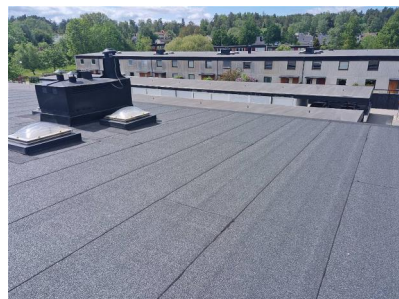
Inget att notera.

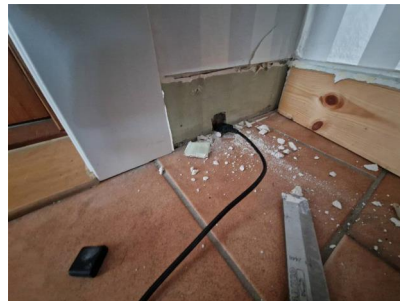
På entréplan finns en riskkonstruktion  
- träregelstomme och flytande golvkonstruktion ovanpå betongplatta på mark  
Vid kontroll av konstruktion på två ställen uppmättes fuktvärden under kritisk nivå för mikrobiell tillväxt och normal lukt upplevdes.

Vid provhål bakom sockeln i entréhall uppmättes fuktkvoten till 8% i träfärgad ytterväggssyll

Vid provhål bakom sockeln i uppmättes fuktkvoten till 8% i träfärgad innerväggssyll

Befintlig konstruktion riskerar att drabbas av fuktskador på grund av naturlig fuktpåverkan. Detta i sin tur kan leda till mikrobiella skador (angrepp av mikroorganismer) som kan resultera i att mikrobiell lukt sprids till boendemiljön. Om regler/syllar är tryckimpregnerade kan även en kemisk lukt förekomma.

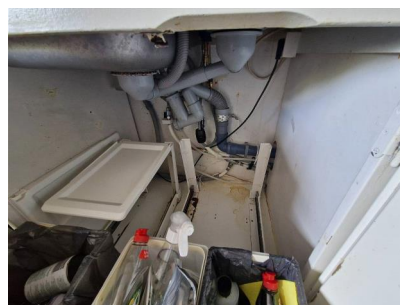
Fuktskydd saknas i diskbänksskåp.

Utan fuktskydd är det svårt att upptäcka läckage från rörledningar. Vatten kan då tränga in i omkringliggande konstruktioner och orsaka fuktskador.

För att upptäcka eventuella läckage, installera ett fuktskydd.

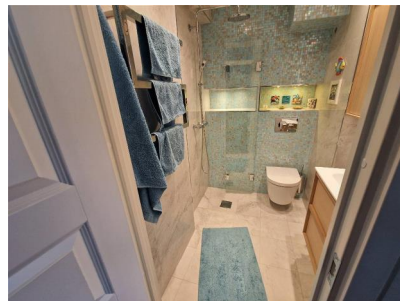
Mekanisk frånluft saknas  
I övrigt inget att notera

Normala fuktvärden indikerades mot klinker/kakel.

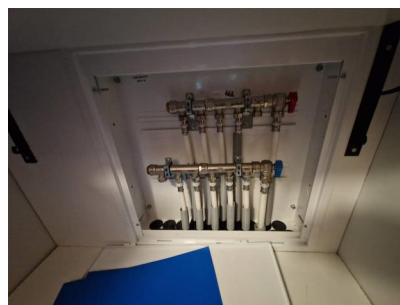
Vattenlarm saknas i vattenskåp .  
Rekommenderas att installera ett vattenlarm för att upptäcka eventuella smygsläckage

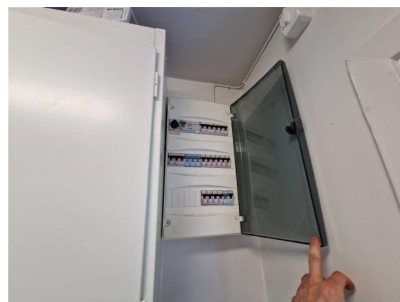
Gruppförteckning över elcentralen saknas.  
- mekanisk frånluft saknas

"Gruppförteckning" är en lista som ska vara placerad vid elcentralen. Den visar vilka säkringar som är anslutna till vilka armaturer, vägguttag och apparater. Den är också till för att underlätta vid felsökning och elarbeten.

Kontakta en elektriker för att upprätta en gruppförteckning som placeras i närheten av elcentralen.

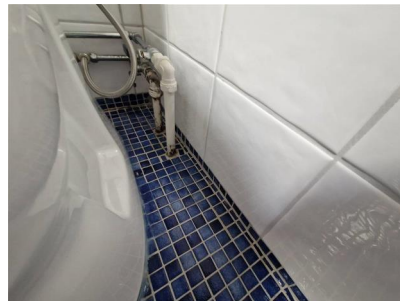
Våtutrymmet har äldre yt-/tätskikt.

- mekanisk frånluft fungerar bristfälligt då det är fel ventdon installerat
- rörgenomföring i golvet

Eftersom funktionen, som innebär att ytskiktet/tätskiktet ska vara vattentätt, kan vara nedsatt finns en ökad risk att vatten tränger igenom ytskiktet/tätskiktet med vattenskador i omkringliggande konstruktioner som följd.
