**Fastighetsuppgifter**

Åby 2:27

Länsmansvägen 3

| Uppdragsnummer | A33287 |

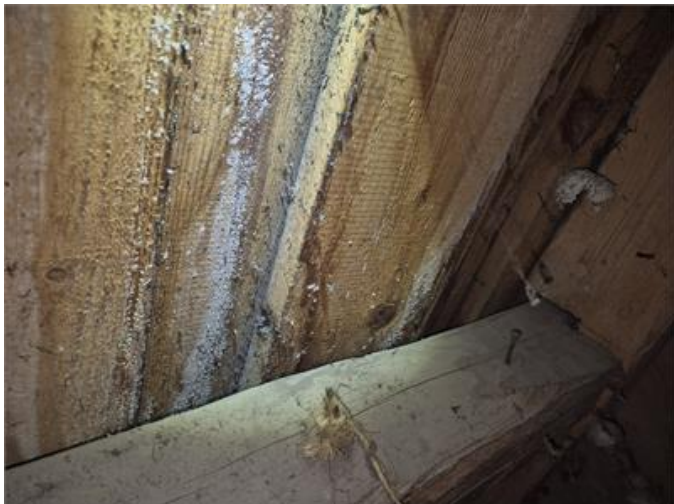
På vinden upptäcktes mindre mängd mikrobiell påväxt vilket rekommenderas att hållas under uppsikt.

| Besiktningsresultat | | | | | |
|---|---|---|---|---|---|
| Vind | | X | | | - Mikrobiell påväxt/missfärgningar förekommer i begränsad omfattning, vilket bör kontrolleras regelbundet så att skadorna inte förvärras.<br>- Vinden delvis besiktad, begränsad besiktningsmöjlighet. |

Bild från vinden.
