Brollsta 1:15

Brollsta by 24

| Besiktningsdatum | 2025-06-13 |
| Besiktningsföretag | OBM Besiktningsservice AB |

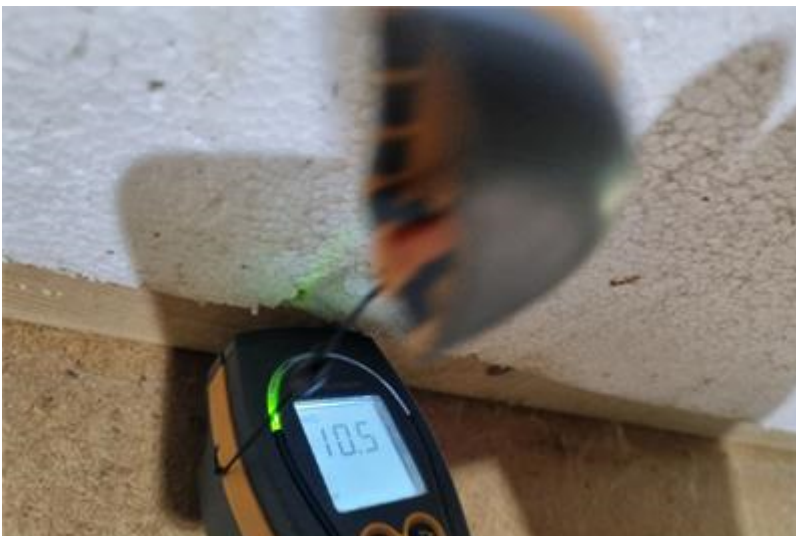
| Byggnadsdel | Krypgrund |
| Konstruktionsdel | Syll/träbjälklag |
| Konstruktionsuppbyggnad | Isolerat träbjälklag med undersida av boardskivor. Isolering av cellplast på insida grundmur. Plastfolie finns utlagd på marken. |

Det kritiska gränsvärdet för mikrobiell tillväxt brukar anges till ca 15-17% fuktkvot (FK).

Stickprovsmässig mätning i syllar gav fuktvärden på ca 10-11% FK och normal lukt upplevs.

Ingen åtgärd bedöms nödvändig utöver att kontrollera avfuktarens funktion regelbundet.
