# Besiktningsprotokoll

Anticimex Försäkringsbesiktning i samarbete med Fastighetsbyrån

| Fastighetsbeteckning:<br>Ruda 1:49 | |
| Fastighetsadress:<br>Baggetorp Adolfsberg | |

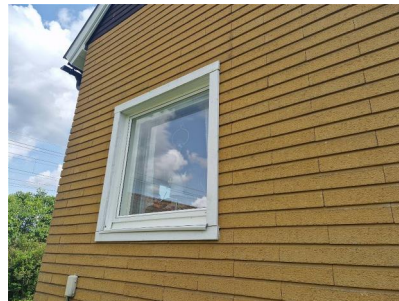
Överbleck saknas ovan fönster.

Avsaknad av bleck ovanför fönster medför en ökad risk för att vatten kan rinna in och orsaka fuktrelaterade skador i omkringliggande konstruktioner.

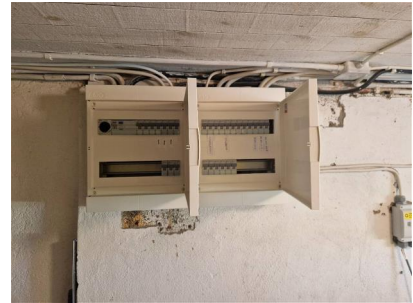
El-centralen har jordfelsbrytare.

Jordfelsbrytare finns installerad vid elcentralen.

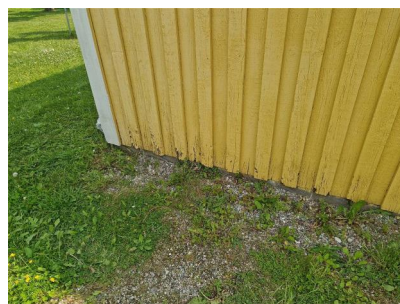
Fasadpanelen är i behov av målning/underhåll.  
- Rötskador förekommer.

Fasadbeklädnad och träkonstruktioner där målningsbehov finns riskerar att få fukt- och rötskador på grund av sämre vattenavvisande förmåga. För att öka livslängden på fasadbeklädnaden rekommenderas målning och underhåll.

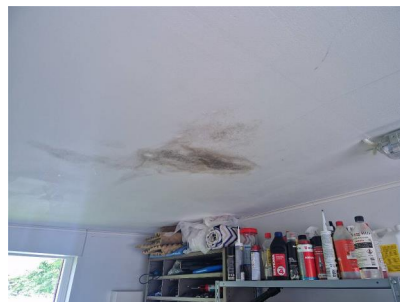
Innertak samt vägg har fuktskador.

Den synliga fuktfläcken på innertak tyder på att vatten har runnit in på grund av otätheter genom plåttaket. Fuktskadorna i vägg kan även vara en följdskada från takläckaget men detta bör man fördjupa sig i.

Vi rekommenderar en fördjupad undersökning för att bedöma orsak och omfattning.
