Bogryd 1:118

Elias väg 17

| Uppdragsnummer | O28300 |
| Besiktningsdatum | 2025-06-16 |

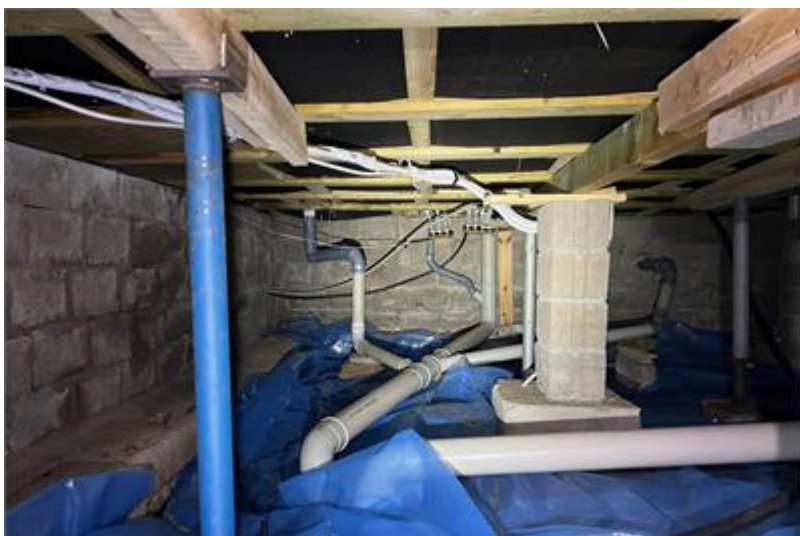
Fuktkvoten uppmättes till över 28% i träbjälklaget i krypgrunden, fuktfläckar med förhöjda fuktindikationer förekommer i krypgrundens blindbotten vid några ställen.  
Träskyddbehandlat virke förekommer

Fuktkvoten uppmättes till 20% i dörrtröskel i groventré/tvättstuga.

En avvikande lukt upplevdes i grunden samt vid inträdet till bostaden.

Golv som lutar/ojämna förekommer i bostaden, i krypgrunden noterades att träbjälklaget har förstärkts upp med stämp och bärlinor, sprickor noterades i grundmur/sockel.

Vid stickprovskontroll av konstruktion uppmättes fuktkvoten till över 28% vilket ligger över kritiskt gränsvärde för mikrobiell tillväxt och en avvikande lukt upplevdes samt att det förekommer golv som lutar i huset. För att utreda orsak/omfattning samt lämpliga åtgärder rekommenderas att kontakt tas med en fackman för att utföra en fördjupad undersökning.
