**Fastighetsuppgifter**

Norra Gren 1:12

| Uppdragsnummer | S16300 |
| Besiktningsdatum | 2025-06-13 |

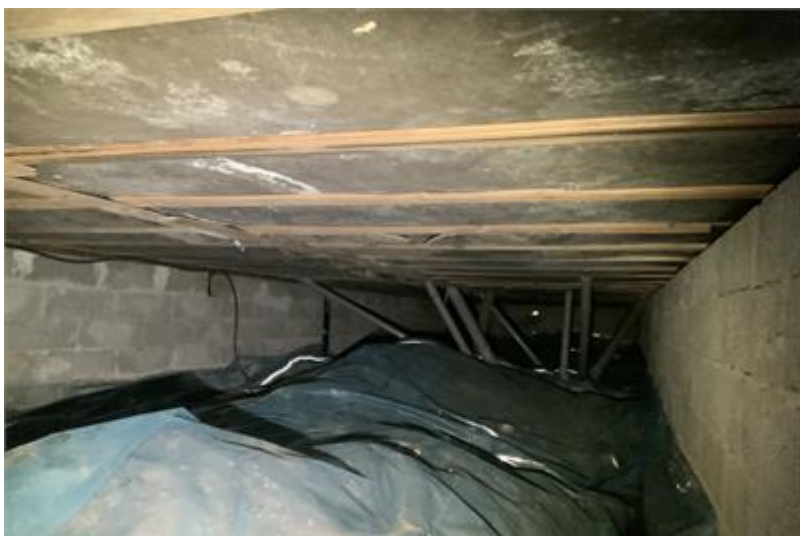
Fuktkvoten uppmättes mellan 11-14% FK. Fuktmätningen är utförd på flertalet platser i grunden. Det kritiska gränsvärdet för mikrobiell tillväxt brukar anges till ca 17% fuktkvot (FK). En krypgrund brukar betecknas som en riskkonstruktion med avseende på fukt- och mikrobiella skador. Aktuell grund har dock försetts med en avfuktare med hygrostat och grunden ses därför inte som en s.k. konventionell riskkonstruktion. Det är däremot viktigt att regelbundet tillse att avfuktningsinstallationen fungerar tillfredsställande över tid.

Fuktkvoten är under gränsvärdet för mikrobiell påväxt. Notera att stickprovsmässig undersökning är utförd samt att mätvärden normalt sett kan variera över årstiderna. För att säkert fastställa konstruktionens kondition och fuktstatus måste en mer omfattande undersökning utföras.
