**Fastighetsuppgifter**

Hestra 1:12

Råryggen Trollbacken

| Uppdragsnummer | O28303 |

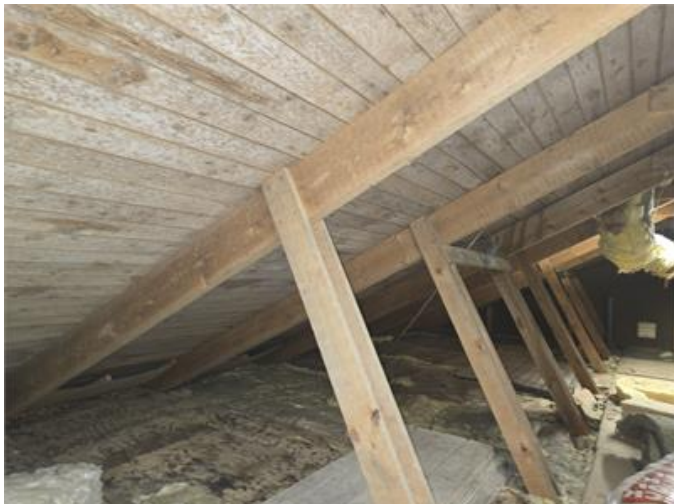
| Besiktningsresultat | | | | | |
|---|---|---|---|---|---|
| Vind | | X | | | Det noteras mikrobiell påväxt på undersidan av underlagstaket. Fuktfläckar förekommer, torra vid besöket. Se kommentar/riskanalys. |

**Vind:** När det finns brister i tätningen mellan ett kallt och ett varmt utrymme finns det en risk att relativt varm och fuktig luft kommer ut från det varma utrymmet till det angränsande kalla utrymmet och träffar en kall yta och kondenserar. Missfärgning på yttertakskonstruktionen är en indikering på att inneluften har kommit ut i vinden så att ett gynnsamt klimat för en mikrobiell tillväxt har uppstått. Det kan vara en indikering på att ventilationen inomhus är undermålig. För detta fortgå finns det en risk att man kan få skador på konstruktioner som i en förlängning påverkar byggnaden och inomhusmiljön negativt. För att avgöra om påväxten är äldre eller pågående rekommenderas att den hålls under uppsikt, speciellt den kallare delen av året. Lämpligt är att slipa bort påväxten på en mindre yta för att lättare kunna bedöma eventuella förändringar.

Fuktfläckar noterades i mot underlagstaket i utrymmet, fuktindikering utfördes stickprovsmässigt utan anmärkning. Fuktfläckar/missfärgningar på underlagstaket kan med fördel bevakas över tid, t.ex. markera dess utbredning med penna och dateras. Vid förändring bör kontakt tas med fackman för vidare undersökning.

Exempel på del av underlagstak och mikrobiell påväxt.

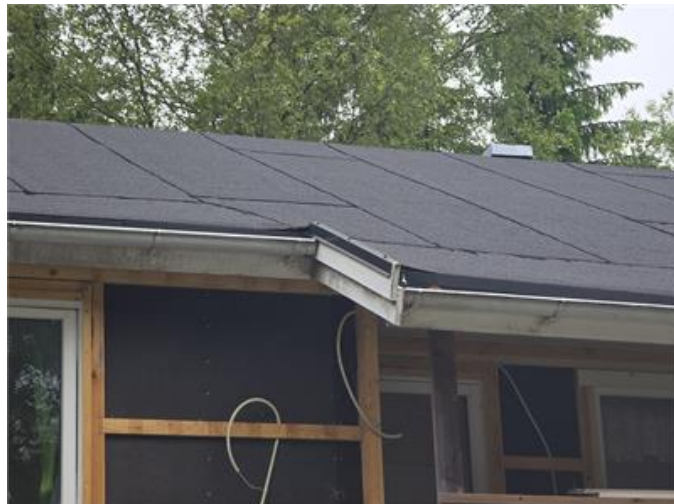
| Besiktningsresultat | | | | | |
|---|---|---|---|---|---|
| Yttertak | | X | | | Besiktning utfört via steg mot takfot på framsidan samt mark. Lokalt noteras att papptaket inte ligger an mot fotplåten. Fotplåt är något kort mot takfotens längd. Det förekommer mossa/alger på norrsidan. Papp är uppvikt på utsidan av plåthuv. Se kommentar/riskanalys. |

**Yttertak:** När det finns otätheter i den yttre taktäckningen innebär det risk för att vatten kan tränga in och orsaka fuktrelaterade skador i underliggande konstruktion.  
Viss mosspåväxt förekommer på takpapp innebärande ökad risk för fuktpåverkan på underliggande konstruktioner och förkortad livslängd på takpappen.

Exempel på otätheter vid fotplåt.

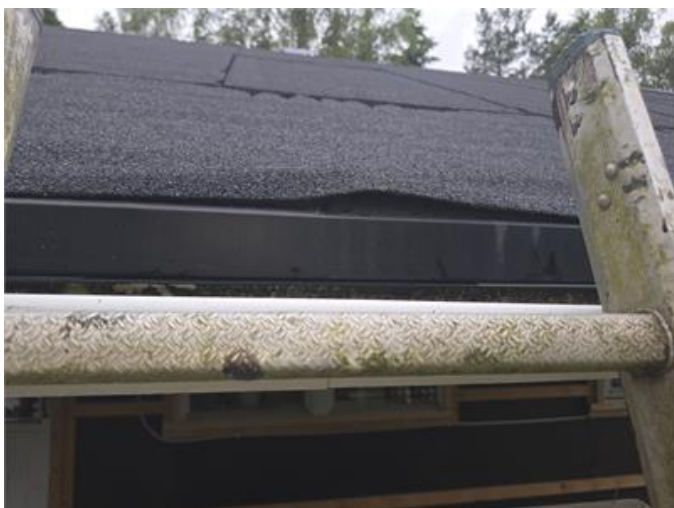
Exempel på otätheter vid fotplåt.

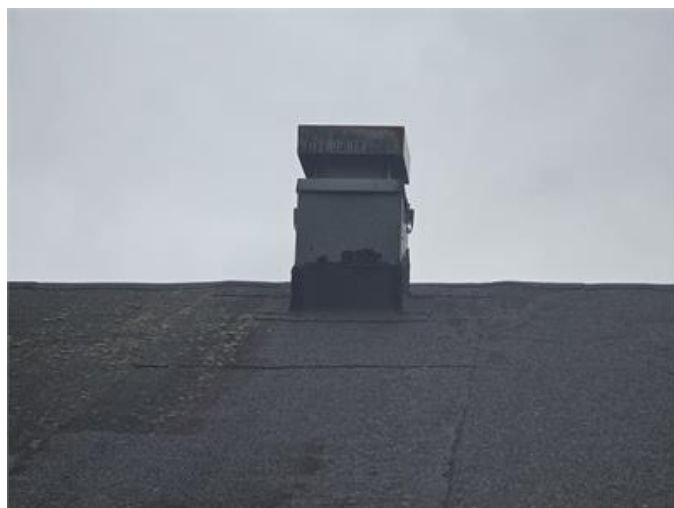
Papp uppvikt på utsidan av plåthuv, med tiden kan läckage uppstå mellan plåt och papp.
