# Besiktningsprotokoll

Anticimex Försäkringsbesiktning i samarbete med Fastighetsbyrån

| Fastighetsbeteckning:<br>Skepperstad 1:11 | |

| Besiktningsdatum:<br>2025-06-16 | Protokollnummer:<br>69075736 |

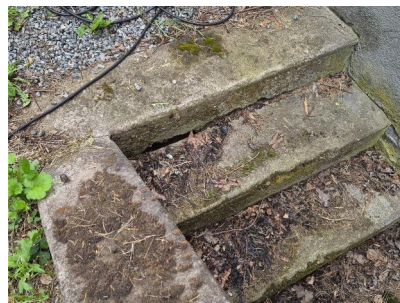
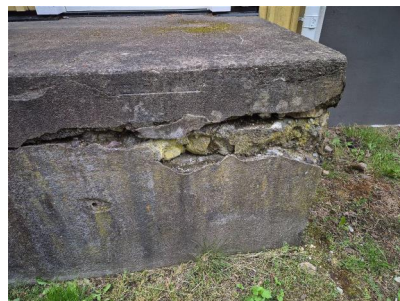
Skador finns på konstruktioner vid trappan.

Vi rekommenderar en fördjupad undersökning för att bedöma orsak och omfattning eller renovering/ombyggnation av trappan.

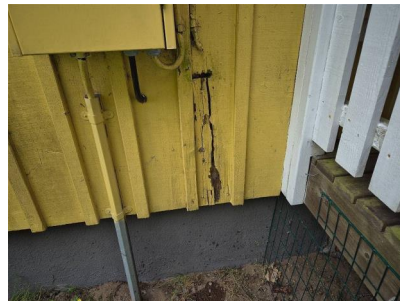
Enstaka panelbrädor har rötskador.  
Fasadpanelen är i behov av målning/underhåll på vissa ställen.

Fasadbeklädnad och träkonstruktioner där målningsbehov finns riskerar att få fukt- och mer rötskador på grund av sämre vattenavvisande förmåga.

För att öka livslängden på fasadbeklädnaden rekommenderas målning och underhåll. I samband med ommålning rekommenderas att de rötskadade panelbrädorna byts ut.

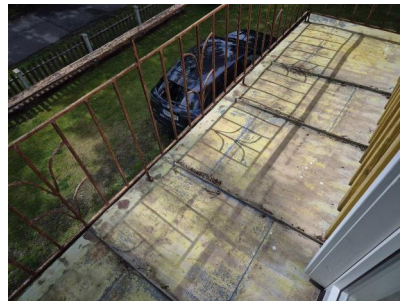
Plåtgolvet och räcke är äldre rostangrepp.

Brister i goltäckningen kan leda till att regn- eller smältvatten tränger ner i underliggande takkonstruktion och orsakar fuktskador.

Vi rekommenderar att ni kontaktar en fackman som lägger om plåten.

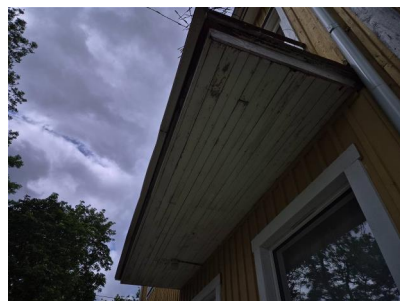
Färgsläpp finns under balkongen.

Måla om träkonstruktioner efter byte av plåten.

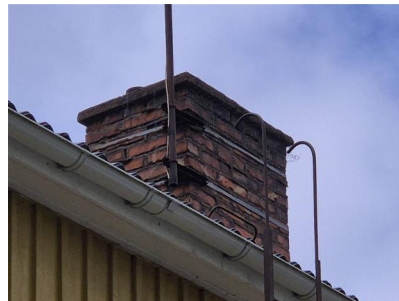
Sprickor och glipor finns på skorstenen.

När sprickor finns på skorstenen finns risk att det blir läckage i underliggande konstruktioner.

Kontakta en fackman som ser över skorstenen.

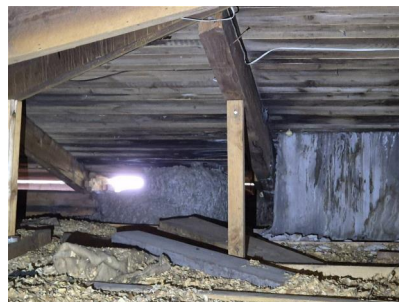
Vid kontroll av vinden har fuktvärden under kritisk fuktnivå för mikrobiell tillväxt uppmätts, dock finns mikrobiell påväxt på underlagstak samt fuktfläckar.

Det finns risk för mikrobiell tillväxt om den relativa fuktigheten (RF) i den omgivande luften är över 75 %. I furuvirke motsvarar det en fuktkvot (FK) på 17 %.

Fuktkvoten i underlagstak/takbjälkar uppmättes till 8-10 %.

Den upptäckta mikrobiella påväxten på underlagstaket är ett tecken på att vinden har tillfört eller tillförs fukt inifrån bostaden. Observera att besiktning av bostadens ventilationssystem inte har ingått i uppdraget.

Inga förhöjda fuktindikationer noterades på fuktfläckarna vid skorstenen. Skulle fläckarna blir större så rekommenderar vi en fördjupad undersökning för att bedöma orsak och omfattning.

För att komma tillrätta med detta kan fukttillförseln inifrån bostaden behöva minskas. Det kan göras genom att ventilationen i bostaden förbättras samt att eventuella otätheter i vindsbjälklaget (tak-/väggvinklar, taklucka med mera) tätas. Läs Anticimex faktablad om oppvärmda vindsutrymmen för tips och råd.

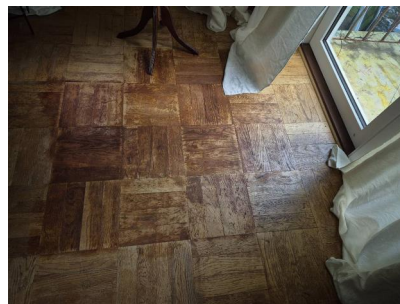
Golvet har missfärgningar och slitage.

Detta bedöms inte ha lett till någon bakomliggande skada.
