# Besiktningsprotokoll

Anticimex Försäkringsbesiktning i samarbete med Fastighetsbyrån

| Fastighetsadress:<br>Maratonvägen 84 | |

| Besiktningsdatum:<br>2025-06-10 | Protokollnummer:<br>69060491 |

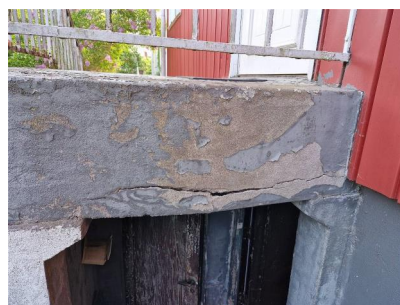
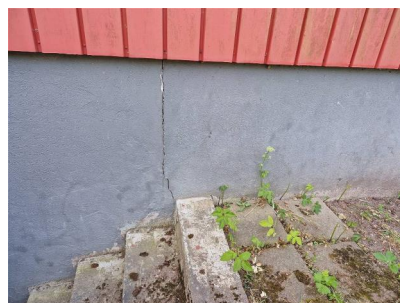
### Utvändigt / Sockel, entrétrappa

Skador, sprickor finns på trappan och sockel.

Vi rekommenderar en fördjupad undersökning via entreprenör för att bedöma orsak och omfattning.

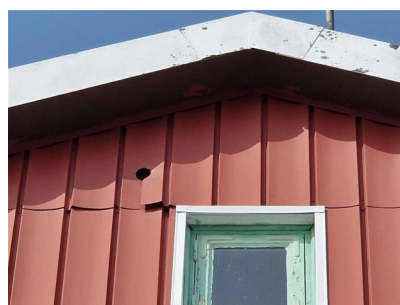
### Utvändigt / Fasad

Fasaden har ett par otätheter.

Otätheterna medför en ökad risk för att fukt tränger in bakom fasaden vilket i sin tur kan orsaka fuktskador.

I vardagsrum noteras fuktfläckar i taket

Och på vinden noteras spår efter inkommande fukt.

Vi rekommenderar en fördjupad undersökning/tätning av hålen via entreprenör.

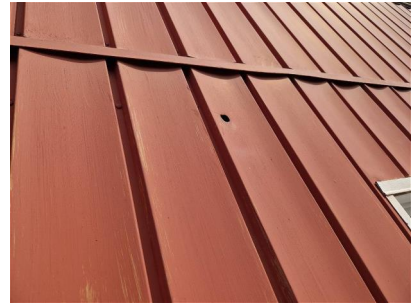
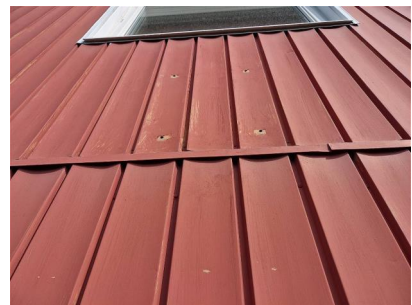
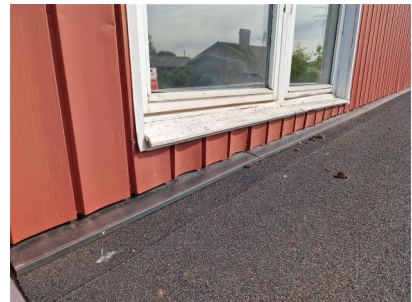
Tillräckligt papp/ plåtuppvik saknas.

Otätheterna medför en ökad risk för att fukt tränger in bakom fasaden vilket i sin tur kan orsaka fuktskador.

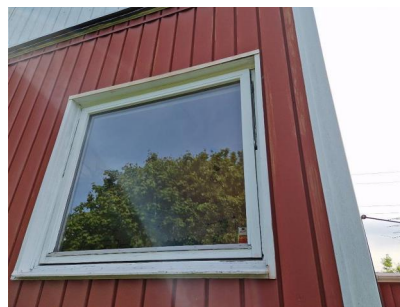
### Utvändigt / Fönster

Del av fönster är sönder och går ej att öppna/stänga.

Vi rekommenderar en fördjupad undersökning via entreprenör för att bedöma orsak och omfattning.

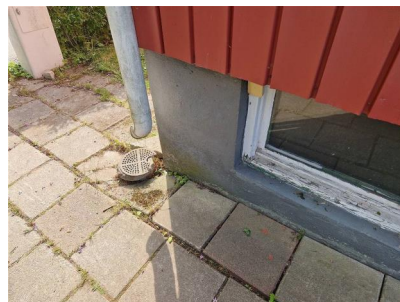
### Utvändigt / Hängrännor / Stuprör

Stuprör är inte anslutet till markledning.

Stuprör som inte är anslutet till markledning kan medföra en ökad fuktbelastning på grundmur/sockel som i sin tur kan leda till fuktrelaterade skador.

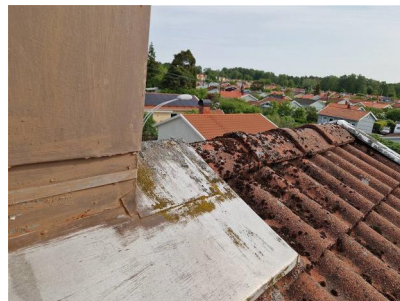
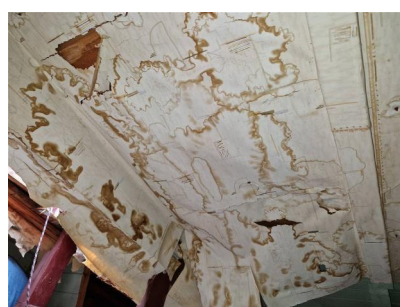
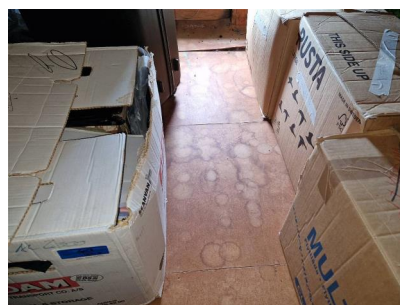
### Utvändigt / Tak, vind

Yttertaket är äldre.

Takpannor, plåtdetaljer och underlagspapp har enligt vår bedömning en begränsad livslängd. Eftersom husets taktäckning är äldre har det ett minskat motstånd mot vatteninträngning. Detta i sin tur kan leda till fuktskador på träläkt och vidare ner i underliggande konstruktioner. Mossa på taket, infästningsspikar av takpannor noteras ur läge. På del av vind noteras missfärgningar efter inkommande fukt samt konvektionsmissfärgningar.

Otätheter mot fasad noteras.

Fuktkvoten uppmättes till 10%.

Mikrobiell påväxt finns på del av underlagstaket.

Detta kan vara ett tecken på att vinden tillförs fukt inifrån bostaden. Observera att besiktning av bostadens ventilationssystem inte har ingått i uppdraget.

Vi rekommenderar en fördjupad undersökning för att bedöma orsak till samt omfattning av fuktfläckars uppkomst.

För att komma tillrätta med detta kan fukttillförseln inifrån bostaden behöva minskas. Det kan göras genom att ventilationen i bostaden förbättras samt att eventuella otätheter i vindsbjälklaget (tak-/väggvinklar, taklucka med mera) tätas. Läs Anticimex faktablad om uppvärmda vindsutrymmen för tips och råd.

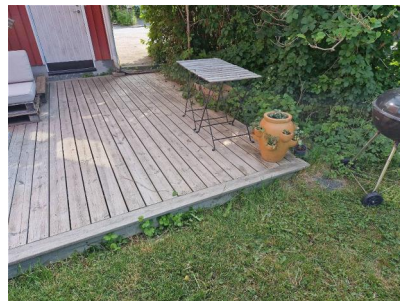
### Utvändigt / Altan

Altan och träkonstruktioner noteras med markkontakt.

Altan och träkonstruktioner där markkontakt finns riskerar att få fukt- och rötskador på grund av sämre vattenavvisande förmåga.

Vi rekommenderar att du utför målning/underhåll av altan löpande.

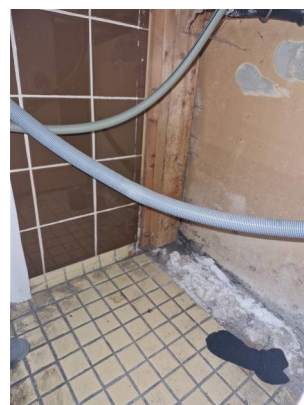
### Källarplan / Allmänt

Mikrobiell lukt känns vid inträdet till källarplanet.

Mikrobiell doft upplevs främst i trappförråd och tvättstuga/pannrum.

Påväxt noteras i tvättstuga, trappförråd.

Möjligt att dessa ytskikt inte utbyttes via försäkringsbolag efter stigande vatten från golvbrunn.

Fuktkvoten uppmättes till 20-21% i trappförråd och tvättstuga.

Vi rekommenderar en fördjupad undersökning för att bedöma orsak och omfattning. Det är viktigt att tänka på att denna rekommendation om fördjupad undersökning gäller hela källarplanet.
