# Besiktningsprotokoll

Anticimex Försäkringsbesiktning i samarbete med Fastighetsbyrån

| Fastighetsadress:<br>Kungälvsvägen 127 | |

| Besiktningsdatum:<br>2025-06-11 | Protokollnummer:<br>69059414 |

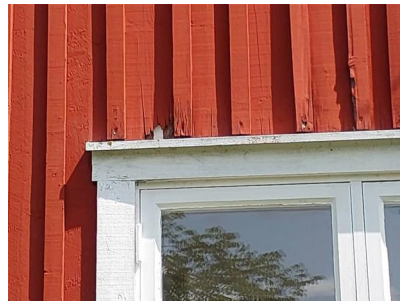
Enstaka panelbrädor har mindre rötskador.  
Fasadpanelen är i behov av målning/underhåll.

Fasadbeklädnad och träkonstruktioner där målningsbehov finns riskerar att få fukt- och rötskador på grund av sämre vattenavvisande förmåga. För att öka livslängden på fasadbeklädnaden rekommenderas målning och underhåll. I samband med ommålning rekommenderas att de rötskadade panelbrädorna byts ut.

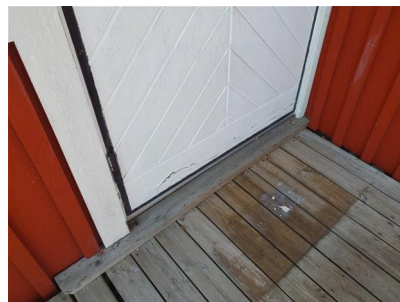
Dörr är i behov av målning/underhåll.

Dörrar där målningsbehov finns riskerar att få fukt- och rötskador på grund av sämre vattenavvisande förmåga.

För att öka livslängden på dörr rekommenderas målning och underhåll.

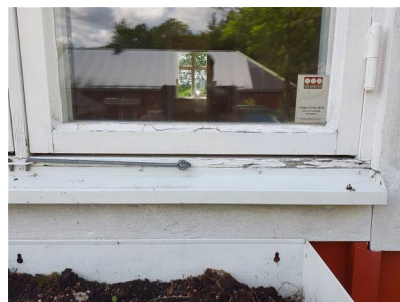
Fönster är i behov av målning/underhåll.

Fönsterbågar och fönsterkarmar där målningsbehov finns riskerar att få fukt- och rötskador på grund av sämre vattenavvisande förmåga.

För att öka livslängden på fönster rekommenderas målning och underhåll.

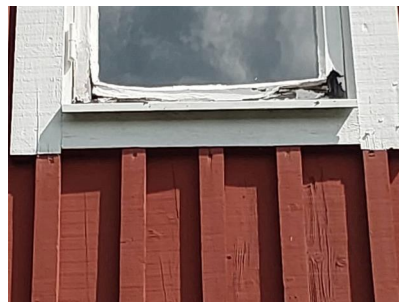
Rötskador finns i fönster åt väster.

Rötskadorna kan bero på olika saker, exempelvis bristfälligt underhåll, bakfall på fönsterbleck, målning, skruvar och beslag etc.

Vi rekommenderar en fördjupad undersökning för att bedöma orsak och omfattning.

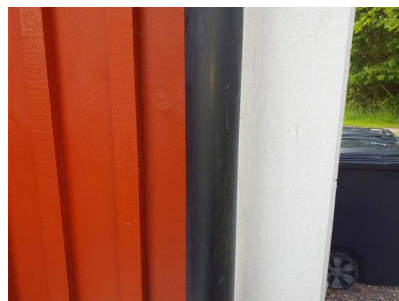
Fals på stuprör vänd mot fasad.

Falsen på stuprören kan med fördel vändas ut från fasaden för att lättare se om röret blivit skadat efter vinterns påfrestningar samt för att undvika skador på fasad vid ett eventuellt läckage.

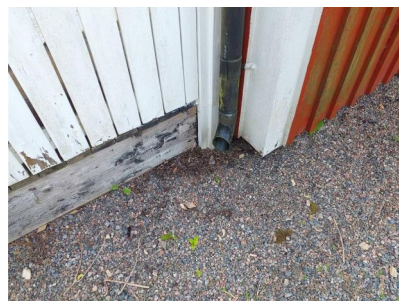
Stuprör är inte anslutet till markledning.

Stuprör som inte är anslutet till markledning kan medföra en ökad fuktbelastning på grundmur/sockel som i sin tur kan leda till fuktrelaterade skador.

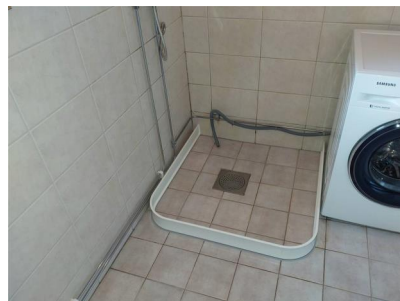
Våtutrymmet har äldre yt-/tätskikt.

Eftersom funktionen, som innebär att ytskiktet/tätskiktet ska vara vattentätt, kan vara nedsatt finns en ökad risk att vatten tränger igenom ytskiktet/tätskiktet med vattenskador i omkringliggande konstruktioner som följd.
