# Besiktningsprotokoll

Anticimex Försäkringsbesiktning i samarbete med Fastighetsbyrån

| Fastighetsadress:<br>Allévägen 56 | |

| Besiktningsdatum:<br>2025-06-16 | Protokollnummer:<br>69060777 |

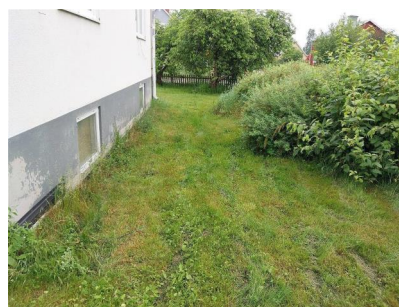
Marken lutar mot huset från vägen.

Detta innebär en ökad fuktbelastning mot grunden vilket i sin tur kan orsaka fuktskador i huset.

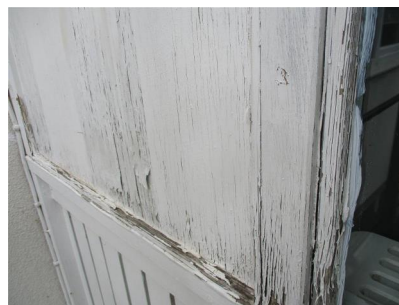
Träkonstruktioner på altanen är i behov av målning/underhåll.

Vi rekommenderar att du utför målning/underhåll av altan för att öka livslängden.

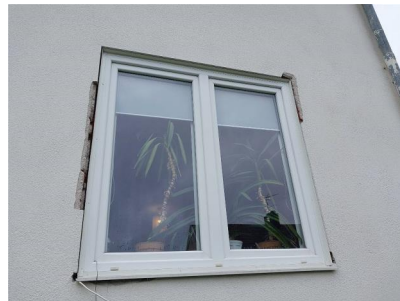
Putsad fasad har brister (ej tätat runt fönsterna efter fönsterbyte).

Då den putsade fasaden har brister finns risk att vatten tränger in i bakomvarande konstruktion med fuktrelaterade skador som följd.

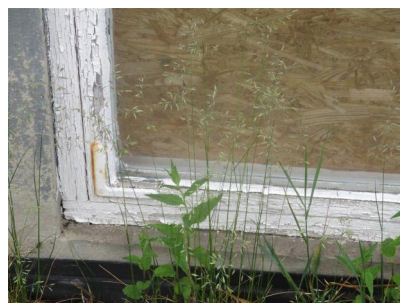
Källarfönster är i behov av målning/underhåll.

Fönsterbågar och fönsterkarmar där målningsbehov finns riskerar att få fukt- och rötskador på grund av sämre vattenavvisande förmåga.

För att öka livslängden på fönster rekommenderas målning och underhåll.

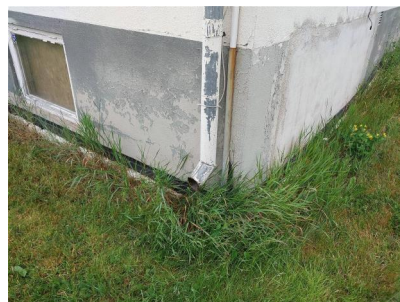
Stuprör avslutas nära husliv.

Stuprör som avslutas intill husliv (ovan mark) kan medföra en ökad fuktbelastning på grundmur/sockel med fuktrelaterade skador som följd.

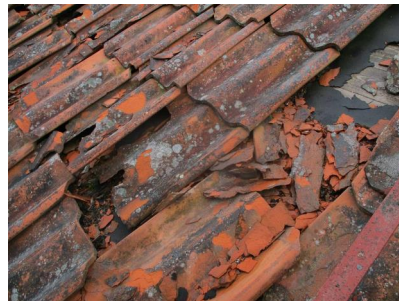
Det jag främst vill påtala när det gäller detta hus är yttertaket som är i stort behov av byte på grund av stora brister (trasiga takpannor, rötskadad läkt samt trasig underlagspapp). I övrigt så är huset i behov av renoveringar och underhåll.

Takpannor, läkt och underlagspapp är skadade.

De noterade bristerna på taket medför risk för fuktskador på underliggande konstruktioner.

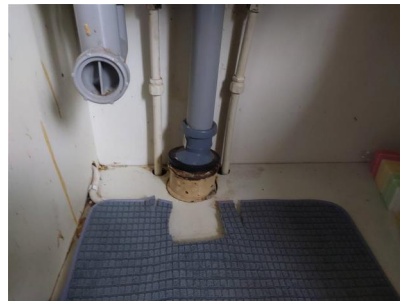
Fuktskydd saknas i diskbänksskåp.

För att upptäcka eventuella läckage, installera ett fuktskydd.

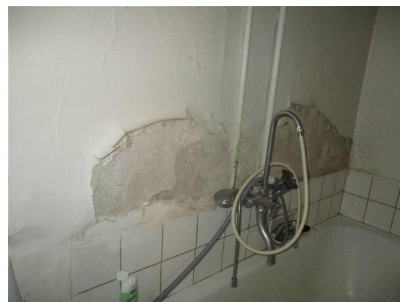
Färg och puts släppen som finns i källaren är inte åtgärdade efter om dräneringen.

Puts- och färgsläpp finns på källarväggar i flertalet utrymmen. Detta är ej åtgärdat efter om dräneringen enligt fastighetsägaren

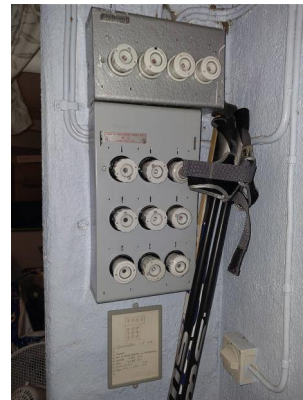
Jordfelsbrytare finns ej.

Det finns inget krav att hus byggda före år 2000 ska ha jordfelsbrytare. Jordfelsbrytaren minskar dock risken för personskador och brand orsakade av elanläggningen.

Kontakta en elektriker för kontroll och åtgärd.

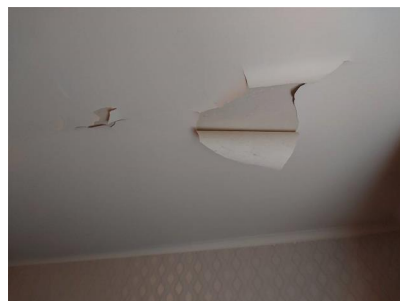
Färgsläpp noteras på innertak.

Detta bedöms enligt mig endast som en kosmetisk brist.

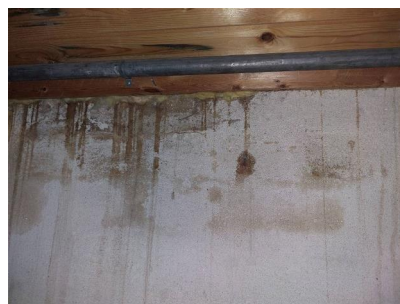
Torra rinningsmärken på yttervägg
