**Fastighetsuppgifter**

Långenäs 1:91

| Uppdragsnummer | B5222 |
| Besiktningsdatum | 2025-05-09 |

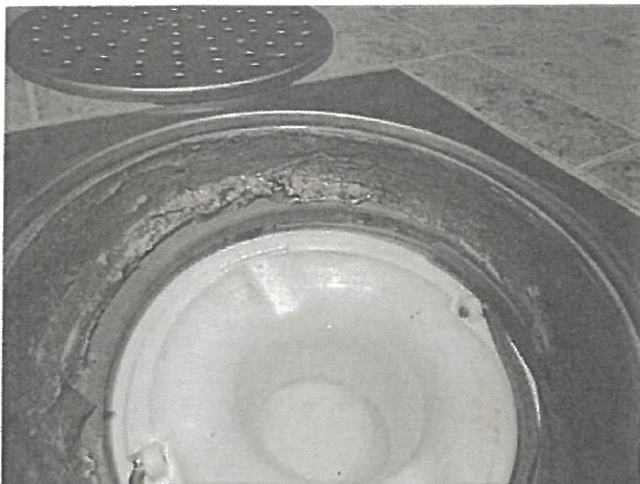
| Besiktningsresultat | | | | | |
|---|---|---|---|---|---|
| Tvättstuga | | x | | | Klämring ligger inte i sitt rätta läge. Se kommentar/riskanalys. |
| Dusch/Wc | | x | | | Klämring ligger inte i sitt rätta läge. Våtrumsintyg/Kvalitetsdokument eftersöks av nuvarande ägare. Se kommentar/riskanalys. |

När klämring inte är monterad enligt monteringsanvisningar eller om manschetten sticker ut under klämring riskerar anslutningen mellan tätskikt och golvbrunn att vara otät. Vatten riskerar då att tränga ned under tätskiktet med fuktskador i dess kringliggande konstruktioner som möjlig följd.

Exempelbild, klämring ej i sitt rätta läge.

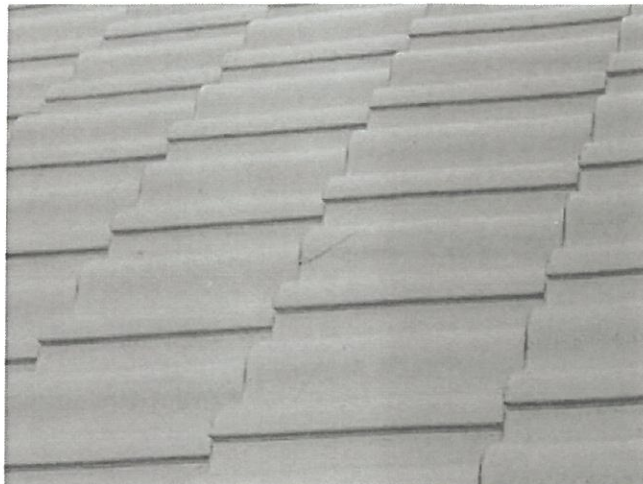
| Besiktningresultat | | | | | |
|---|---|---|---|---|---|
| Tak | | | X | | Yttertaget är kontrollerat från uppställd stege mot glidskydd samt taksteg placerade mellan solcellspanelerna. Det noterades ett par spruckna och kantstötta takpannor, dessa bör bytas ut för att minska risken för vatteinträngning under takpannorna som i sin tur kan leda till fuktrelaterade skador. |

Exempelbild, skadad takpanna yttertak.

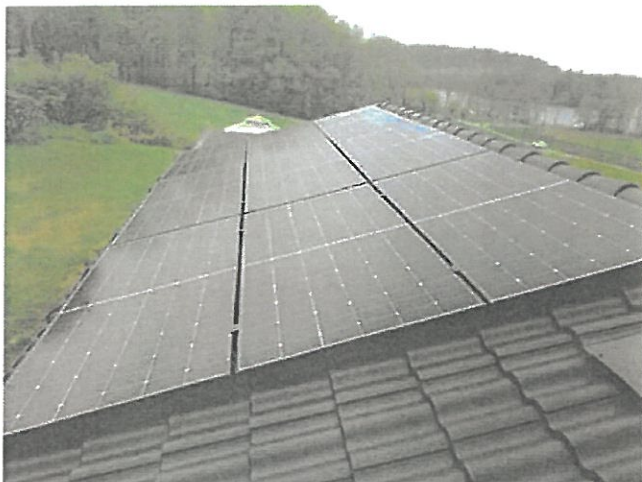
| Besiktningresultat | | | | | |
|---|---|---|---|---|---|
| | | | | X | Delar av takpannor är ej besiktningsbara pga installation av solcellspaneler. |

Delar av takpannor ej besiktningsbara pga solcellspaneler.

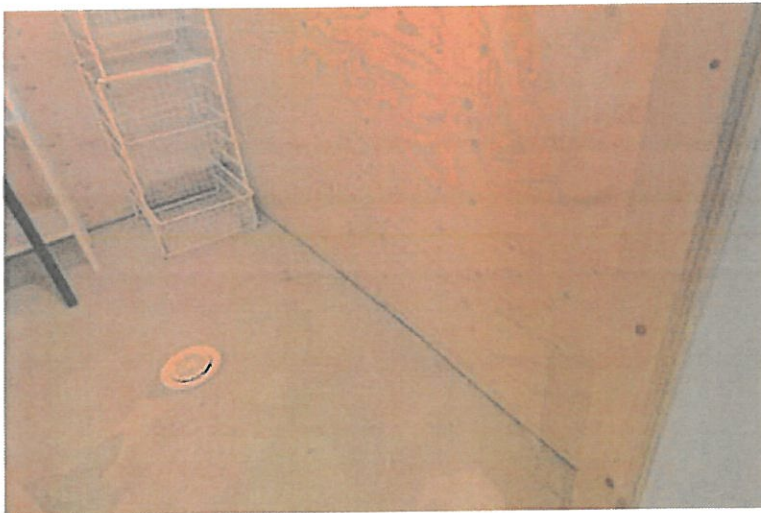
Kontroll har skett genom otätheter i konstruktionerna samt stickprovsmässig fuktkvotsmätning. Vid fuktkvotsmätning uppmättes ett högsta värde om 18% i skivmaterial bastu, gränsvärdet för mikrobiell tillväxt brukar anges till ca 17% FK.

Påbyggda konstruktioner av/med organiska material riskerar, på grund av naturlig fuktpåverkan, att få mikrobiella skador som i sin tur kan leda till elak lukt.
