# Besiktningsprotokoll

Anticimex Försäkringsbesiktning i samarbete med Fastighetsbyrån

| Fastighetsadress:<br>Annestorpsvägen 14j | |

| Besiktningsdatum:<br>2025-06-16 | Protokollnummer:<br>69079636 |

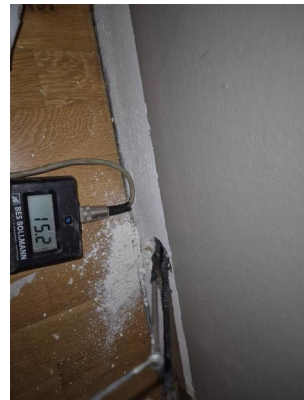
Krypgrund har ett ovanpåliggande betongbjälklag och flytande golvkonstruktion dikt an betongbjälklaget.

Provhål 1 togs i kökets yttervägg. Fuktkvoten uppmättes till 15,2% i ytterväggssyll och normal lukt upplevdes.

Provhål togs även i garderobens innervägg. fuktkvoten uppmättes till 11,2% i stående träregel ovan betongbjälklaget.

Den påbyggda konstruktionen ovanpå den uteluftsventilerade krypgrunden med betong/lättbetongbjälklag riskerar att drabbas av fuktskador på grund av naturlig fuktpåverkan. Detta i sin tur kan leda till mikrobiella skador i vägg/golvkonstruktion (angrepp av mikroorganismer) som kan resultera i att mikrobiell lukt sprids till boendemiljön. Om väggssyllarna är tryckimpregnerade kan även en kemisk lukt förekomma

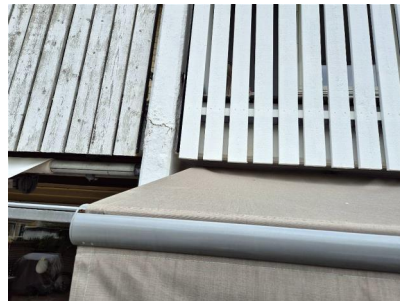
Mindre färg och betongsläpp noteras vid infästning v balkongräcket. Detta ses främst som estetiskt.

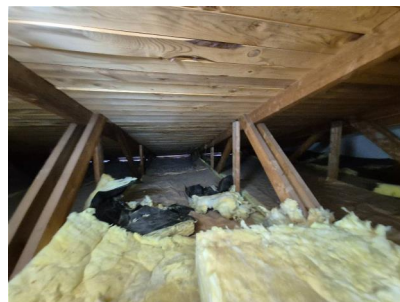
Mindre mikrobiell påväxt finns på underlagstaket.

Detta kan vara ett tecken på att vinden tillförs fukt inifrån bostaden. Observera att besiktning av bostadens ventilationssystem inte har ingått i uppdraget.

För att komma tillrätta med detta kan fukttillförseln inifrån bostaden behöva minskas. Det kan göras genom att ventilationen i bostaden förbättras samt att eventuella otätheter i vindsbjälklaget (tak-/väggvinklar, taklucka med mera) tätas. Läs Anticimex faktablad om uppvärmda vindsutrymmen för tips och råd.

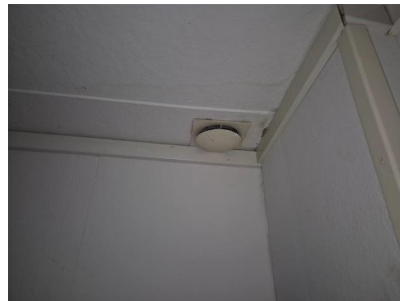
Fuktmarkering finns kring ventilationsdon. Vid fuktindikering noteras inga avvikelser.
